Stenholts Vandværk

Udførelse af flowlog og TV-inspektion i DGU
nr. 187.1253, lokal nr. 8, og TV-inspektion i
DGU nr. 187.1165, lokal nr. 1

Klaus Hinsby og Erik Clausen

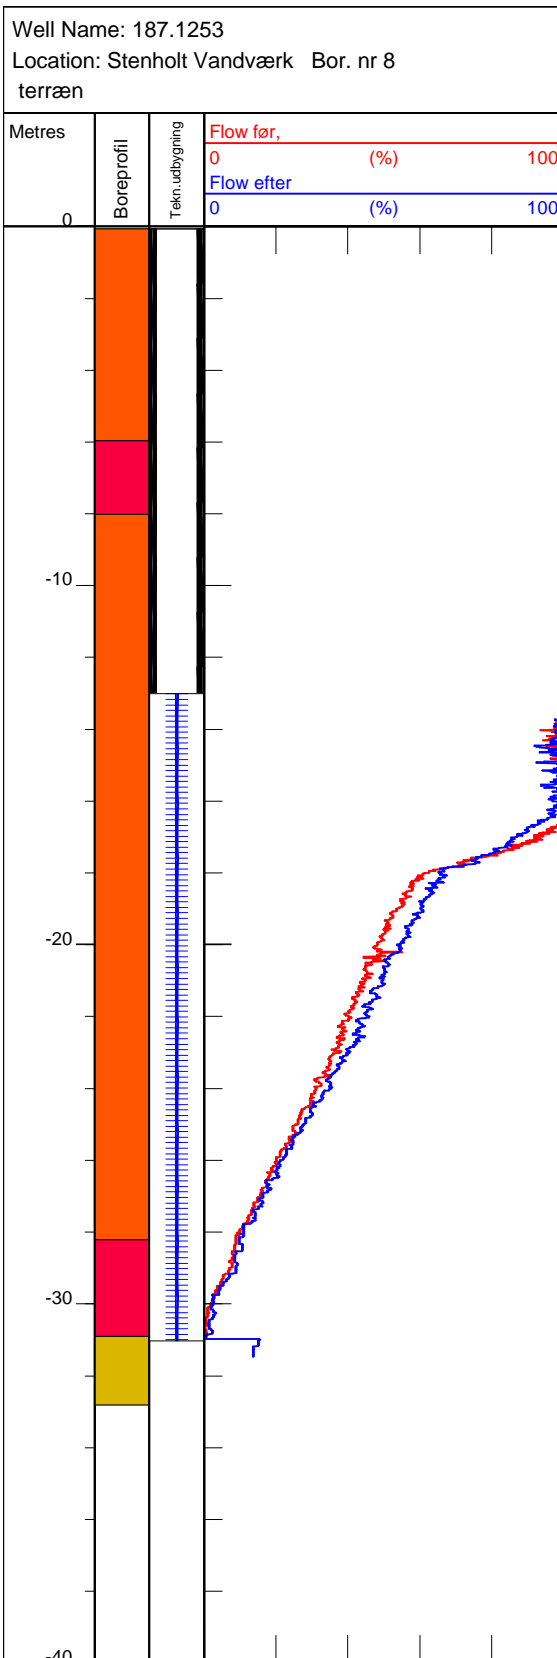
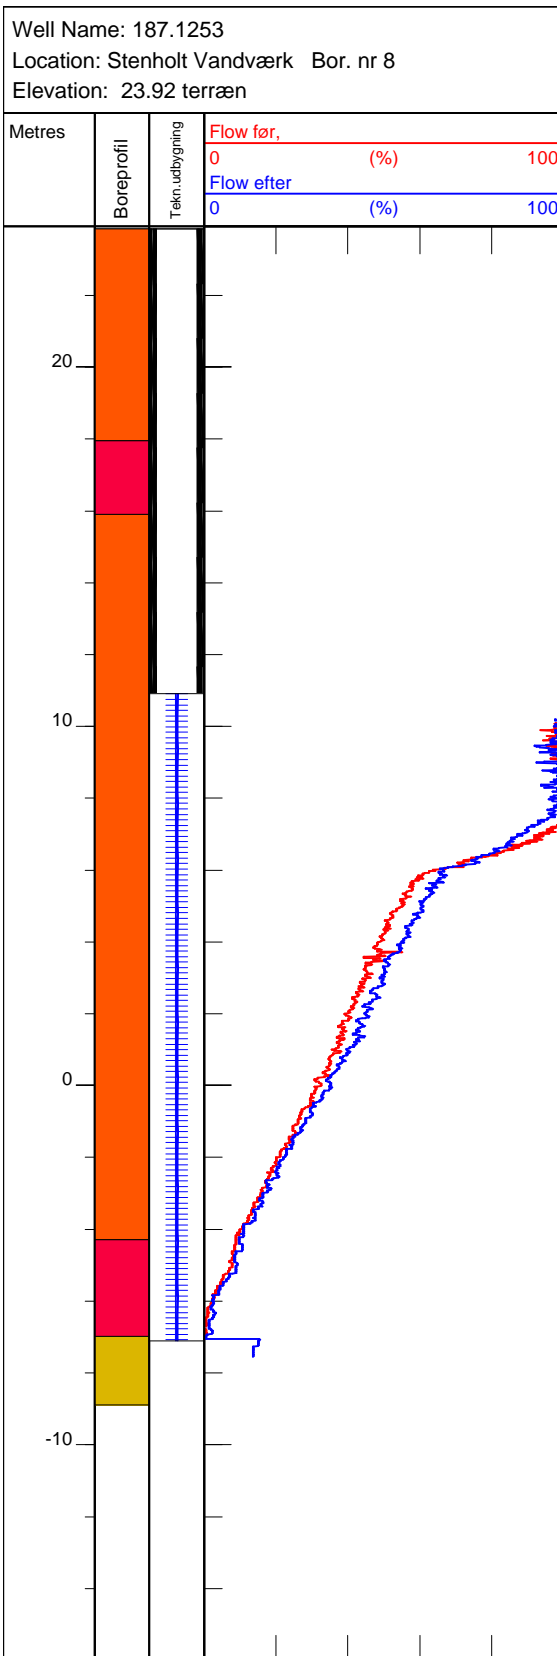
Bilag 1. Flowlog i boring 187.1253 (lokal nr. 8) før og efter oprensning af boring

Forerør og filter er gjort pænt rene ved oprensningen, der er dog stadig ingen indstrømning til boringen i de øverste 3 m af filteret, selv om okkerbelægningen er rensset væk. Da alle informationer indikerer, at der er sand i formationen i dette niveau, synes gruskastningen omkring filteret også at være stoppet af okker.

Flowloggen er vist i to udgaver med hhv. dybde i meter under terræn og kote

Det er indikationer på utætheder i forerøret ved f.eks. samlinger og skruehuller. Om denne tolkning er korrekt kan kontrolleres ved at placere en pakke lige over filteret, tømme forerøret for vand, og dernæst måle tilstrømningen til borerøret (evt. ved at placere en tryk-

transducer lige over pakkeren). Forekommer der utætheder i forerøret vil dette langsomt fyldes op.
