Observationer omkring lavinedannelse og sikring i Grønnedal

En analyse af hændelsesforløbet af lavinerne
i 1983 og 1991 fra arkivfotos og samtaler
samt notater fra et besøg på Grønnedal
i perioden 18. til 26. juni 2003

Carl Egede Bøggild

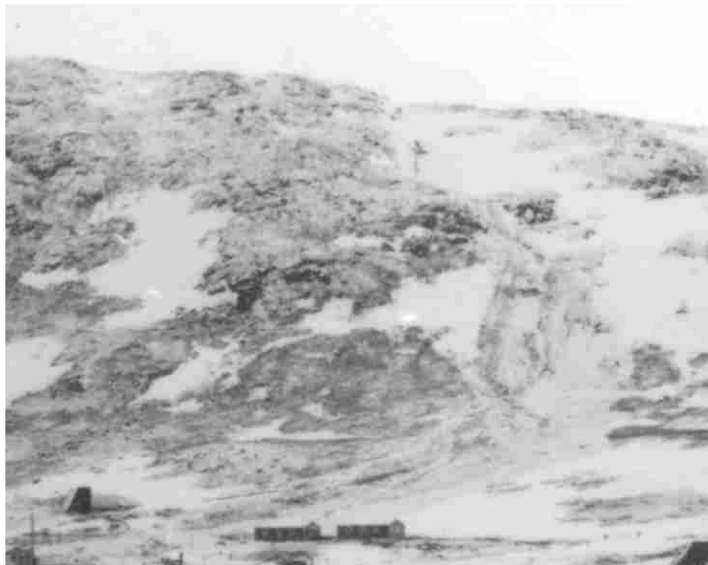
Ovenstående observationer indikerer at der er tale om to separate laviner, der samlet har forårsaget det katastrofale hændelsesforløb. Billederne som er taget fra heliporten (fig. 1) viser en mørk vestlig (venstre i billedet) lobe med en klar afgrænsning opetter samt til siderne. Der synes at være aflejret meget sne umiddelbart nedenfor skråningen hvor terrænet flader ud. Men er også transporteret ned mod bygning 191. Østfor denne mørke lobe er der en lys lobe, hvis øvre afgrænsning er diffus, men den synes at have sin oprindelse fra det højere-liggende plateau som udgør størstedelen af det hydrologiske opland til Maskinmesterens elv. Desuden ses det at den aflejrede sne er mørk ved bygning 191 fig. 2, men lys ved bygning 82 og 83 fig. 3. Fig. 1 viser en lys kile af uforstyrret sne pegende ned mod dalen der adskiller den mørke vestlige lobe fra den lyse østlige lobe – hvilket beviser at de to laviner er adskilt i deres oprindelse, og adskillelsen tyder på to separate hændelsesforløb.

Figur 1. Lavinen i 1983 fotograferet fra heliporten nogle dage senere. Bemærk den mørke lavine til venstre (vest) samt det lyse skred til højre (øst) som sandsynligvis kommer oppe fra det øvre plateau.

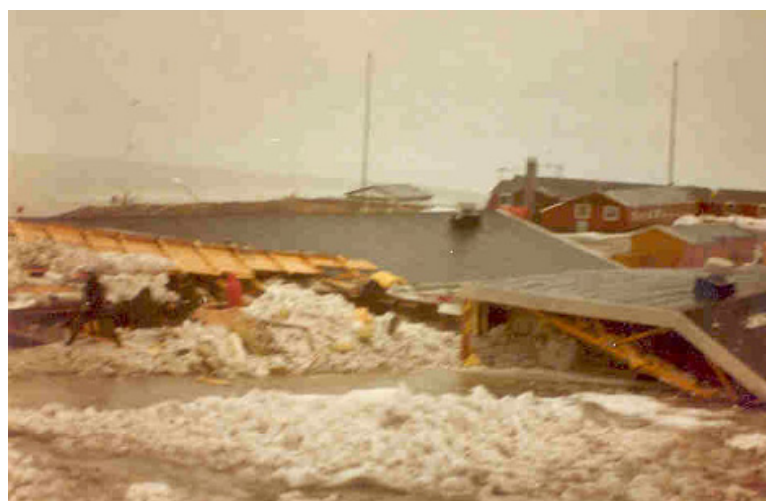
Figur 2. Udsnit af hvor lavinen i 1983 ramte bygning 191. Bemærk den mørke sne, det afbrækkede tagskæg samt den "lave" snehøjde. Sneen i lavinen har været meget viskøs, har overskredet bygningen og er derefter hurtigt sunket sammen som følge af dræning af vand fra den overmættede sne.

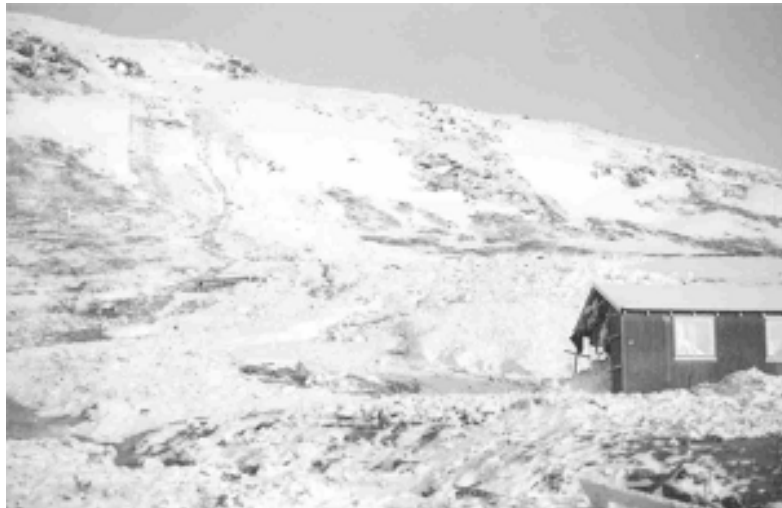
Figur 3. Den østlige lavine som også ramte det lille grønne hus. Bemærk den lyse sne. Til venstre ses det mørke vestlige skred med skarp afgrænsning, som ligeledes blev observeret ved skredet i 1991. Omfanget af snemængderne opsamlet i lavinen ses af figur 4 og 5.

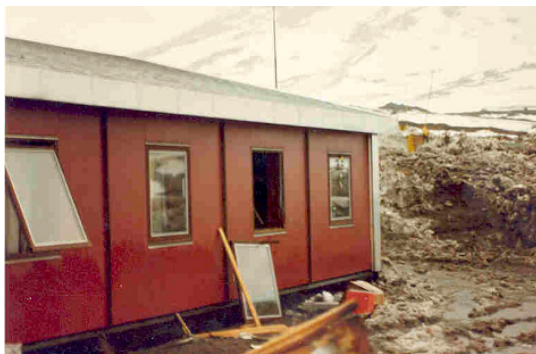
Figur 4. Aflejrede snemasser ved den sydlige ende af bygning 191.

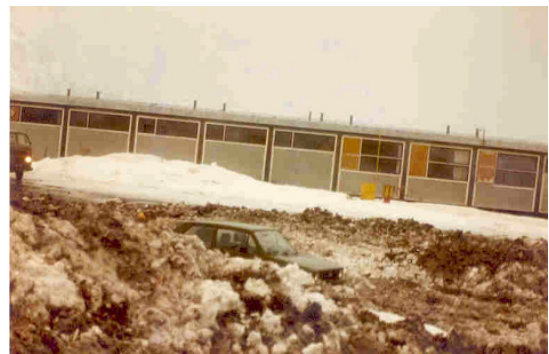
Figur 5. Snemasser som overskred og passerede bygning 191.

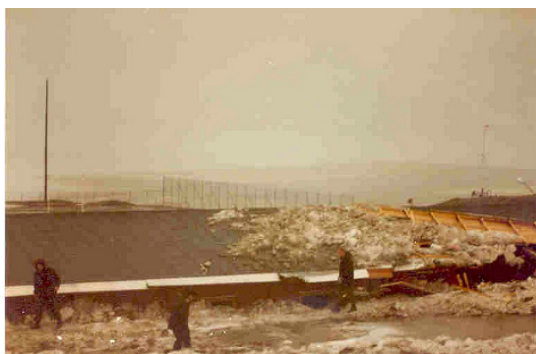
Figur 6. Den ødelagte bygning. Bemærk de store vandmængder.

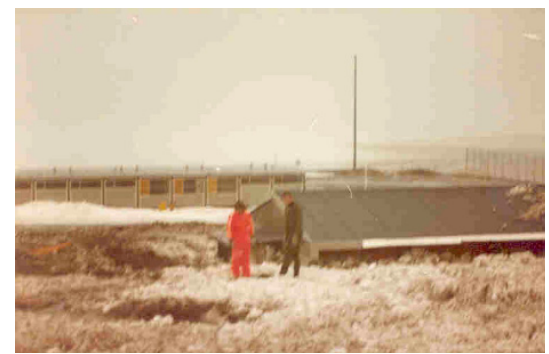
Figur 7. Rester af sne på taget som indikerer store snemængder og den voldsomme kraft.

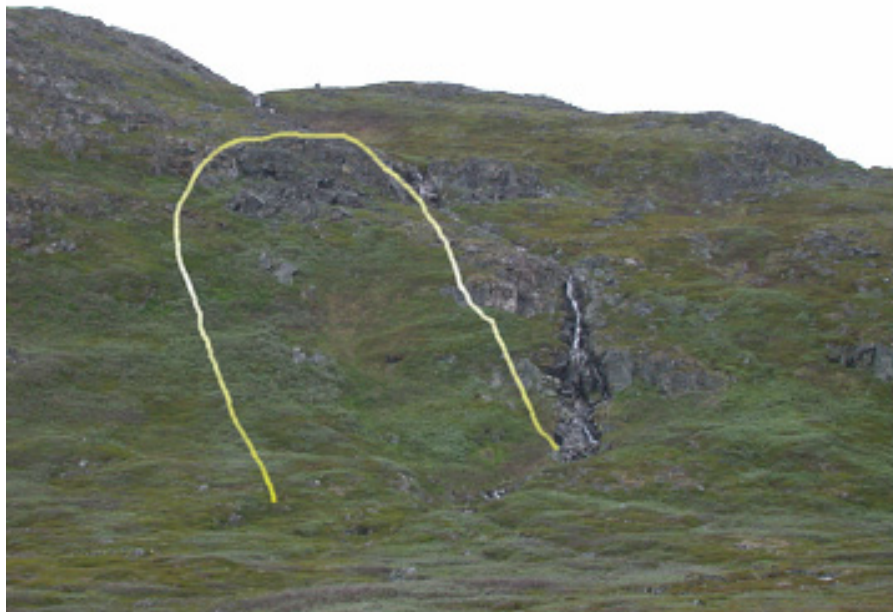
Figur 8. Viser skråningen med den nogenlunde afgrænsning ifølge Parnset.

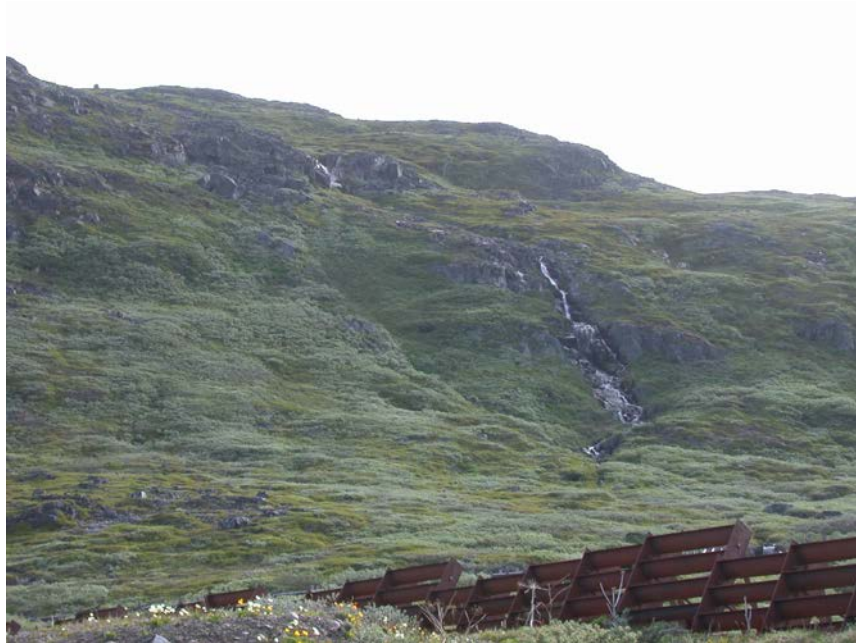
Figur 10. *Billede af den mulige udløsningszone. Bemærk ringe krat bevoksning i lavning nord for elv.*

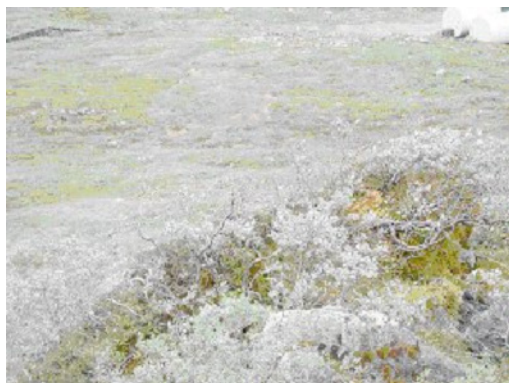
En nærmere inspektion af lavningen viser at vegetationen er beskadiget (figur 11). Men det kan ikke entydigt fastslås om beskadigelsen skyldes snebevægelse fra lavine eller beskadigelse fra snekrybning. Figur 12 viser imidlertid at der i denne lavning er meget sne om vinteren, hvilket udelukker beskadigelse af kratbevoksningen ved snefygning. På afblæsningsflader ses ikke krat beskadiget på samme måde, hvilket forstærker formodningen om at snebevægelse mest sandsynligt har forårsaget afskrælning af barken på pilekrattet.

Figur 11. *Beskadiget vegetation.*

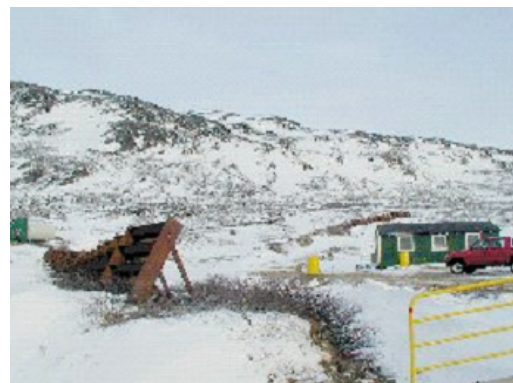
Figur 12. *Sneklædt skråning med den mulige udløsningszone (sneklædt lavning midt i billede ovenfor midterste tynde).*

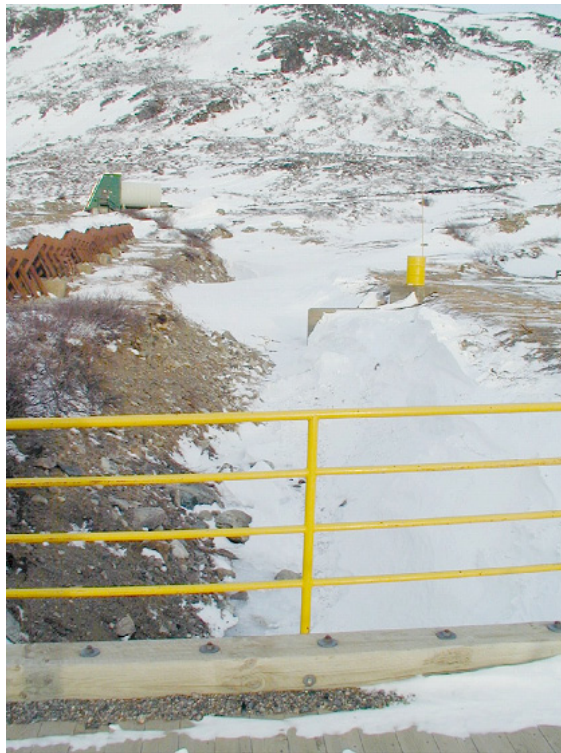
Figur 13 viser renden om vinteren. Det ses at dens geometri medfører at der ophobes store snemængder – den virker som en snefælde. En måde at reducere ansamlingen af sne er at udgrave renden så den er flad og afrundet mod vindretningen under fygning. Desuden er det nødvendigt at vurdere om huset nærmest renden skal fjernes, fordi sneaflejring reduceres pga. husets lævirkning. Det fjerneste hus er derimod for langt borte til at skabe en signifikant læ-effekt.

Figur 13. *Vinterbillede af snefordeling i rende.*

- Kloak fjernes/rykkes tilbage.
- Bro hæves eller fjernes.
- Renden graves fladere så dens kapacitet forøges og sneaflejring formindskes.
- Overskudsjord deponeres under lavineværn (forstærkning).
- Nærmeste hus fjernes evt.
- Øvre lavineværn forkortes (forhindrer sne-aflejring).
- Renden holdes fri for sne om vinteren.

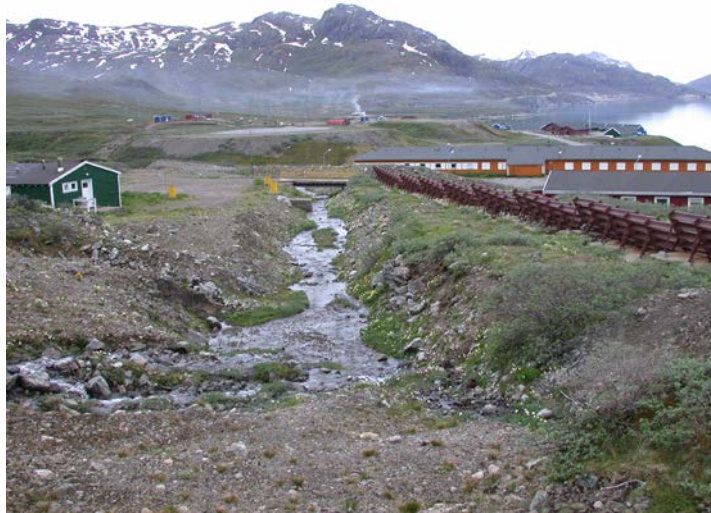
Figur 14 viser renden fotograferet ovenfra. Det ses at renden er smal og dyb, hvilket fremmer sneaflejring under fygning. Desuden virker både cementkonstruktionen (kloak) og bro hæmmende for frit afløb for en vådsne lavine i fremdrift. Kloakken bør overvejes fjernet og broen bør overvejes hævet eller fjernet.

Figur 14. Renden set ovenfra. Bemærk det smalle forløb og hindringen fra hhv. kloak og bro.
