# Risikovurdering af skredforhold langs Stevns Klint

Undersøgelse af skredrisiko og sikkerhedsforhold i relation til  
Stevns Klints geologiske og geomorfologiske struktur  
samt klintens nedbrydningshyppighed

Stig A. Schack Pedersen & Peter Gravesen

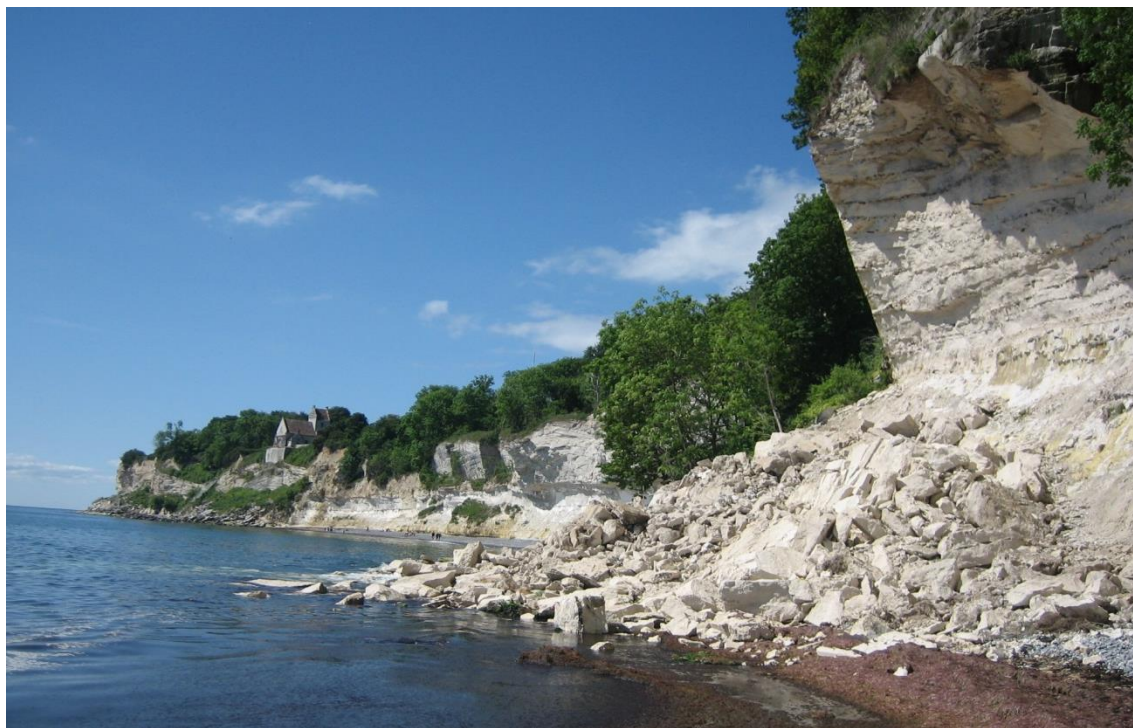
**Figur 12.** Fjeldskreddet ved Klintegård ca. 400 m nord for Højerup gl. kirke, Stevns Klint.

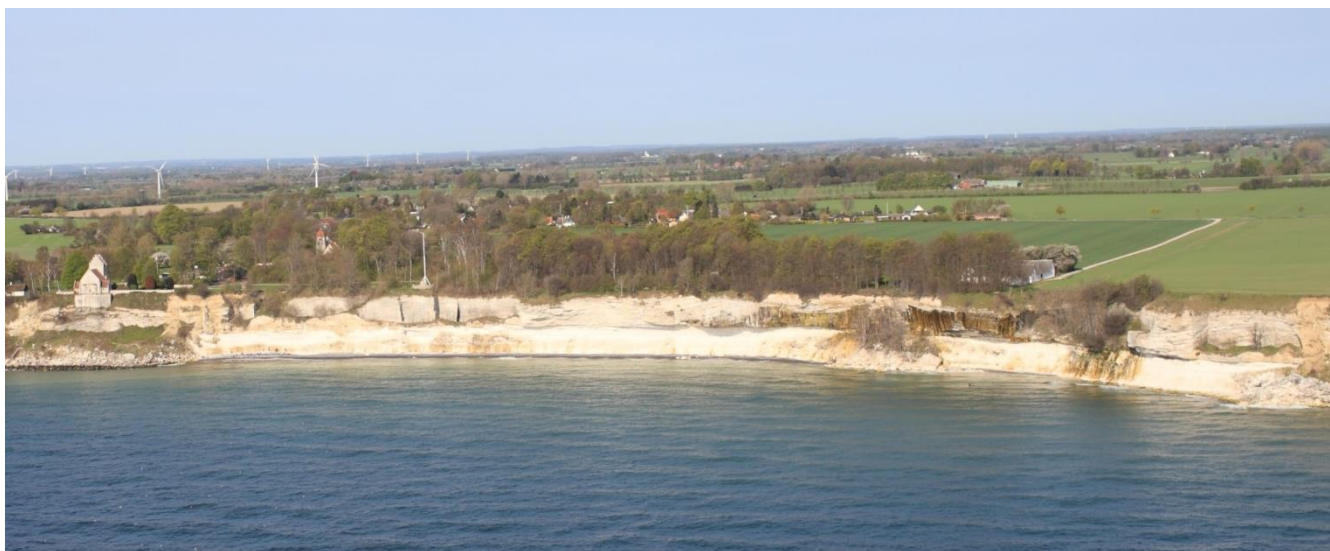
**Figur 13.** Flyfoto optaget april 2011, som viser det gamle skred ved Klintegård og den blok ved siden af, som nu er faldet ned. Både nord og syd for fjeldskreddet ved Klintegård findes gamle kalkbrud. Bemærk rustfarvningen af klippen, som skyldes vandgennemstrømning i opsprækket kalk.

Skreddet ved Klintegård skete lige NØ for et skred, som tidligere har påvirket denne del af klinten. Der er på dette sted en tendens til at grundvandet siver ud af klinten. Dette ses bl.a. ved den kraftige rustfarvning af bryozokalken på den øverste halvdel af klinten (Fig.13). På orthofoto-kortet (Fig. 14) er de forskellige klintelementer indtegnet. Med en brun stregfarve er to gamle klintfald ved Klintegård indtegnet. Det nye skred er indtegnet med en gul stregsignatur. De sorte streger er lokaliseringen af flintebånd i bryozokalken. Disse linjer angiver tillige, hvor langt bryozokalken rager ud over stranden. Overhænget fremgår af afstanden mellem de sorte streger og den tykke blå streg, som repræsenterer den øverste væg af skrivekridtets lodrette overflade.

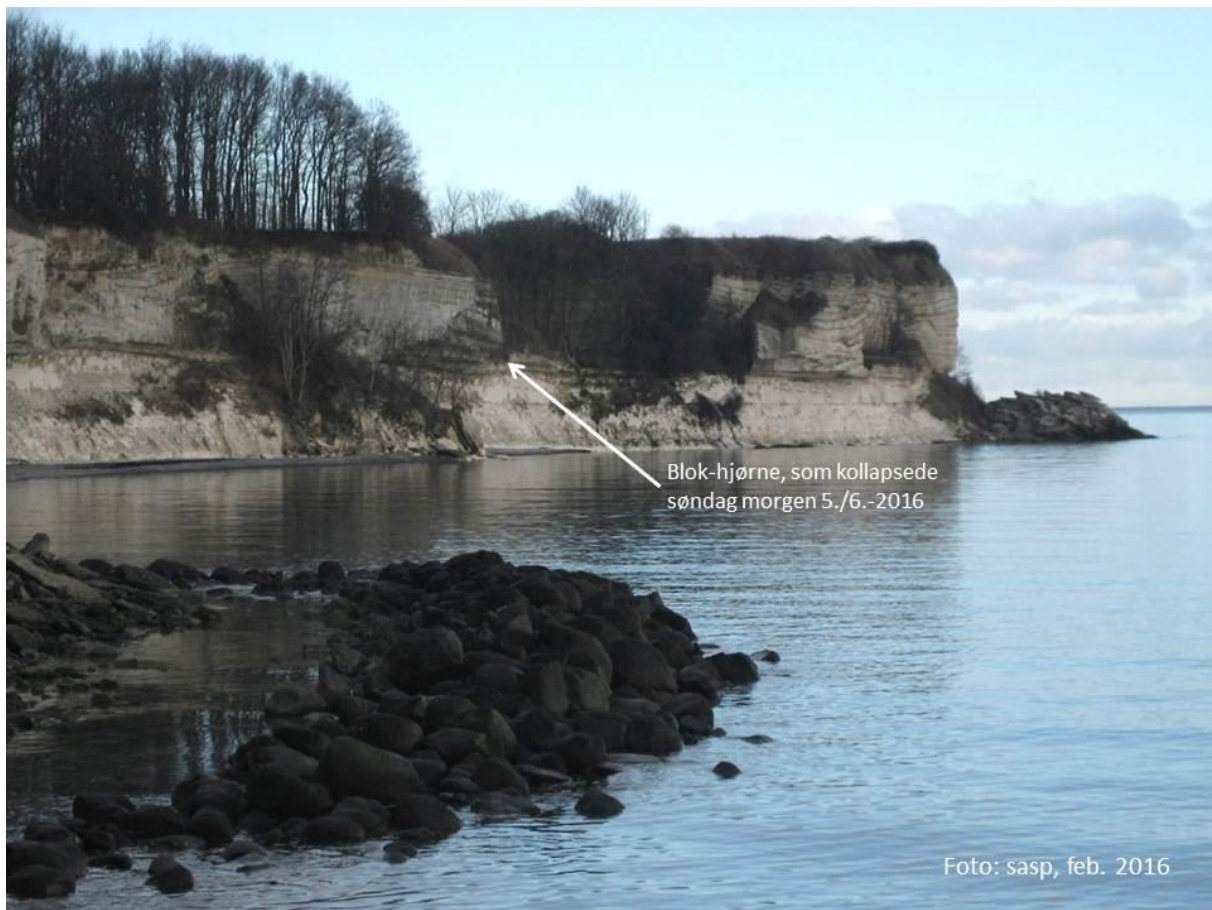
**Figur 16.** Udsigten fra foden af skrænten ved Højerup Gl. Kirke mod partiet ved Klintegård optaget ca. 4 måneder før det nye skred. Pilen angiver den blok som kollapsede ved fjeldskreddet søndag morgen 5./6.-2016. Det gamle skred ses som den bevoksede skråning umiddelbart til venstre for blok-fremspringet.

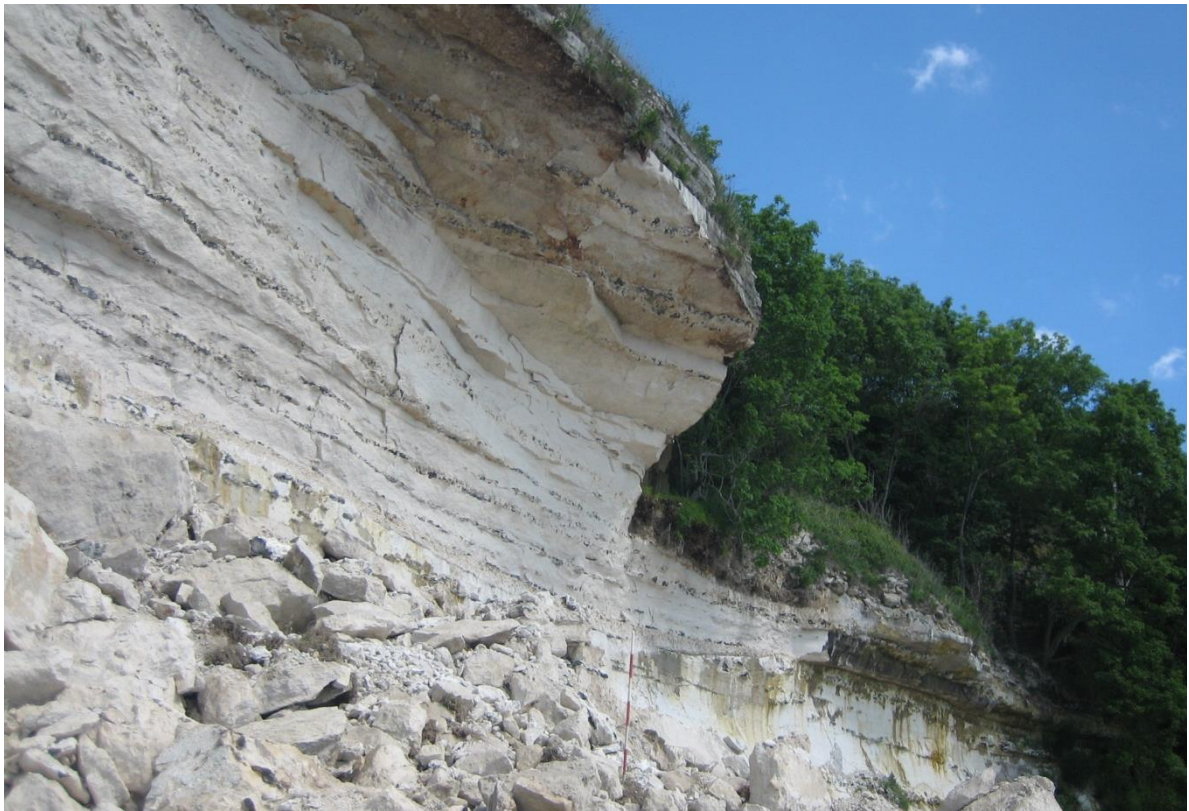
**Figur 17.** Det tilbagestående udhæng oven over brudplanet for Klintegårdsskredet. Skala-inndelingen på landmålerstokken er 20 cm. Bemærk striberne efter udsivende grundvand. Fotoet er taget mod NØ, d.9./6.–2016.

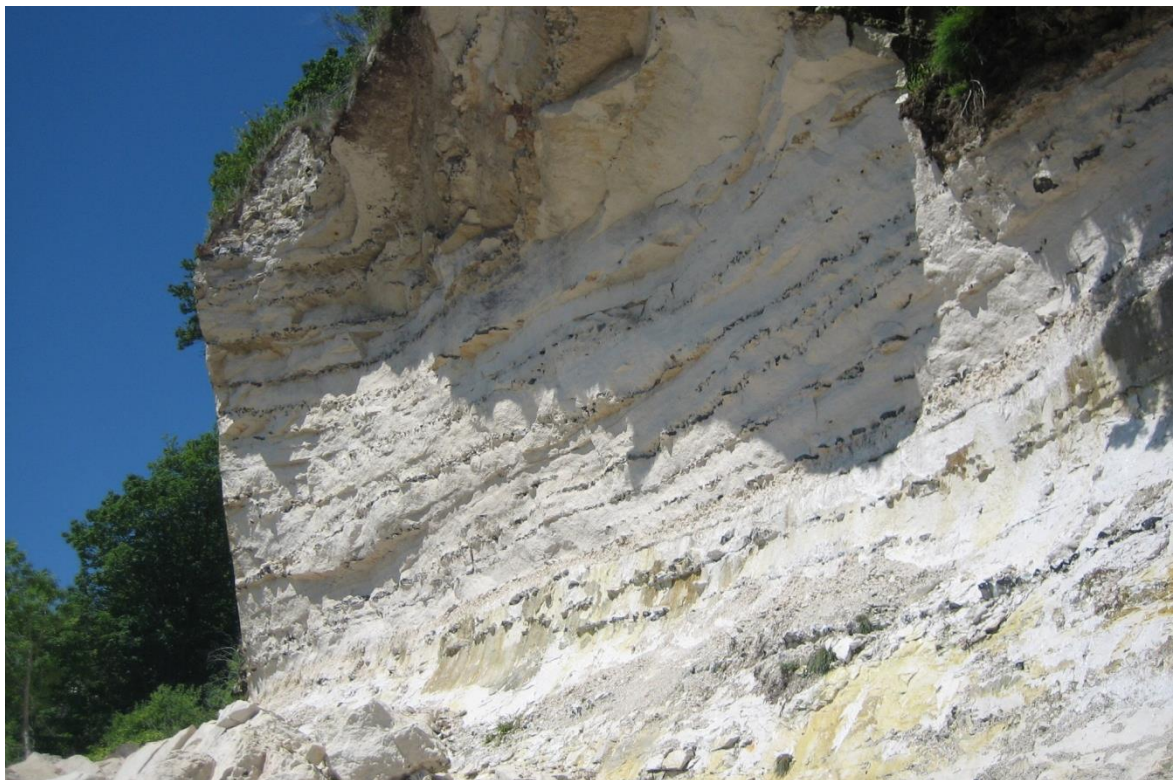
**Figur 18.** Et SV-view mod Klintegårdsskredet, hvor det tilbagestående udhæng rager ud over brudplanet. Bemærk gulfavningen og striberne efter det udsivende grundvand.

Hvis hele partiet var brækket af og skreddet havde medført et lodret brud, ville der ikke være nogen fare for skred de næste ca. 25 år. Men med det forholdsvis tynde overhæng, som henstår tilbage over skredstedet, er der stadig fare for, at et skred af størrelsesordenen 100–200 m<sup>3</sup> i nærmeste fremtid vil blive udløst. Det anslås at det kan ske om nogle få dage og op til om et år, afhængigt af vintersæsonens vejrlig. Hvis ikke flagen er faldet ned inden, vil en periode med frost og tør sikkert få den til at falde.

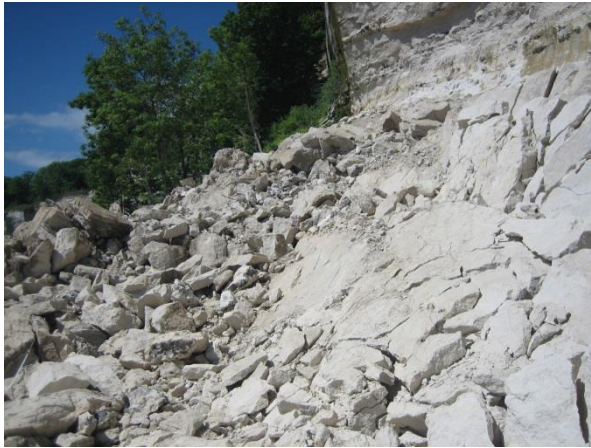
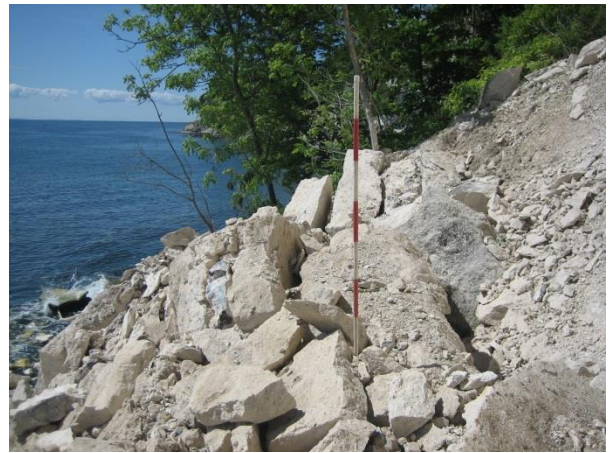
**Figur 19.** To eksempler på flagefald fra fjeldskreddet ved Klintegård. Til venstre ses hele flager med brudrevner på overfladen, og til højre ses flager, der er roteret 90° under faldet ned på skredkeglen.

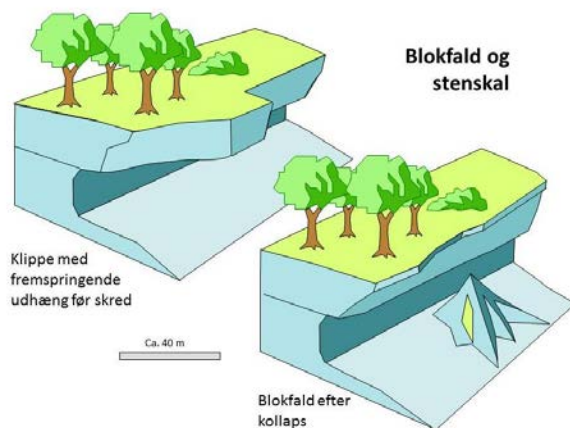
**Figur 20.** To blokdiagrammer, som illustrerer situationen før og efter kollapse af klintblokken ved Klintegård. Skreddet må primært betragtes som et blokfald, men med den konkavt hældende brudflade må skreddet samtidig også være foregået som stenskal, hvor enkelte flager har løsrevet sig.

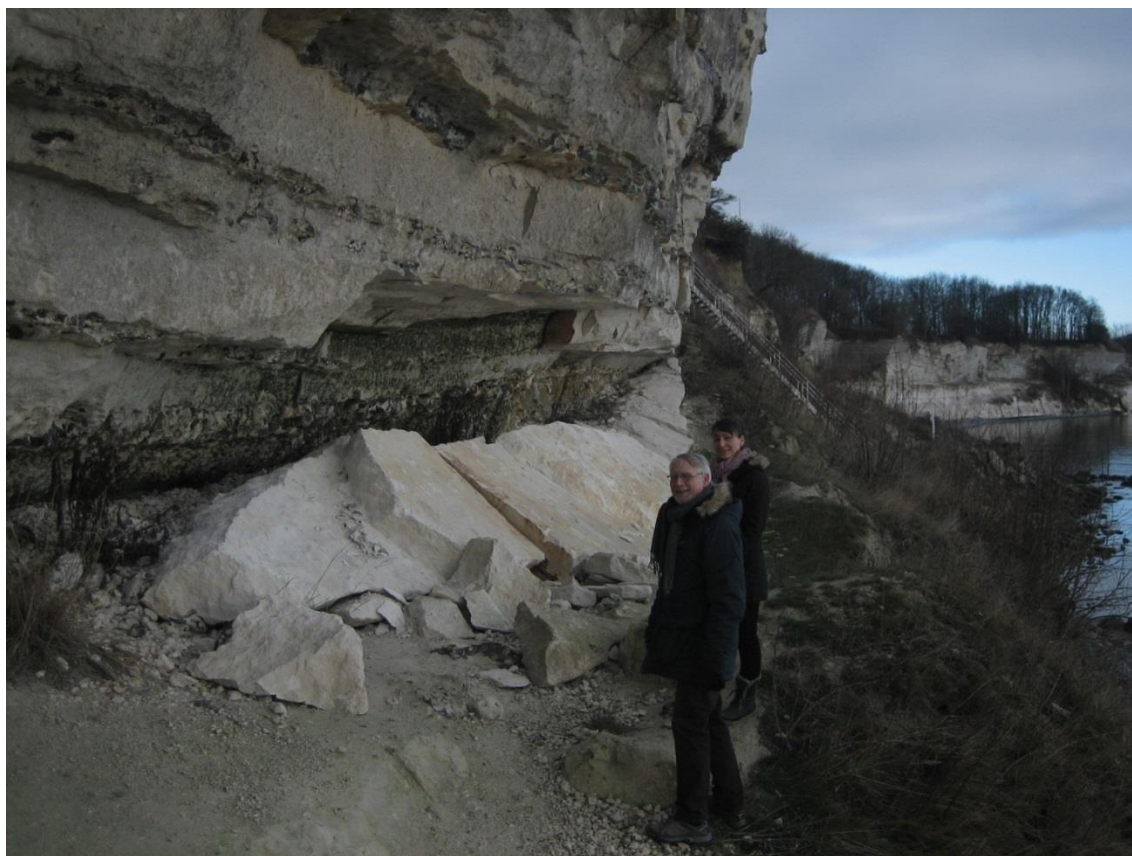
**Figur 22.** Pladefaldet ved Klintekongens Hule. På billedet ses den 16,5 m lange og op til 4 m brede plade, der har mistet kontakten med den overliggende bryozokalk og faldet ned fra undersiden af overhænget. Faldhøjden vurderet til ca. 2 m, og den samlede vægt af pladen omkring 65 tons. Hvis en person havde befundet sig under overhænget og fået pladen ned over sig, ville vedkommende næppe være overlevet. Bemærk den lodrette exfoliationsretning på klippen oven for flagefaldet.

Tolkningen af flagefaldet ved Klintekongens Hule er, at det kan klassificeres som stenskal, hvorved forstås afskalning af stenplader fra loftet af en hule, typisk fra brændingshuler. Men i dette tilfælde må det formodes, at en menneskeskabt erosion ved bortfjernelse af bjergartsstykker fra området over og under Fiskeleret, har været medvirkende årsag til udhulingen. Selve udløsningen af nedfaldet skyldes vand i sprækkerne, hvor vekslen mellem frost og tø har medvirket til, at blokken blev frigjort (Fig. 24). Overhængen er stadig kritisk, og kommende flagenedfaldet kan forventes. Folk må advares mod at gå ind under overhængen.

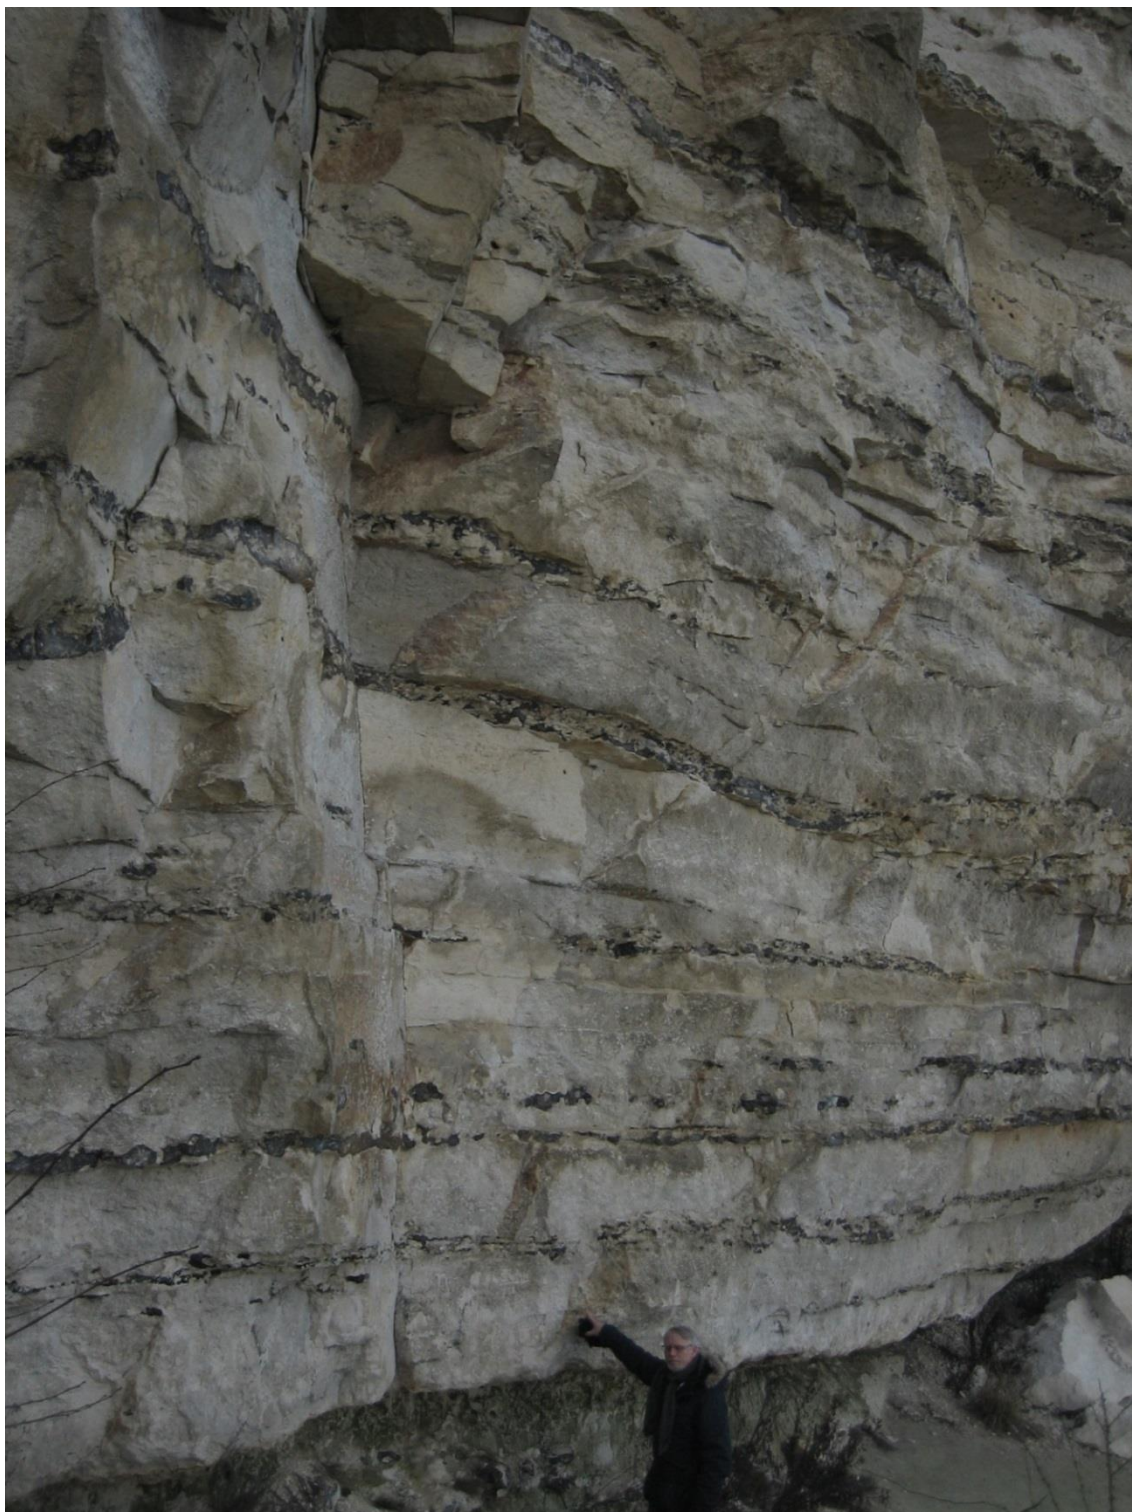
**Figur 23.** En lodret sprække med strygning på  $164^\circ$  skærer sig op gennem bryozokalken ved Klintekongens Hule. Denne sprække såvel som den horisontale sprække, der udløste flagefaldet, anses for at være knyttet til tektoniske bevægelser.

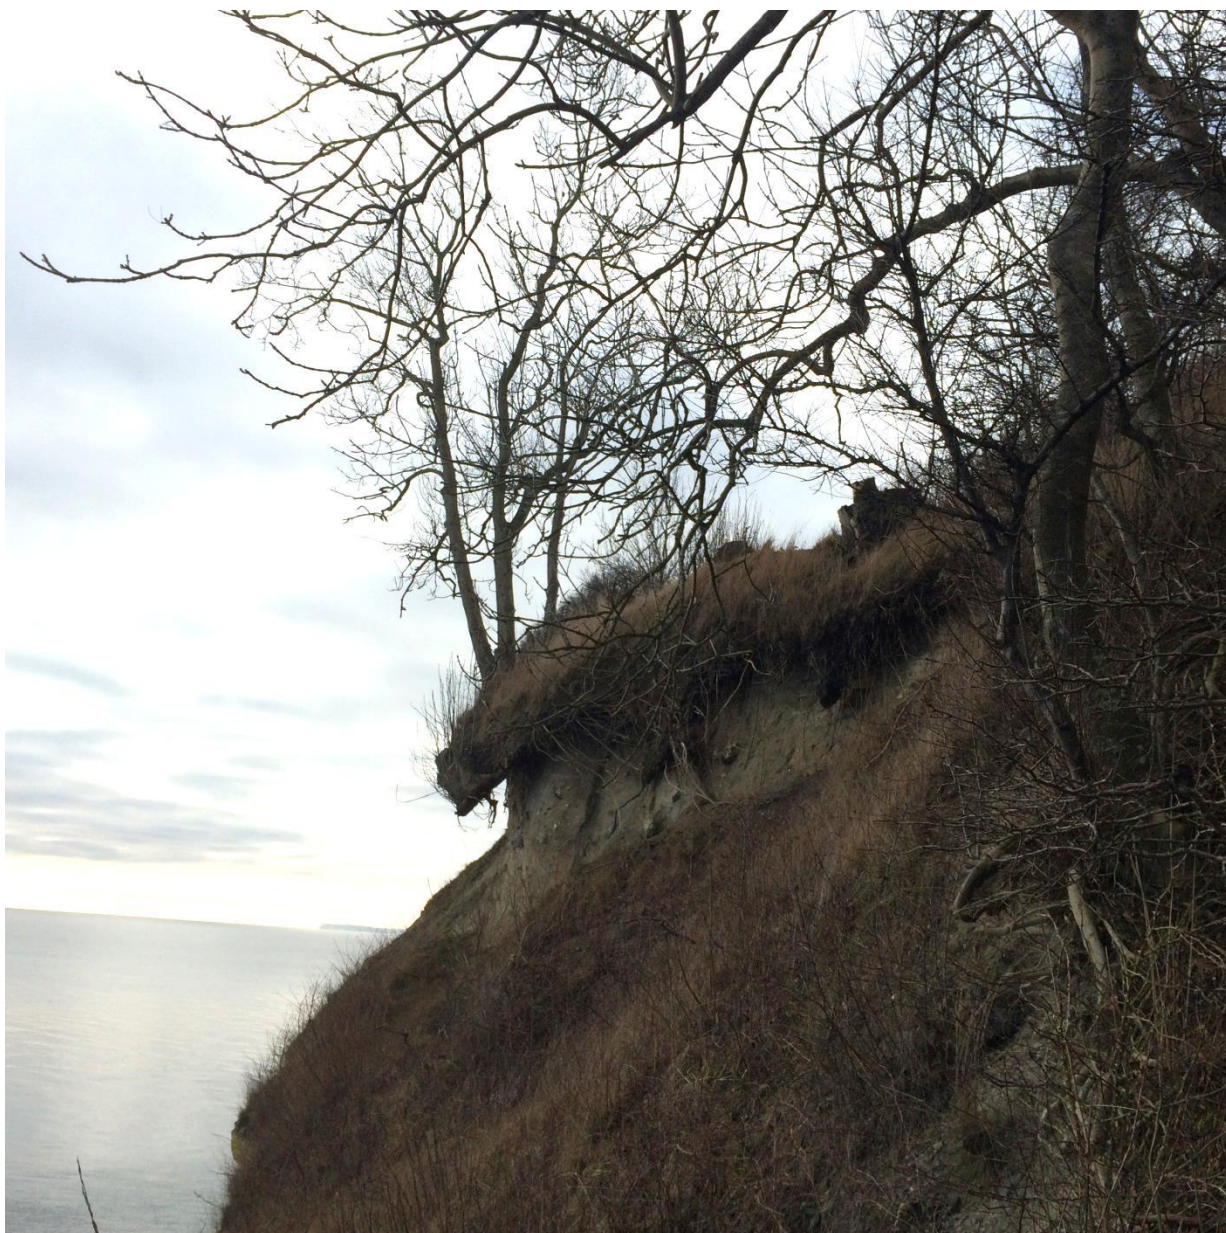
**Figur 25.** På klintekanten oven for Klintekongens Hule står et udsat træ på en klump moræneler. Ved et kommende stormvejr af styrke som Bodil vil træet stå i fare for at blive blæst omkuld. Ved faldet er det sandsynligt, at træet vil rive morænelersklumpen med i faldet, og et mindre skred må forudses. Det er muligt, at rødderne vil kunne holde klumpen oppe et stykke tid. Det er anbefalet, at stedet afspærres på overfladen med opsætningen af et simpelt hegn. Stedet på overfladen svarer til det sted, som ses på Fig. 21. (Foto: Tine Jensen, 12/2–2016).

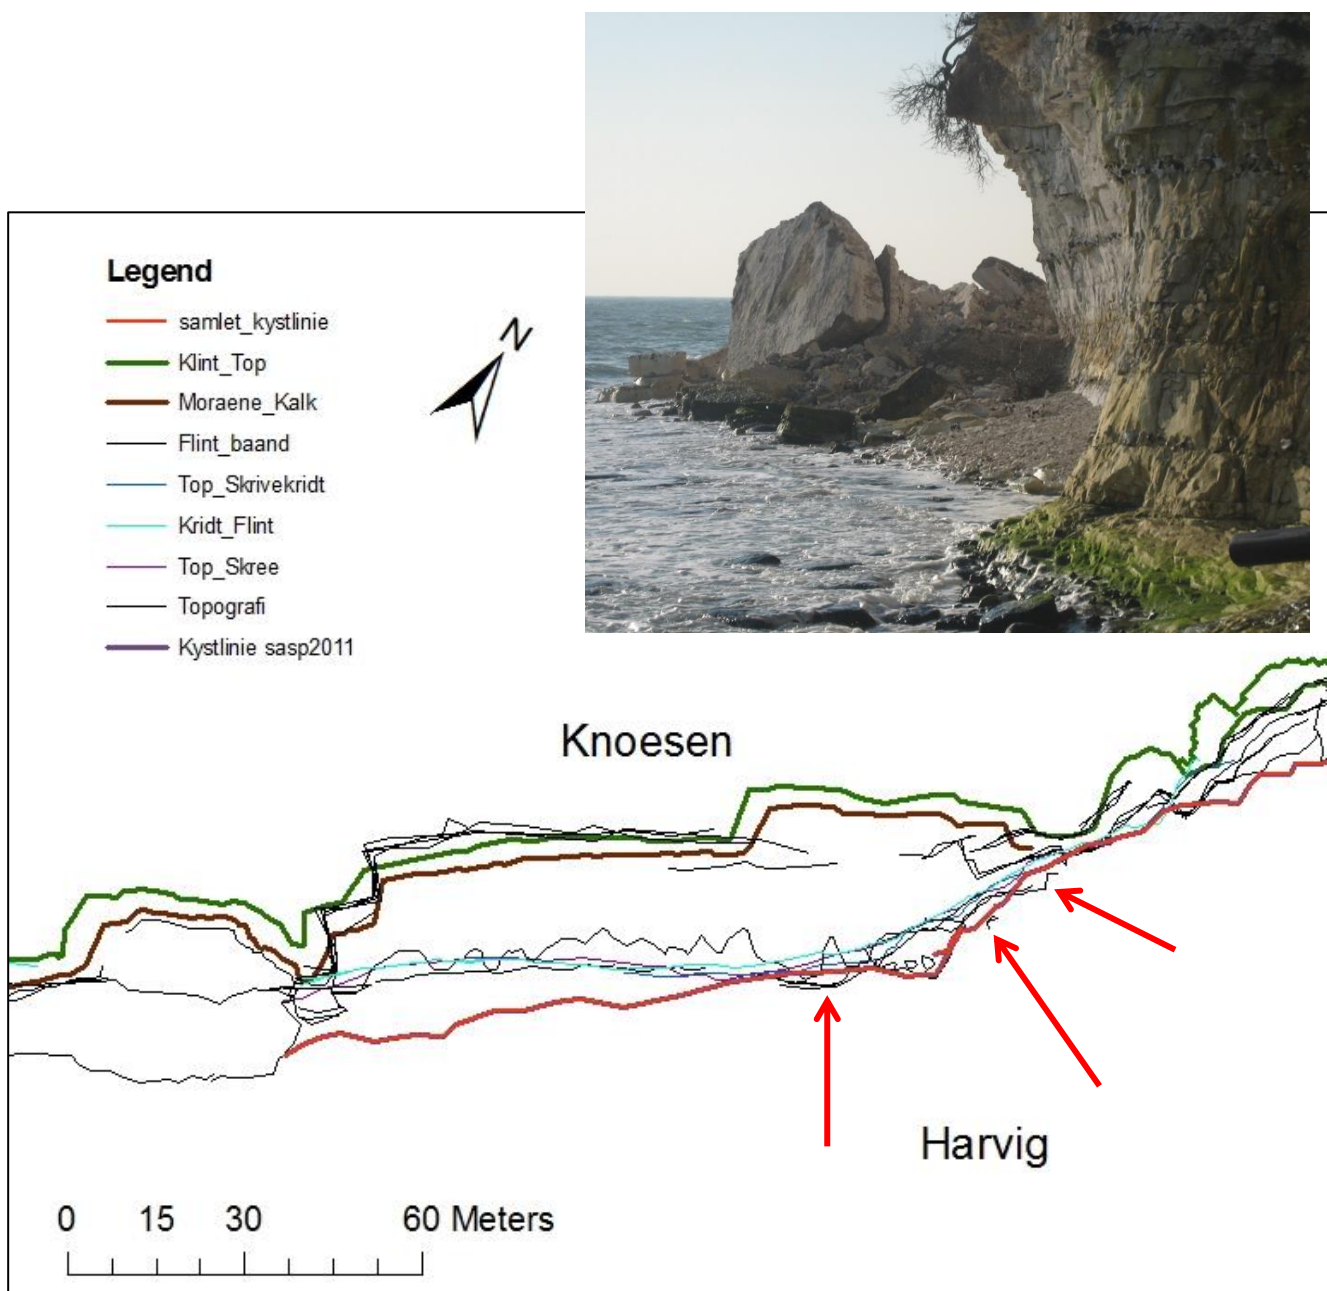
**Figur 27.** Detalje opmåling af det gamle kalkbrud ved Knøsen. Opmålingen er baseret på flyfoto optaget i april 2011. De røde pile viser, hvor de nedfaldne overhæng var placeret før de kollapsede. Den blå og turkise linje markerer beliggenhed af skrivekridt-væggen under overhænget. Det sorte streger angiver beliggenhed af flintlag i bryozokalken over Fiskele-ret. Som det ses på fotoet optaget umiddelbart efter skreddet svarer dimensionen af blok-kene til den målte maksimale bredde af overhænget på knap 5 m. Bemærk den fremspringende klippe i SØ-hjørnet af Knøsen. Dette overhæng må forventes af kollapse inden for den nærmeste få år.

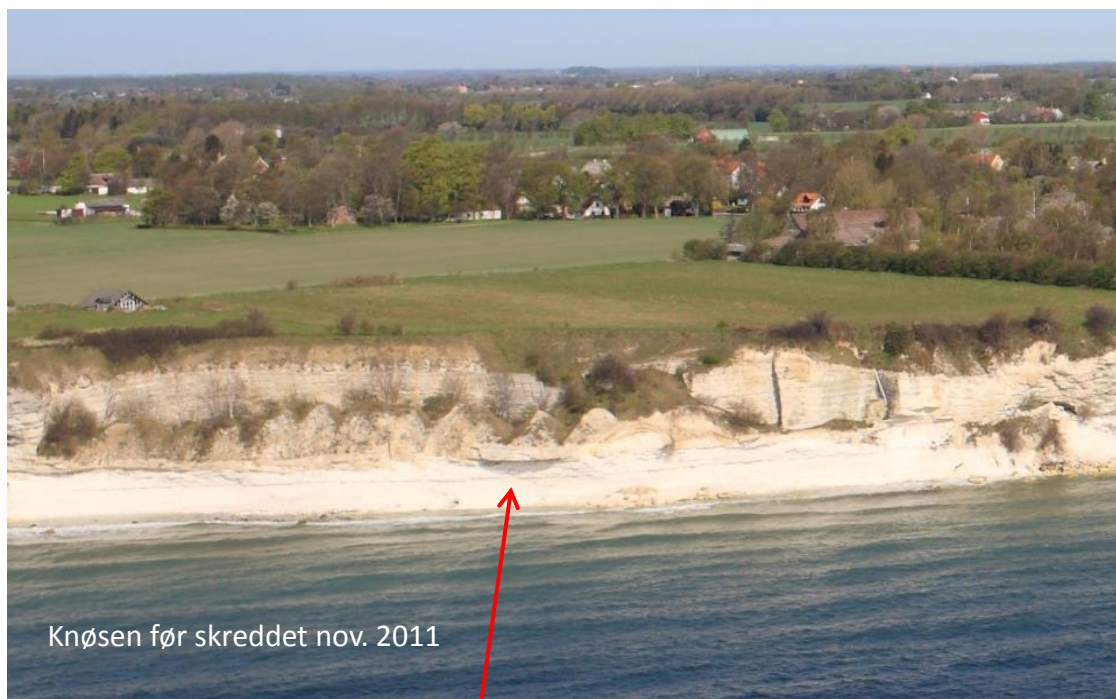
**Figur 28.** To foto som viser skredet ved Knøsen før og efter kollapset. Som det ses på det øverste billedet, optaget et halvt år før skred, er det et ca. 2 m tykt overhæng, som bristede. Overhængen var ydermere belastet af vægten af overjordsfyld ophobet på bunden af kalkbruddet.

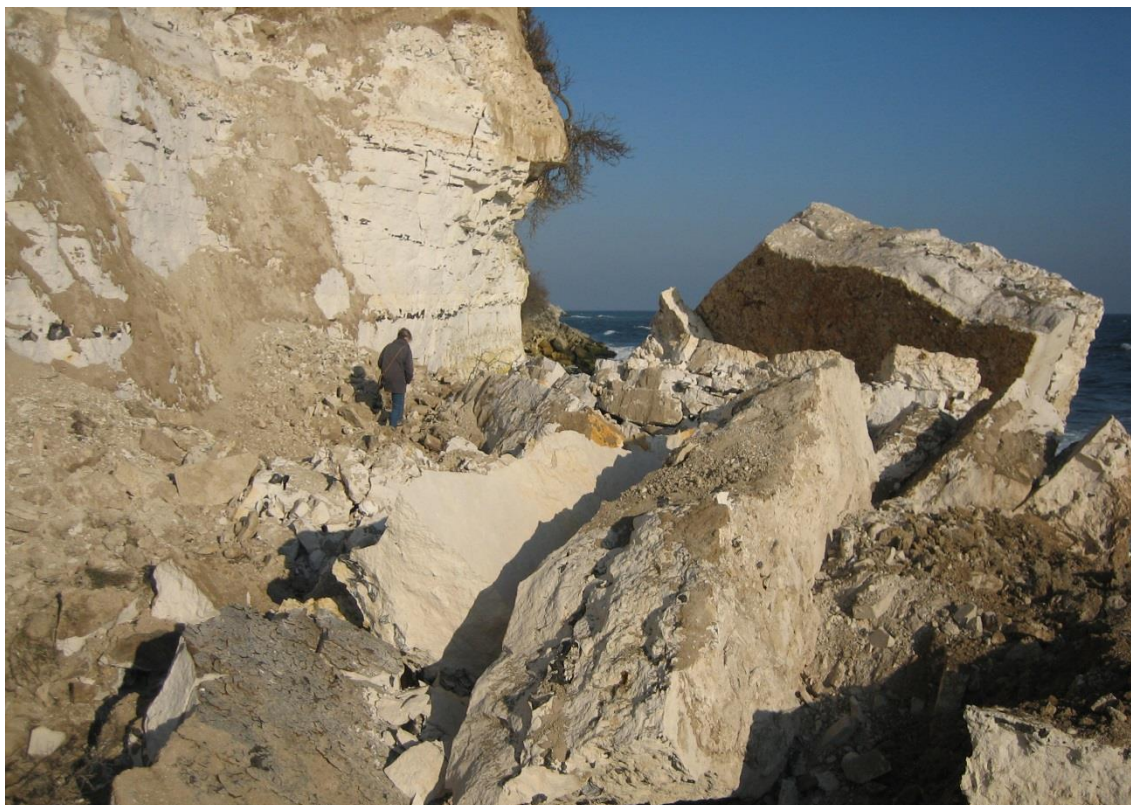
**Figur 29.** Skreddet ved Knøsen set fra syd. Bemærk blokken til venstre i forgrunden, som indeholder en velblottet flade af Fiskeler. Den store blok til højre angiver den omtrentlig tykkelse på 2 m af overhængen. Desuden bør sprækken i klinten oven over personen iagttages med bekymring. Blokken ud mod havet må anses for kollaps-parat.

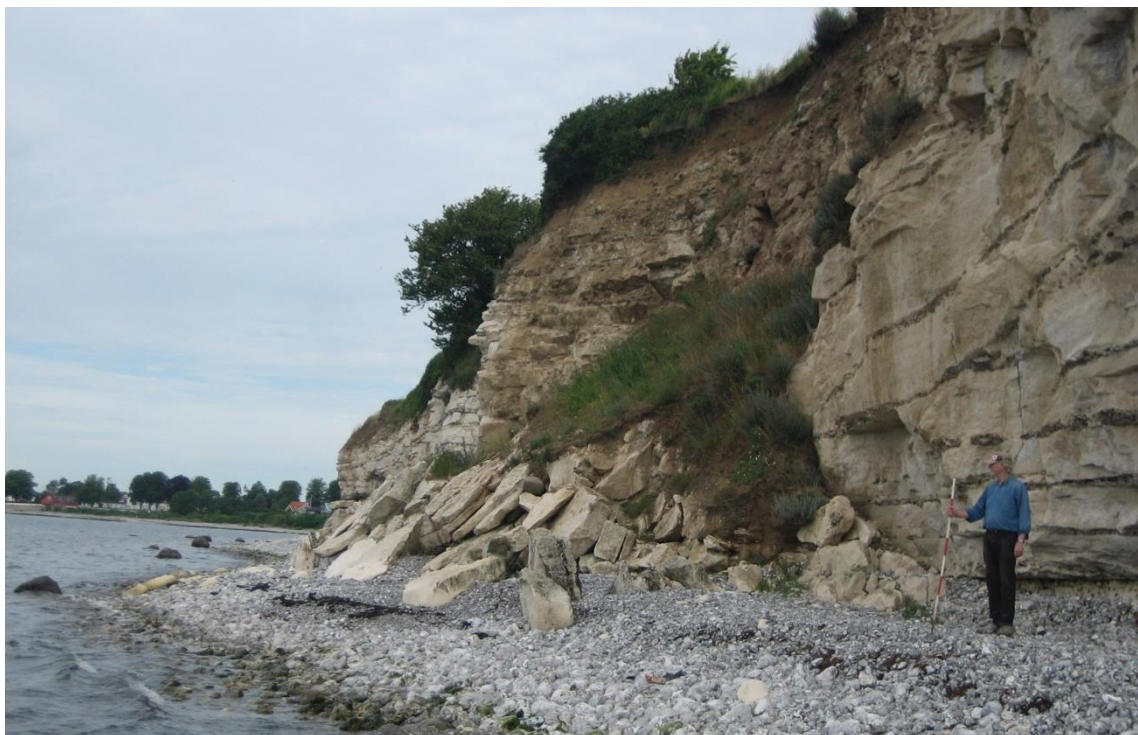
**Figur 38.** Ved den yderste del af Rødvig klinten findes et typisk eksempel på flagebræk. Den uderoderede del af klinten er under skreddet beliggende i højde med strandplanet.

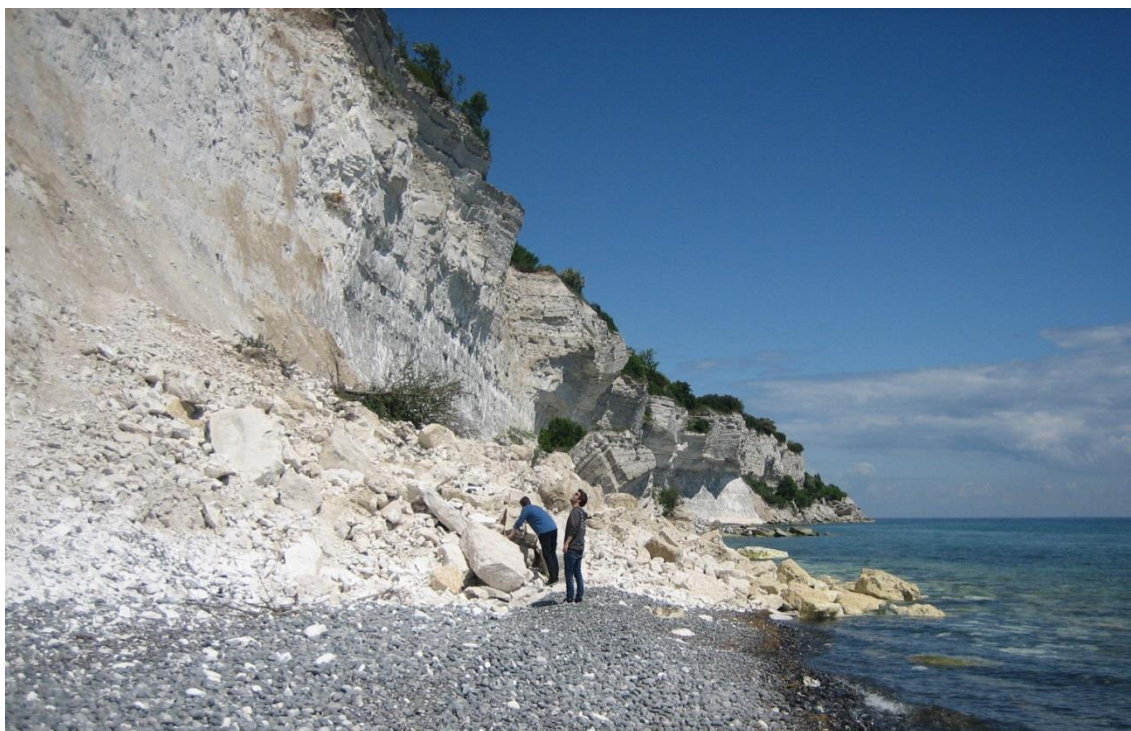
**Figur 45.** Fjeldskreddet ved Flagbanken 29. december 2014, her fotograferet foråret 2015. Skreddet er typisk en kollaps af det gamle gulv i kalkbruddet ovenfor. I baggrunden ses en hel blok af bryozokalk, som ved blokfald er "dumpet" ned på stranden, se Figur 46.

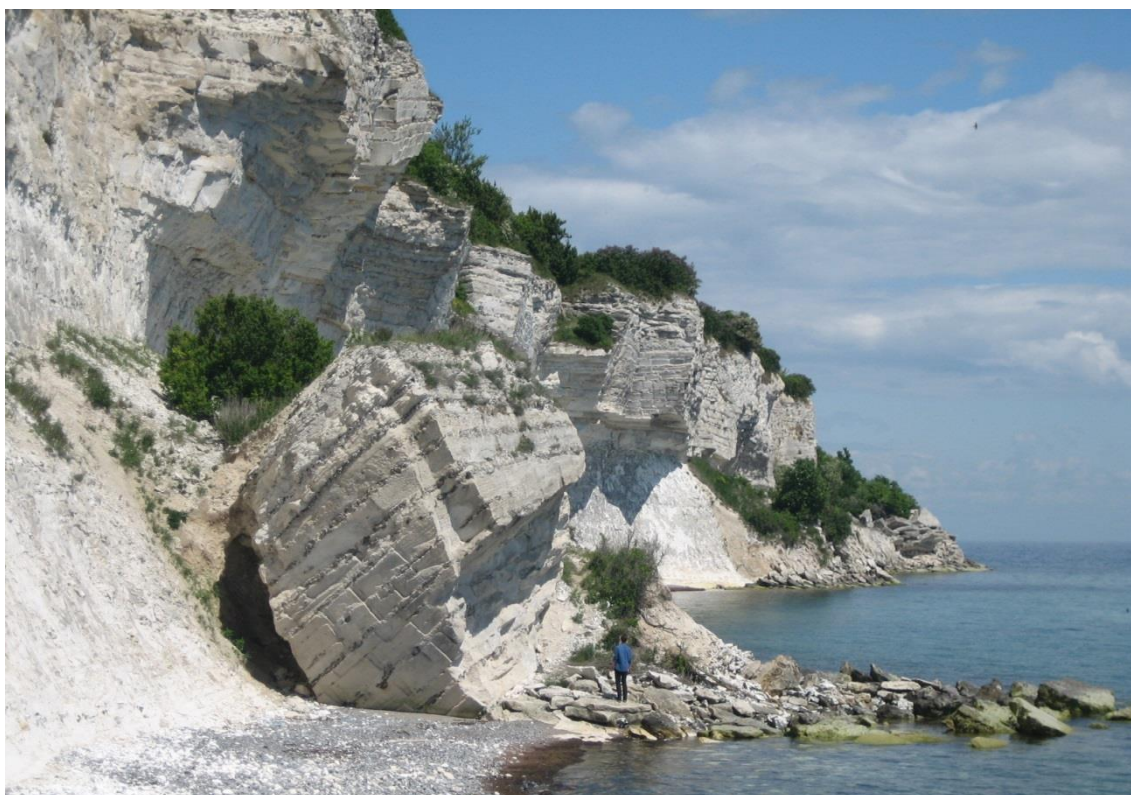
**Figur 46.** Et meget karakteristisk blokfald, hvor en hel klump bryozokalk er dumpet ned på stranden ved Flagbanken få hundrede meter nord for Sigerslev kridtværk.

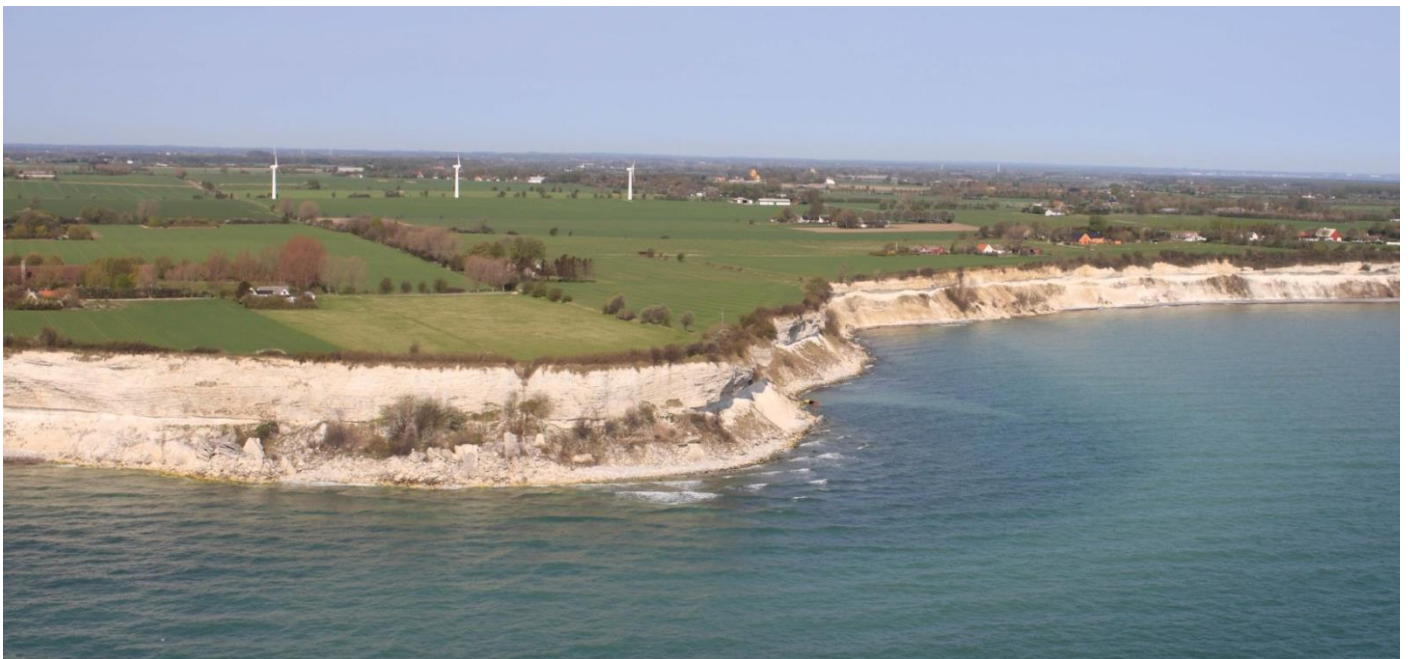
**Figur 47.** Pynten Mandehoved ved Flagbanken på sydsiden af Køge Bugt mod nord. Overhængen på selve Mandehoved er 7–8 m, generelt er kysten beskyttet af tidligere blokfald og skredkegler, man mindre skred fra overhæng ved gamle kalkbrud må forventes.

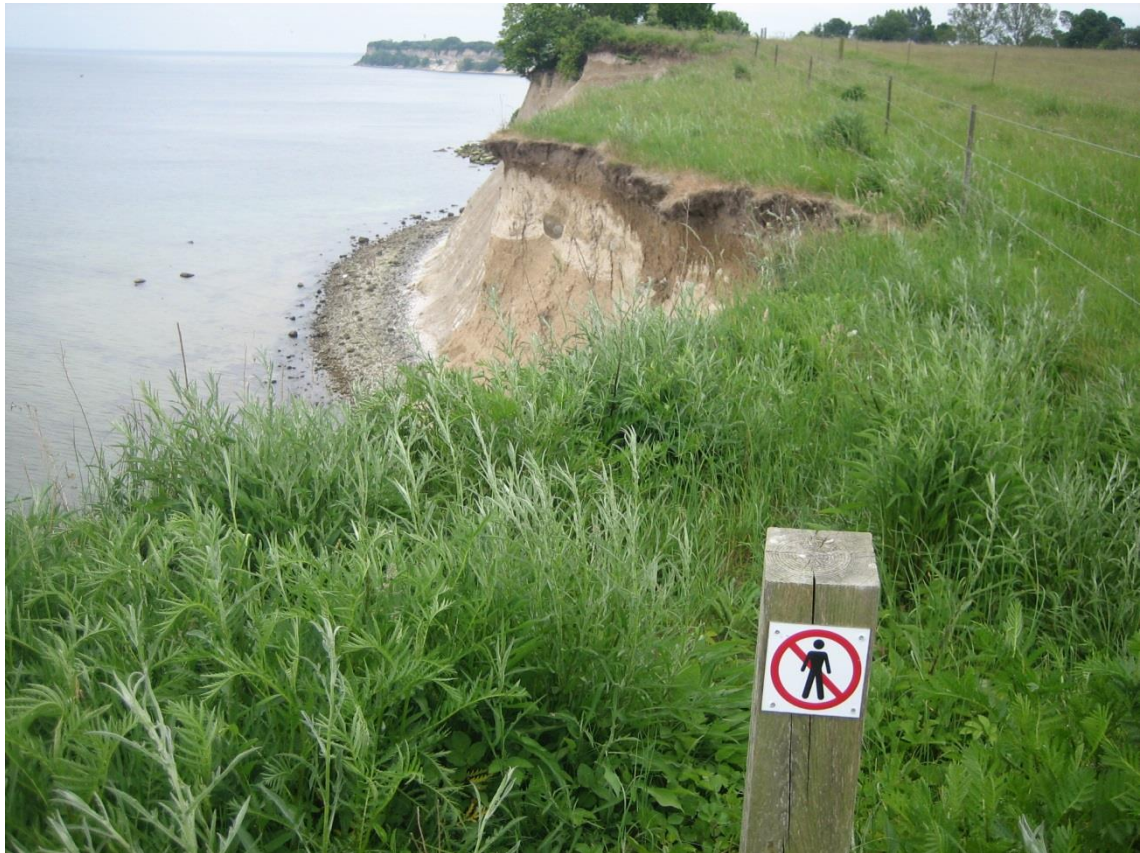
**Figur 57.** Færdsel langs det tidligere forløb af Trampestien er her ved skiltning forbudt, da stien risikere at kollapse ved udhænget af moræneler skrider bort. Moræneleret og kalkglacitektoniten nedunder kan danne udhæng op til en meters bredde. Udhænget bæres dog hyppigt kun oppe ved hjælp af rødder i jordbunden. Bemærk at den nærmeste hegnspæl faktisk står og svæver over et hul i udhænget. Længere ind mod marken kan man se det parallelforskudte hegn, som nu holder folk og fæ på afstand af den skredfarlige klint.

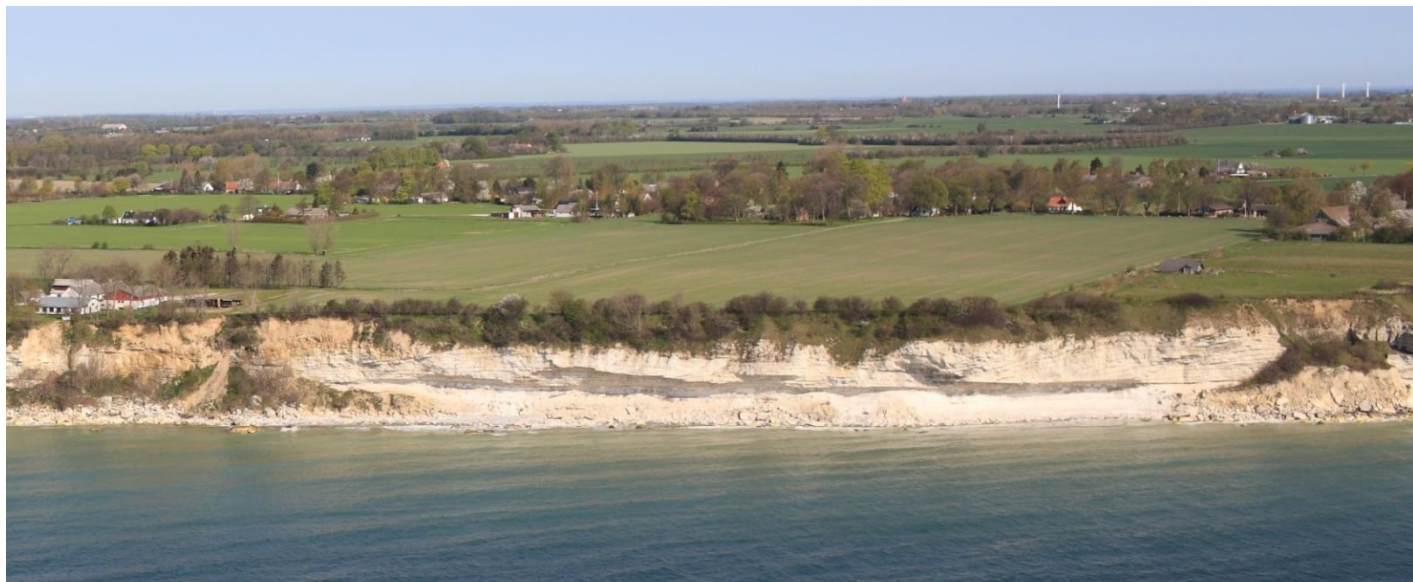
**Figur 59.** Den nordlige del af Harvig kyststrækningen har på det centrale stykke et overhæng på op mod 6 m over den eksponerede kridtklint. Det forventes, at der i løbet af en periode på 40 år vil være forøget til omkring 10 m, hvorefter faren for et klippekollaps vil være overhængende. Flagefald og stenskal vil dog jævnligt kunne ske.

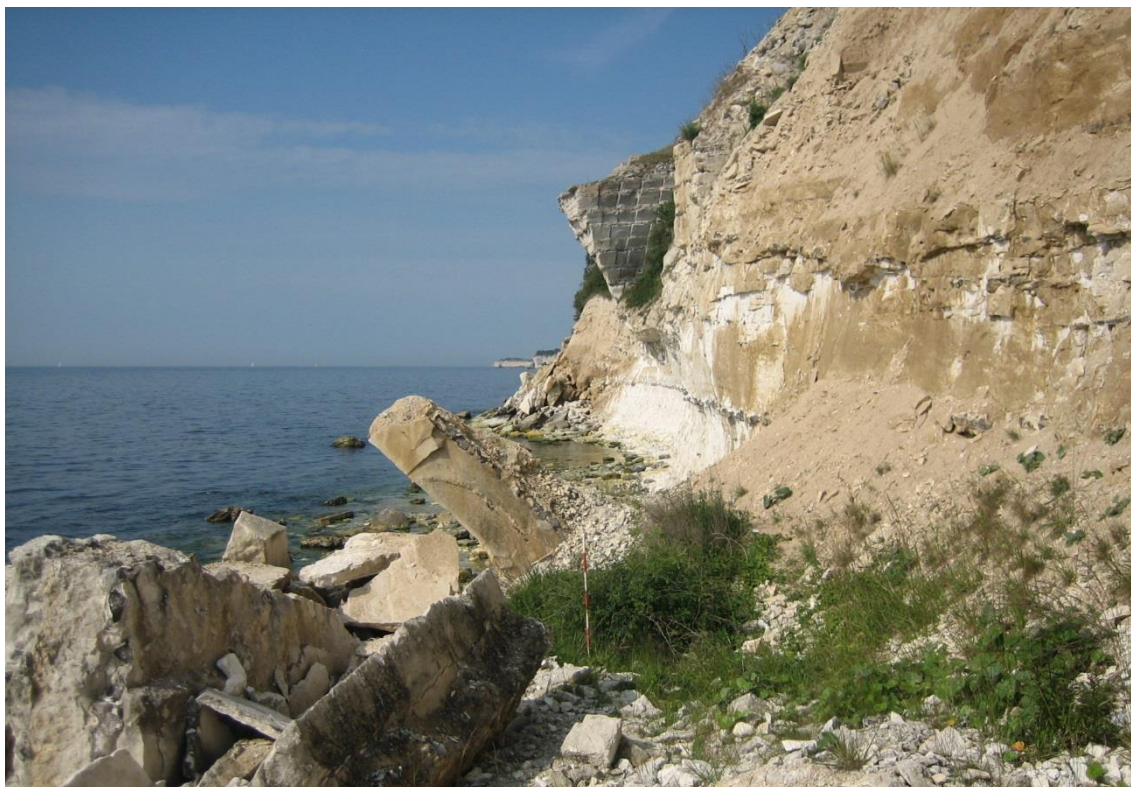
**Figur 61.** Den NØ-lige begrænsning af Harvigs nordlige kyststrækning befinder sig ved den markante fremstående "trekant" SV for Knøsen. Denne pynt forventes at falde ned som et blokfald inden for de nærmeste år. Det karakteristiske ved blokfald er, at de generelt skyldes en tilbagestående rest af den tidligere kalkbrydning langs kystens kalkbrud. Bemærk derfor de tydelige mærker efter brydningen af bryozokalksbløkke.

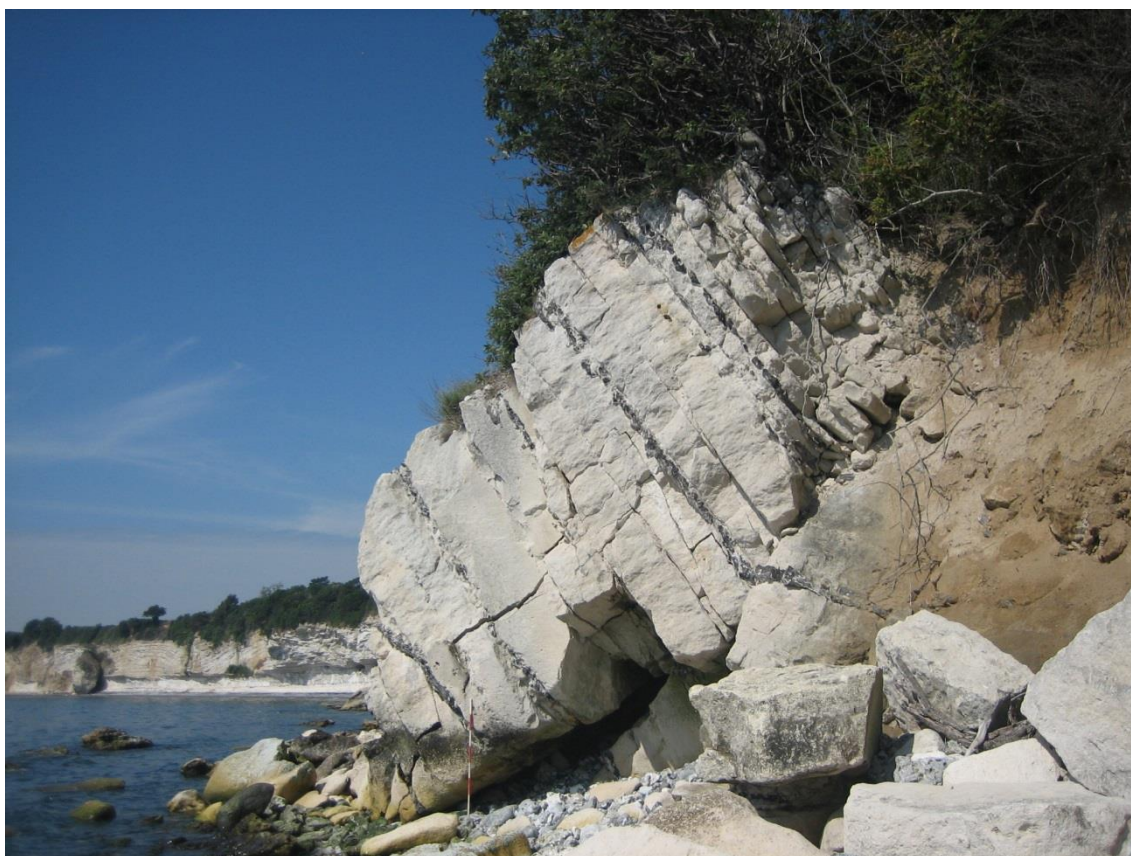
**Figur 66.** Et typisk eksempel på blokfald i den indre del af Harvig. Et tilsvarende blokfald ses i det fjerne på den anden side af Harvig. Bemærk sprækkesystemet lige over landmålerstokken. Disse sprækker er initiale sprækker, som er parallelle med det sprækkesystem, som endelig fik blokken til at falde ned. Sprækkernes forløb er sammenlignelige med sprækkerne, der blev beskrevet tidligere under afsnittet om Korsnæb (Fig. 43).
