# Risikovurdering af skredforhold langs Stevns Klint

Undersøgelse af skredrisiko og sikkerhedsforhold i relation til  
Stevns Klints geologiske og geomorfologiske struktur  
samt klintens nedbrydningshyppighed

Stig A. Schack Pedersen & Peter Gravesen

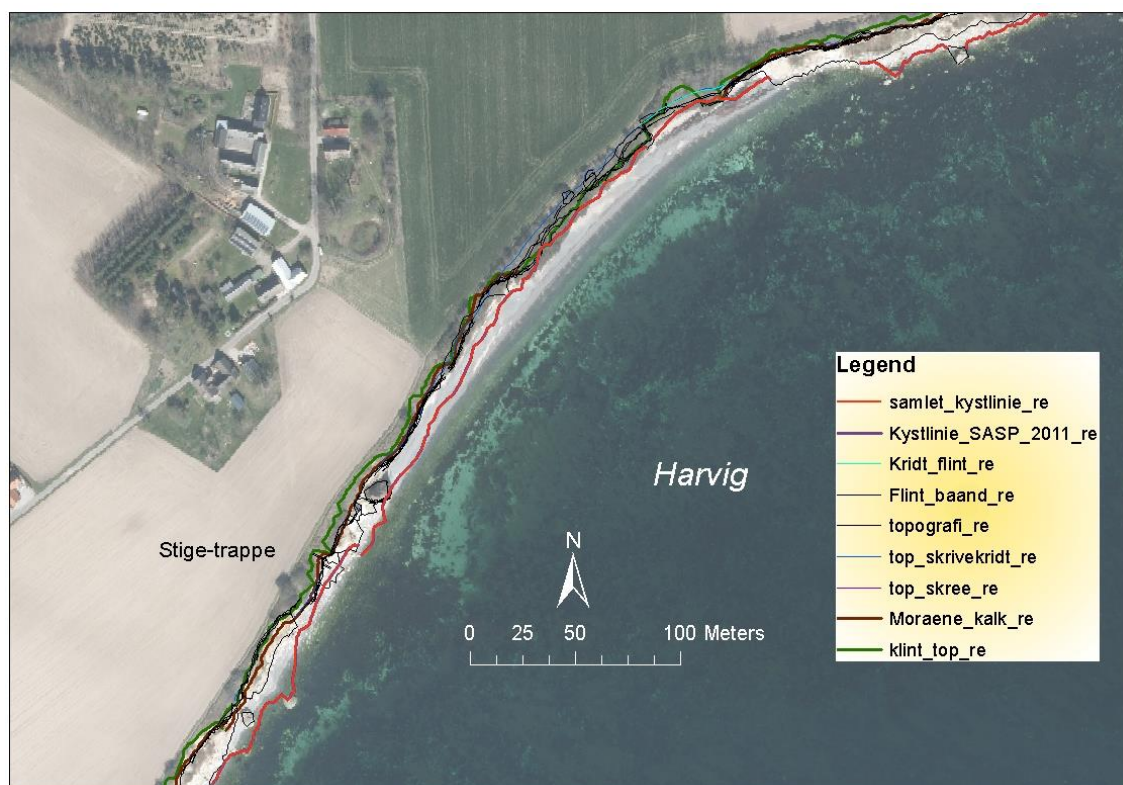
**Figur 68.** Den sydlige kyststrækning af Harvig. Umiddelbart nord for stige-trappen, som fører ned til Harvig, ses et blokfald. Inde i bunden af Harvig fremgår størrelsen af bryozokalkens overhæng som afstanden mellem flint-bånd og kridt-flint/top skrivekridt.

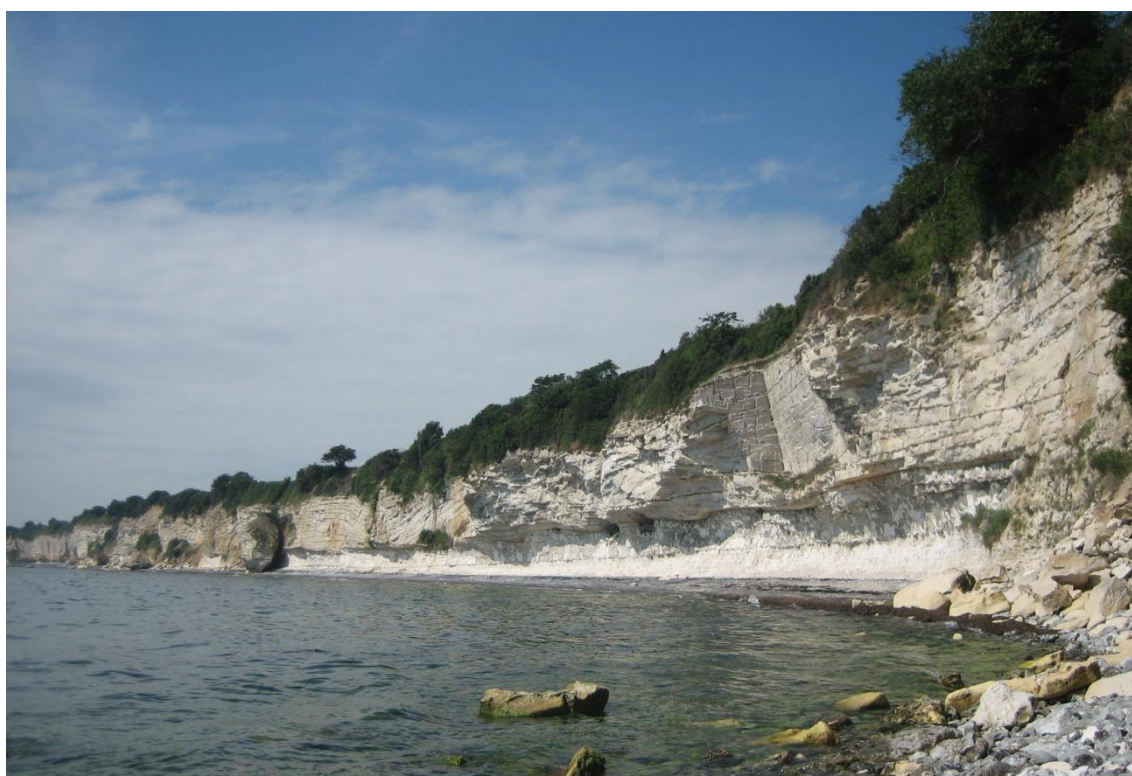
**Figur 69.** Den indre del og sydklinten af Harvig. Bryozokalken er her ret tyk (15 m), hvilket vil gøre overhængen relativt stabilt. Dog vil det gamle hjørne af det gamle kalkstensbrud, som ses tæt ved forgrunden, kunne blive udsat for et blokfald inden for nogle få år.
