# GEUS feltrapport om landskred imellem Mørkholt og Hvidbjerg i Vejle Kommune

Af Kristian Svennevig og Marie Keiding

Som en del af en landsdækkende landskredskortlægning har De Nationale Geologiske Undersøgelser for Danmark og Grønland (GEUS) identificeret en række skred ved Mørkholt og Hvidbjerg i Vejle Kommune (Fig. 1). GEUS har i notat af 22. marts 2021 gjort kommunen opmærksom på disse fund og er herefter af kommunen blevet bedt om at foretage en feltbesigtigelse, der udmunder i herværende rapport.

Besigtigelsen fandt sted den 8. og 9. juni 2021, og blev udført af geologer fra GEUS: Marie Keiding og Kristian Svennevig samt geolog fra Vejle Kommune: Susanne Christiansen.

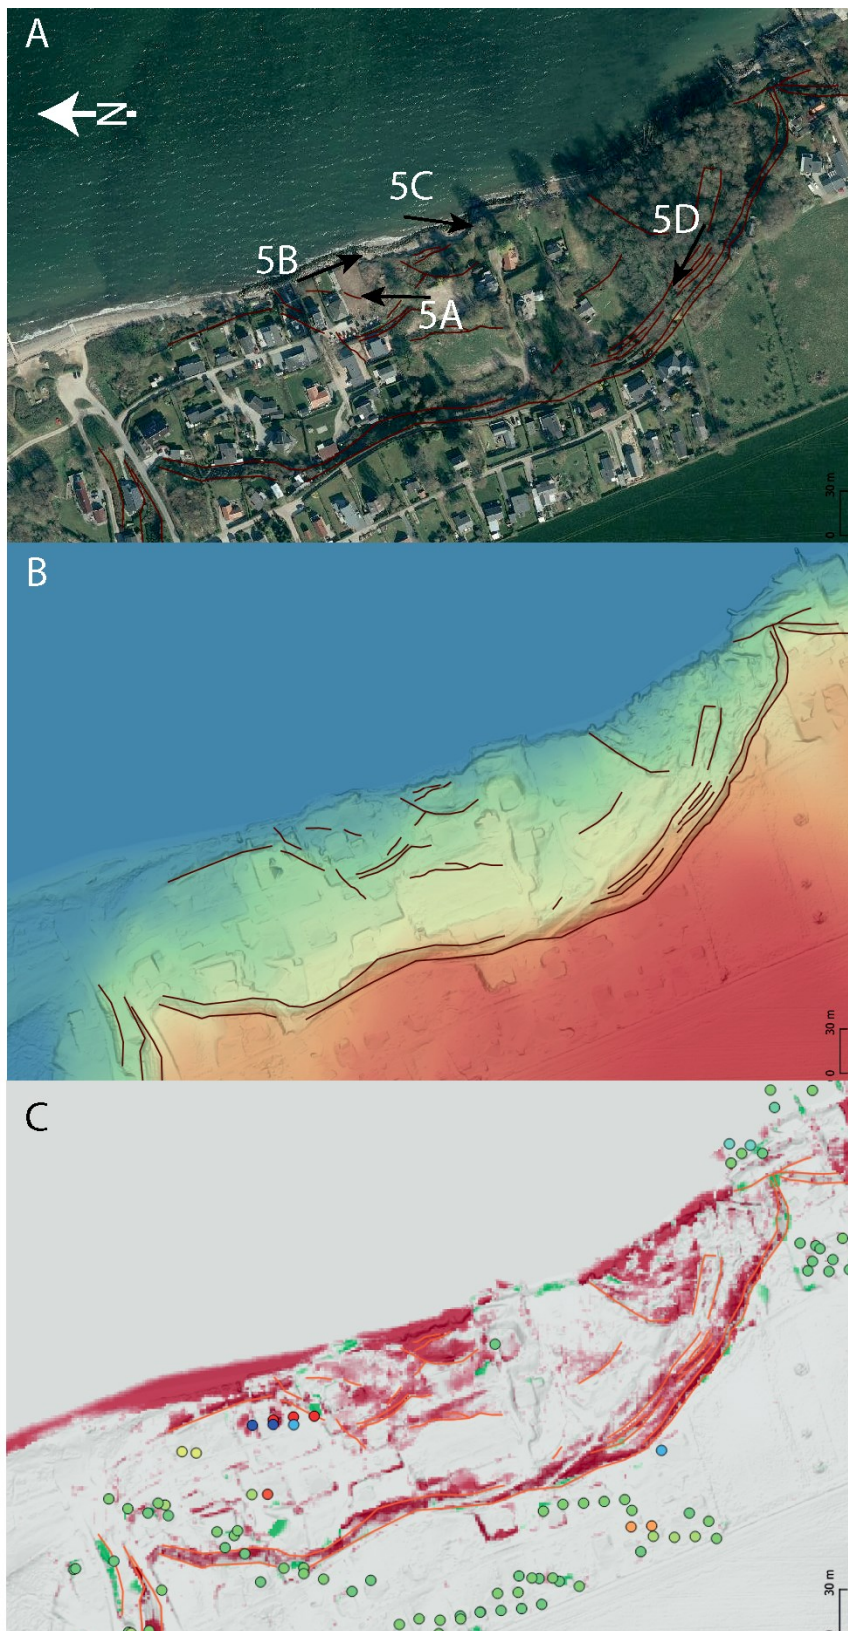
Mørkholtskredde er det største af landskreddene på kyststrækningen. Det er 510 m bredt (nord-syd) og strækker sig 130 m øst-vest over havniveau, men kan strække sig længere ud på havbunden (Fig. 4B). Det er tydeligt defineret i højdemodellen af en op til 8 m høj halvmåneformet skrænt der udgør bagvæggen. Internt i skredet kan enkelte skredblokke anes, men meget af morfologien er udvisket af mange års byggeaktivitet. Det er dog muligt at definere flere lineamenter i højdemodellen i form af sprækker og mindre skredvægge. Skreddets sydlige ende henligger ubebygget, og her er flere strukturer synlige, blandt andet flere skredblokke langs bagvæggen i forskellige niveauer. Skredblokkene indikerer at skredet udvikler sig retrogressivt; det vil sige, at skredet flere gange har udvidet sig bagud, ved at en blok ovenfor den oprindelige bagvæg er begyndt at glide ud.

Mørkholtskredde udviser relativt store anomalier i differentialhøjdemodellen i forhold til de øvrige skred (Fig. 4C). Dette betyder at hele skredet kan anses som aktivt i perioden 2007–2015. Anomalierne følger de kortlagte lineamenter i højdemodellen, hvilket bekræfter, at bevægelsen sker på disse strukturer. Bevægelsen er særligt stor langs bagvæggen og langs nogle af de indre lineamenter. Der tegner sig tydeligt to områder med forhøjet aktivitet: et område på ca. 160 x 80 meter omkring den gamle (nu nedrevet) Mørkholtvej samt det ubebyggede skovklædte område i den sydlige ende af skredet. Tæt på kysten ved Mørkholtvejen kan der observeres indsynkning med op til 4 meter i differentialhøjdemodellen i perioden 2007 til 2015.

Der er målt bevægelser i den centrale og nedre del af Mørkholtskredde (Fig. 4C). De største bevægelser observeres på nederste række huse nord for Mørkholtvejen, hvor bevægelserne er på mindst 3 cm om året. Der ses tydelige årstidsvariationer, som viser at skredet har været mest aktivt i vinterhalvåret, med særligt store bevægelser i vintrene 2016 og 2020. På grund af manglende reflektorer fra huse og andre konstruktioner er der ingen datapunkter i Mørkholtvejens område eller i det skovklædte område syd for der, hvor differentialhøjdemodellen viser den største bevægelse.

Fig. 4. Detaljekort over Mørkholtsskredet, nord er mod venstre. A) Ortofoto med skredstrukturer samt position af fotos i Fig. 5. B) Skyggelagt højdemodel med skredstrukturer. C) Skyggelagt differentialhøjdemodel med skredstrukturer og målepunkter for terrænbevægelser. Grønne punkter har ingen bevægelse imens punkter med røde og blå nuancer har bevægelse på mindst 5 mm om året. Læg mærke til anomalierne (røde og blå prikker) centralt i skredet. I differentialhøjdemodellen viser røde nuancer områder der er sunket med op til 1 m i perioden fra 2007 til 2015. Lokalt, ved kysten øst for Mørkholtlejren, er indsynkningen op til fire meter.

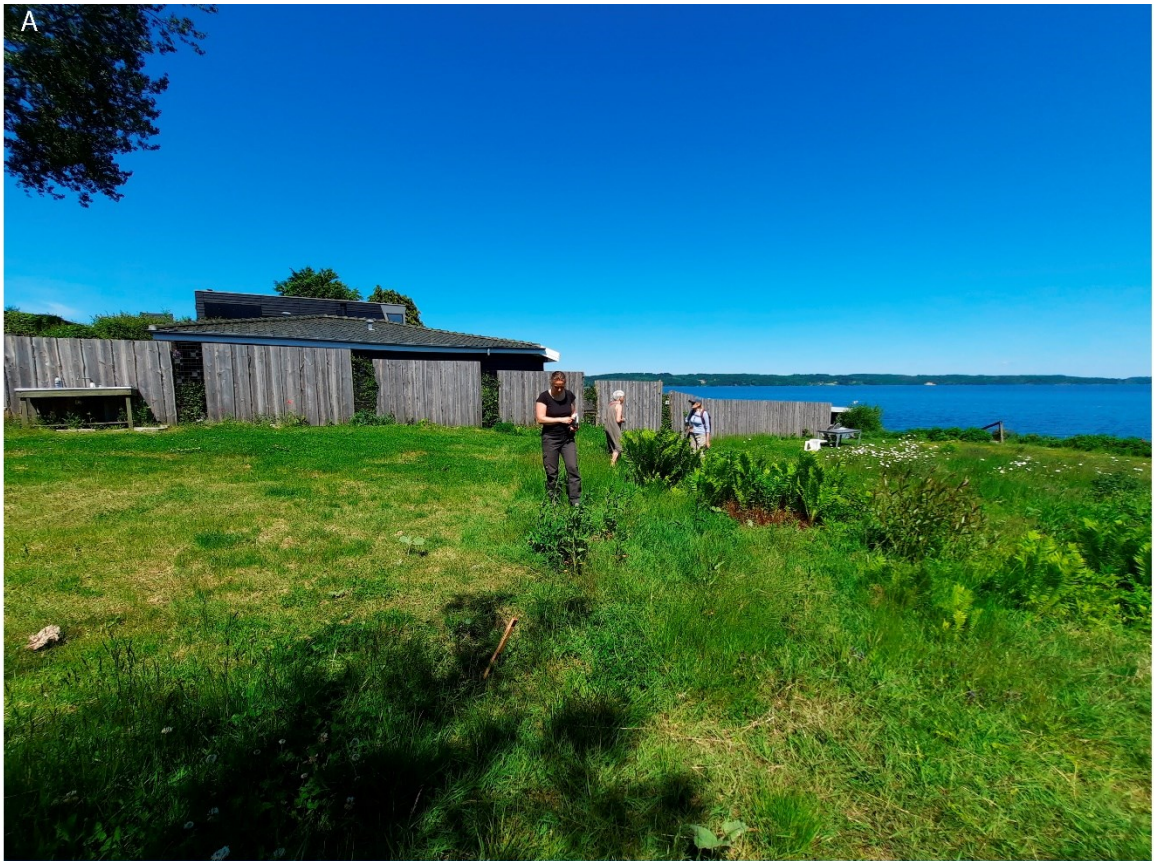
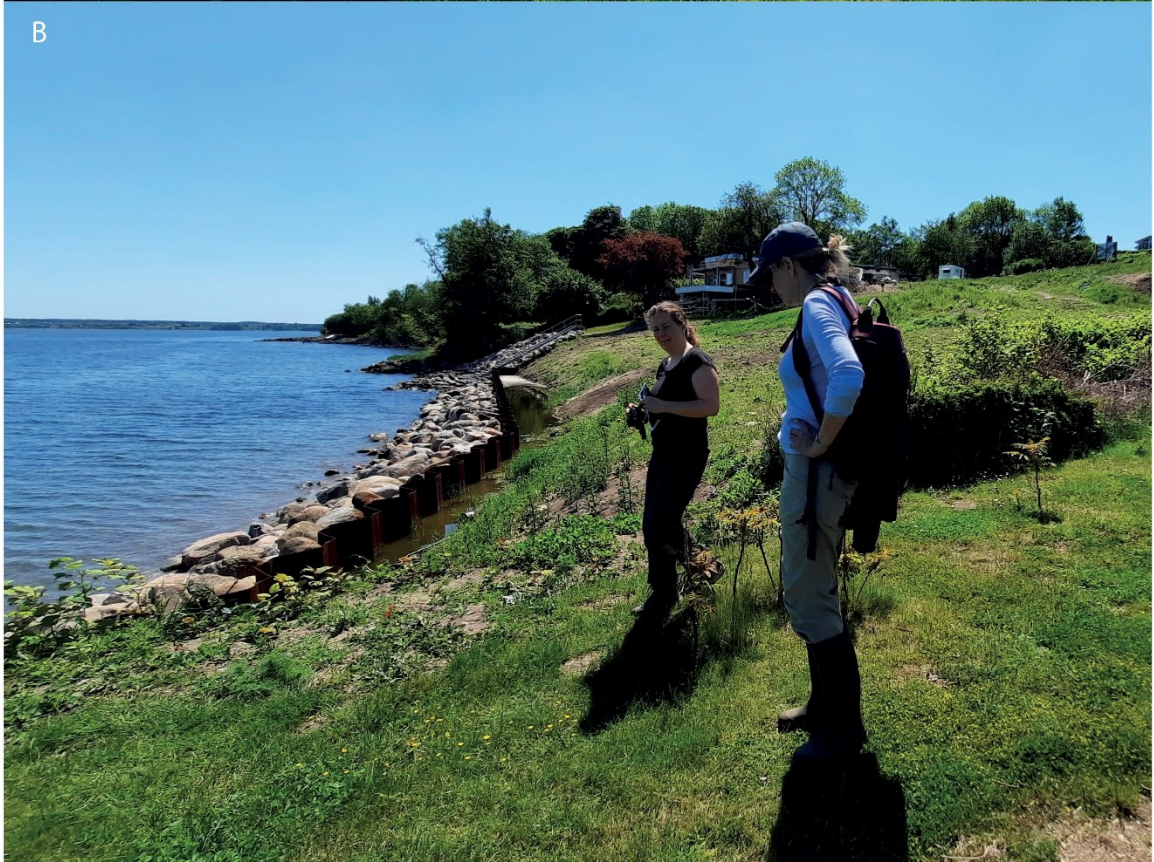
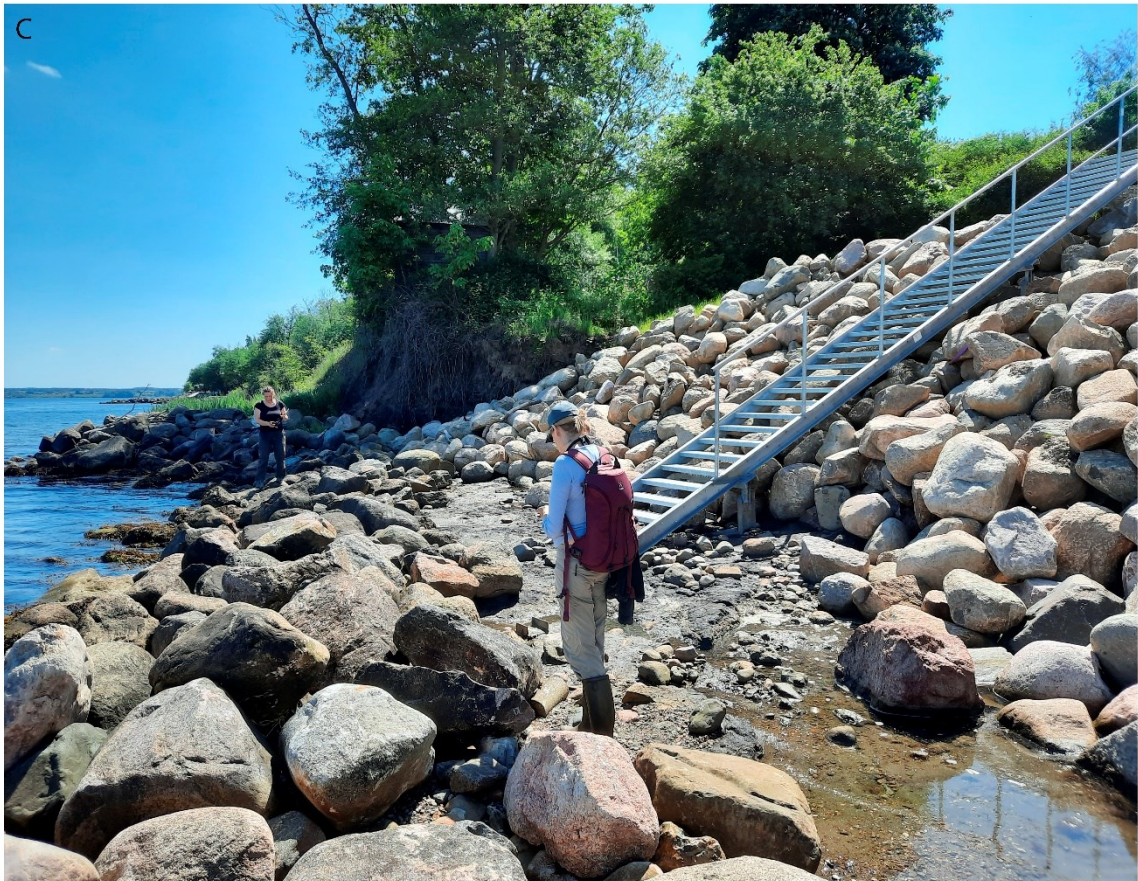
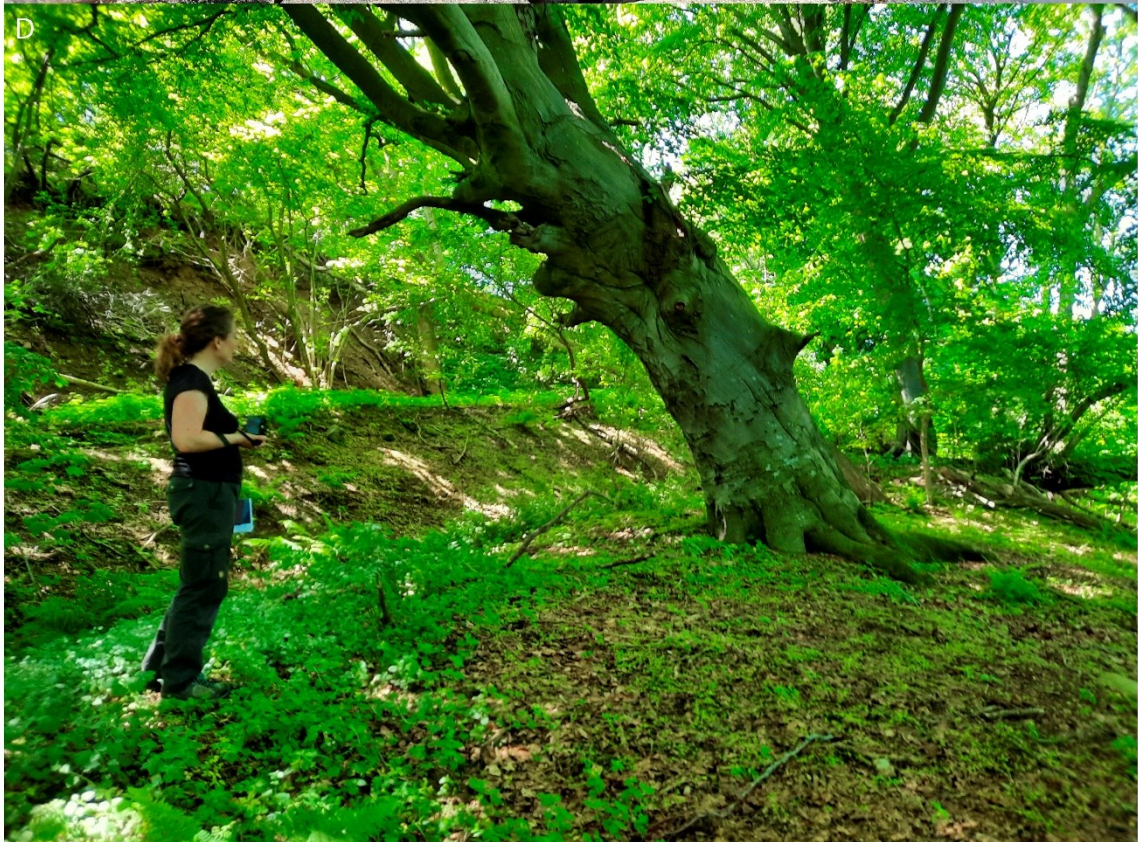
Vi besigtigede skreddet fra nord mod syd. I den nordlige ende observeredes ingen synlige tegn på deformation, men da vi nærmede os den centrale del af skreddet for enden af Marius Hansensvej, hvor der ses en anomali i differentialhøjdemodellen, begyndte vi at observere beskadigede plankeværk og andre konstruktioner, hvilket indikerede nylige bevægelser. Vi talte med ejeren af Marius Hansensvej 21, som fortalte at hendes hus var blevet revet ned nogle år tidligere på grund af omfattende sætningsskader (historiske flyfotos viser at nedrivningen er sket imellem marts 2015 og maj 2017). På hendes grund observerede vi en åben sprække med en vertikal forsætning på op til 30 cm (Fig. 5A). Sprækken kunne følges mod nord og syd ind på nabogrundene, og så ud til at blive større mod syd. Området for den gamle Mørkholtlejr, hvor differentialhøjdemodellen indikerer stor bevægelse, er ved at blive byggemodnet. Skredstrukturer er ikke så tydelige, da overfladen nogle måneder forinden var blevet udjævnet. Vi observerede, at der var blevet etableret helt ny spunsvæg som kystsikring (Fig. 5B). Ejeren af Marius Hansensvej 21 sagde, at det var etableret tre måneder forinden vores besøg. Spunsvæggen stak ca. 2 meter op over havniveau, og på landsiden af denne stod der vand i en højde af ca. 1–1½ m over havniveau. Ved Duevej 21, lige syd for den gamle Mørkholtlejr, er der ved at blive bygget et nyt hus. Her var strukturer også svære at observere, da de formentlig var udvisket af byggeaktiviteten. Der er nyetableret kystsikring med store stenblokke neden for huset. Ved stranden observerede vi en lerflade, løftet op over havniveau, hvilket sandsynligvis skyldes et opløft af skredtåen (Fig. 5C). På huset Duevej 19 observeredes tydelige sætningsskader.

I det skovklædte område i den sydlige del af skreddet kunne tydelige skredstrukturer observeres, da de her ikke er forstyrret af jordarbejde. Her sås skredblokke afgrænset af stejle skrænter og hældende træer, der viste, at der er tale om et aktivt skredområde med en lang historik (Fig. 5D). Oven for bagvæggens sydlige del ved Duevej 37 sås der tegn på, at skreddet for nyligt har taget lidt af den nordligste del af grunden. Tilsvarende gælder for Niels Pedersensvej 37 i Mørkholtskreddets sydlige ende, som ifølge en beboer i området tidligere er blevet flyttet syv meter væk fra bagvæggen, fordi skreddet udvidede sig ind på grunden.

*Fig. 5 (to forrige sider) Feltbilleder fra Mørkholtskredet. A) Åben sprække, delvist dækket af græs, på tomten ved Marius Hansensvej 21. Sprækken viser, at området til højre for personen i sort har bevæget sig ud mod havet. B) Nyopført spunsvæg under byggeprojektet ved den gamle Mørkholtlejr. Læg mærke til det stående vand på landsiden af spunsvæggen, der indikerer at grundvandstanden er kunstigt forhøjet her. C) Opløftet lerflade ved kystsikringen ved Duevej 21, der indikerer skredaktivitet. D) I den sydlige del af skredet ses tydelige skredstrukturer såsom bagvæg og skredblokke med store træer der er blevet roteret af skredaktiviteten.*

Mørkholtskredet er et stort og meget aktivt skred. Især i den centrale og sydlige del af skredet ser vi på tværs af de forskellige datasæt og observationer skredaktivitet. I den sydlige ende er der indikationer på at skredet er retrogressivt, hvilket vil sige at også matriklerne der ligger på landside af skredet (vest for bagvæggen) bør være opmærksomme. Terrænbevægelsesdata viser at skredet (i de områder der er dækket af data) er mest aktivt i vinterperioder med meget nedbør.

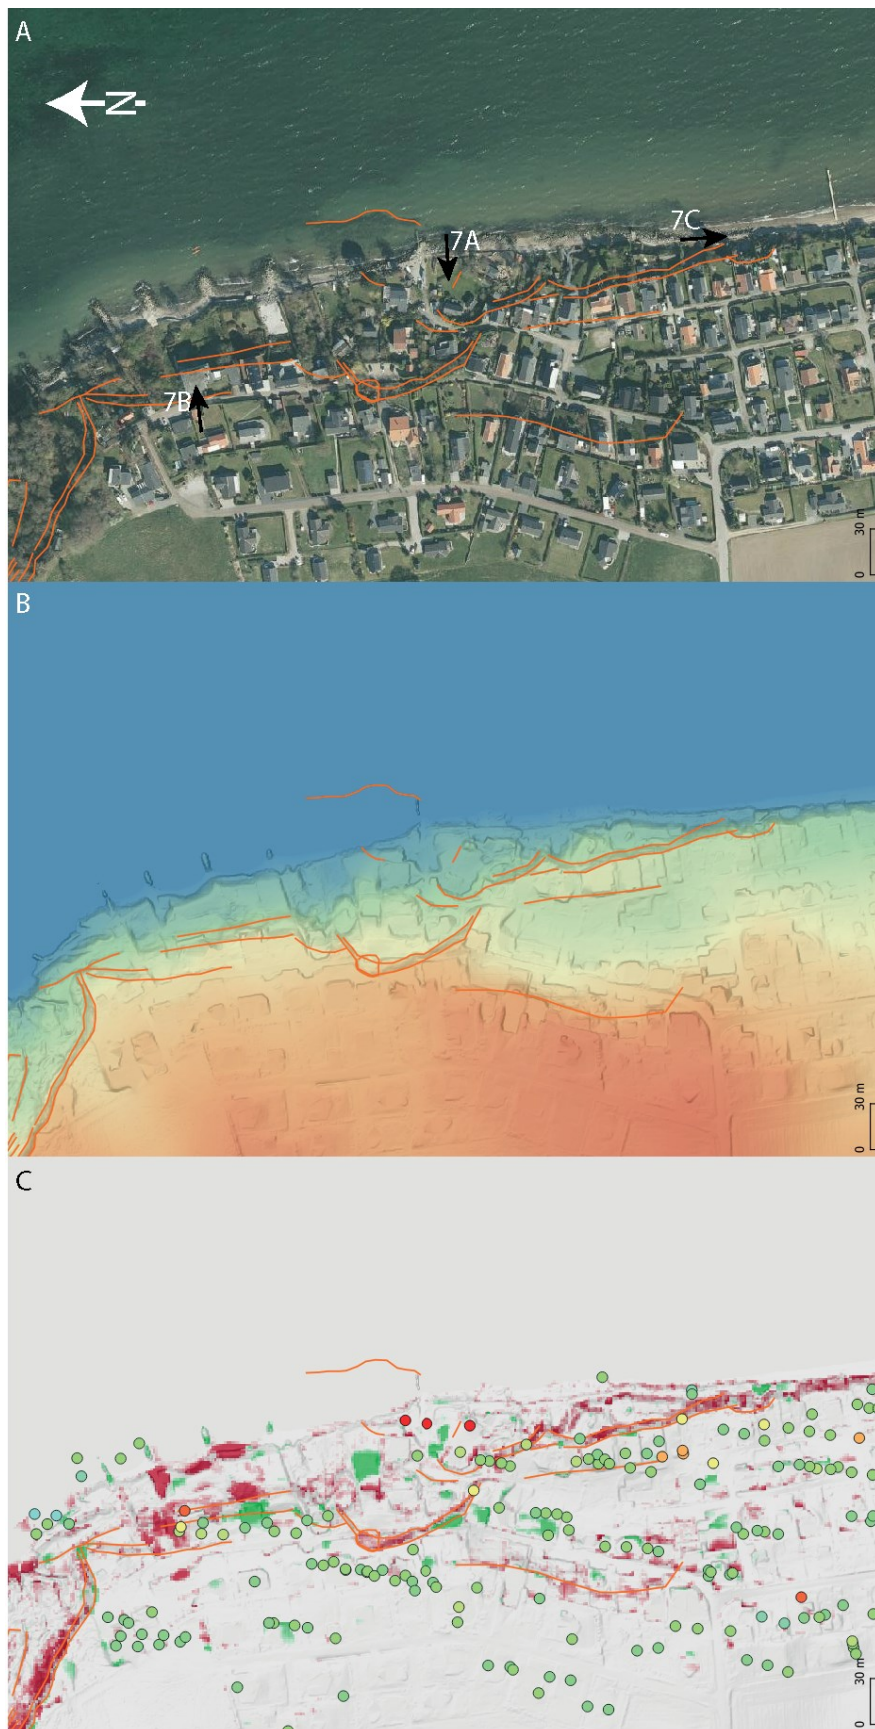
Svingetskreddet er ikke lige så tydeligt definerbart i højdemodellen som Mørkholtskreddet. Det kan skyldes at skreddet er ældre, eller at det er tættere bebygget og dermed at skredstrukturerne er udvisket af nyere byggeaktivitet (Fig. 6B). Skreddets nordlige ende starter lige syd for Mørkholtskreddet tæt ved kysten. Skreddet defineres af en række nord-sydgående skrænter der udgør bagvæggen, bortset fra i den centrale del, hvor skreddet går længere ind i landet mod vest langs en halvmåneformet bagvæg. Langs den centrale del er bagvæggen seks meter høj lige hvor vejen Svinget slutter mod nord. Langs den vestlige side af Svinget ses en blød skrænt, som formentlig er afgrænsningen af skreddets vestlige udbredelse. Mod syd er skreddet ikke veldefineret af bagvægge, og her er det ikke muligt at kortlægge dets udbredelse i højdemodellen.

I differentialhøjdemodellen ses det tydeligt at der er bevægelse i skreddets nordlige del, på havsiden af den østlige del af Niels Pedersensvej, og i den centrale del omkring Kildevej (Fig. 6C). Længere mod syd, hvor skreddet er dårligt definerbart i højdemodellen, ses det at der kan være mindre bevægelser langs skrænten vest for Svinget. Disse observationer ligger dog tæt på metodens nedre detekteringsgrad og er derfor usikre. Langs kystskrænten på havsiden af Anemonevej ses der også mulig skredaktivitet.

Der er datapunkter i hele Svingetskreddet, og i størstedelen af skreddet ses ganske små bevægelser på under ca. 1 cm om året (Fig. 6C). I den nedre, centrale del, ved bådophalet for enden af Kildevej, måles dog lokale bevægelser på mindst 10 cm om året i retning mod kysten. Der er en tydelig årstidsvariation med mest bevægelse i den sidste del af vinteren.

Fig. 6. Detaljekort over Svingetskreddet. Nord er mod venstre. A) Ortofoto med skredstrukturer samt position af fotos i Fig. 7. Lineamentet i vandet er tegnet på baggrund af en mørkfarvning i havbunden, som indikerer en opløftet lerflade i tåen af skredet. B) Skyggelagt højdemodel med skredstrukturer. C) Skyggelagt differentialhøjdemodel med skredstrukturer og målepunkter for terrænbevægelser. Grønne punkter har ingen bevægelse imens punkter med røde og blå nuancer har bevægelse på mindst 5 mm om året. I differentialhøjdemodellen viser røde nuancer områder der er sunket med op til 1 m i perioden fra 2007 til 2015.

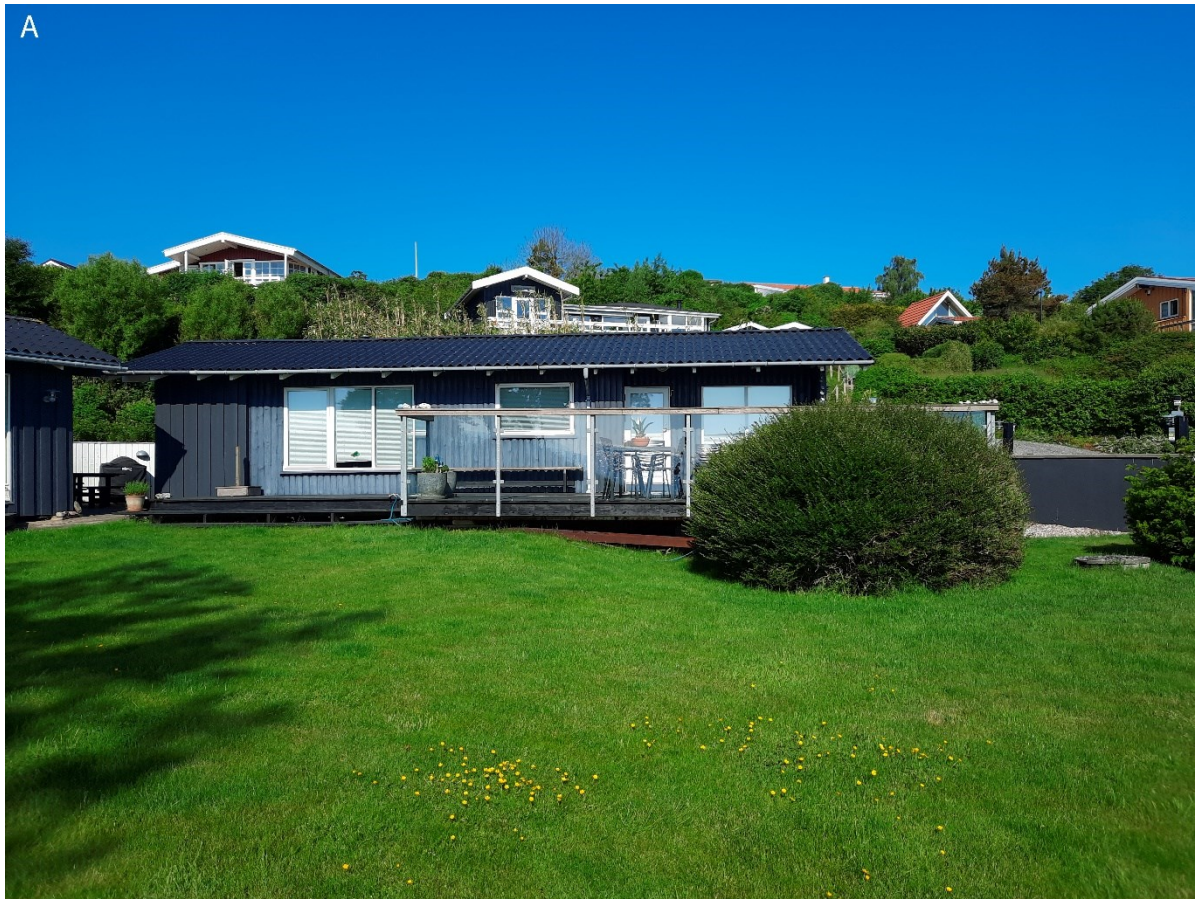
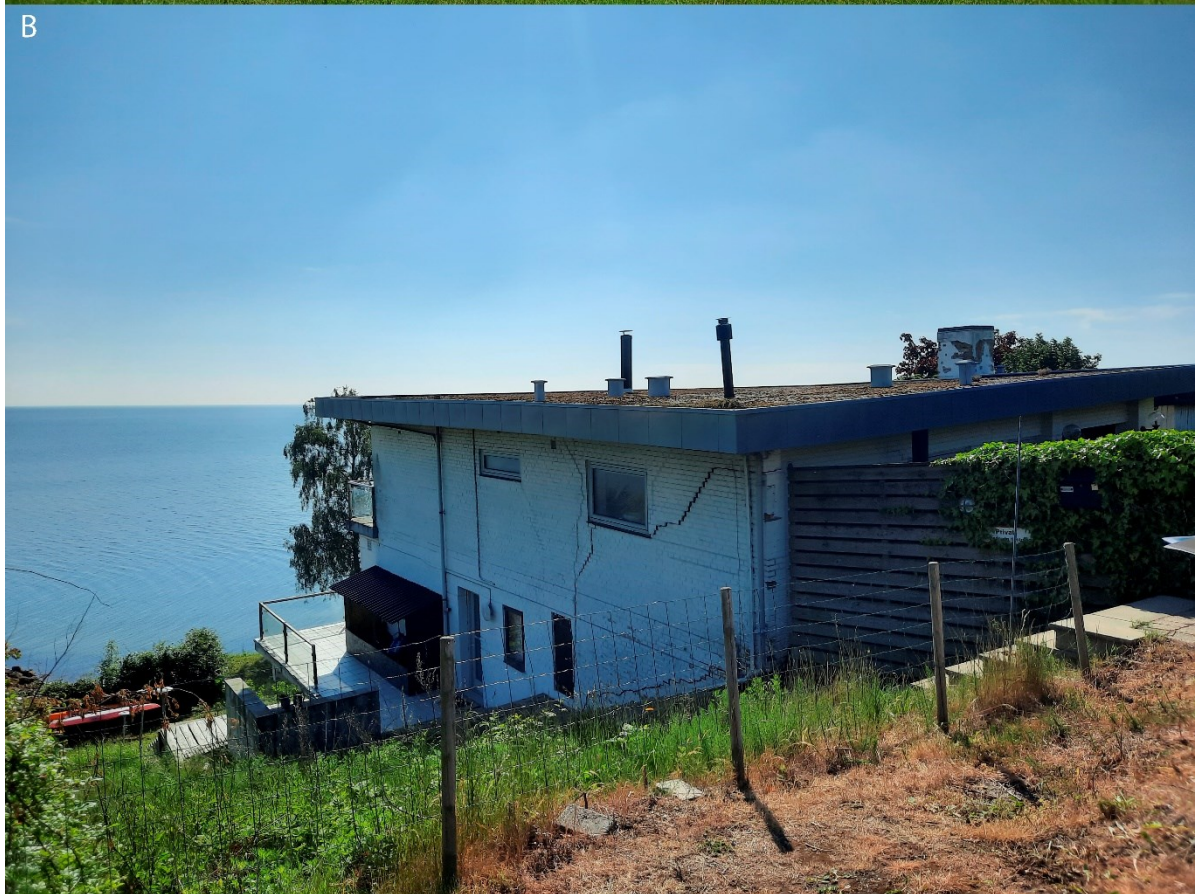
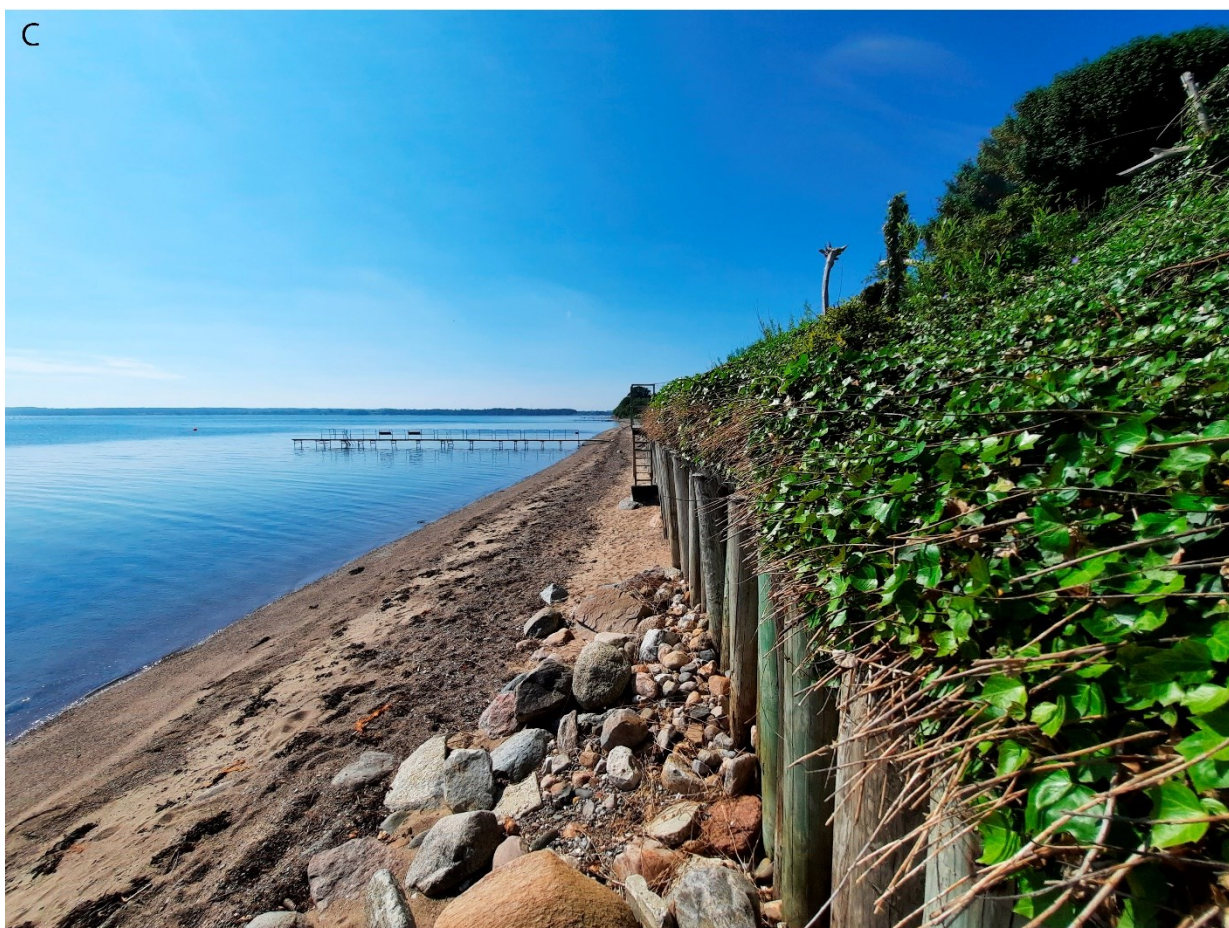
Ved Svingetskreddet sås generelt kun få strukturelle skader på konstruktioner. For enden af Kildevej, ved bådophalet, mødte vi ejeren af Kildevej 11, som fortalte at hans hus flyttede sig 18 m i løbet af 2–3 år i start 1980'erne pga. stor skredaktivitet, som også er kendt fra beskrivelser i lokalaviser fra den tid. Han viste os rundt og fortalte at hans og datterens hus på Kildevej 14 stadig skrider lidt, men at han kan rette det op med en donkraft med nogle års mellemrum, da husene er bygget på metalrammer. Skredaktiviteten i 1980'erne havde ikke forårsaget skade på hans hus trods den store bevægelse på samlet 18 m, og han havde løbende kunne rette det op. Ved Kildevej 14 går en forsætning på ca. en halv meter igennem græsplænen og ind under huset som ejeren jævner ud med mellemrum (Fig. 7A). Der er kildeudspring i den del af grunden som er tættest på kysten. Kildeudspring ses ofte i skredområder, særligt i den nedre del. Den store skredaktivitet i start 1980'erne skete vest for Kildevej 11 og skabte det centrale, halvmåneformede skred som også ses i højdemodellen. Under skredaktiviteten forsvandt ca. 40 m af vejen Svinget, som efterfølgende måtte blindes ved Svinget 10. Den resterende del af Svinget blev forbundet med Niels Pedersensvej og omdøbt til Niels Pedersensvej. Samtidigt med skredaktiviteten kom en opbulning i vandet nedenfor kysten, hvilket sandsynligvis skyldtes tåopløft. Opbulningen er væk i dag, men der ses stadig en mørkfarvning af havbunden nedenfor skreddet i nye ortofoto.

Huset i Niels Pedersensvej 43 er bygget i mursten og ligger direkte på den aktive bagvæg og har store sætningsskader (Fig. 7B). Det er efter sigende besluttet, at det skal rives ned. Længere mod syd ved Svinget er bagvæggen defineret af en moderat hældende skråning der viser lidt bevægelse i differentialhøjdemodellen, men der ses ikke nogen strukturer eller sætningsskader der kan indikere nylig bevægelse. I den sydøstlige del af skreddet går en skrænt igennem haverne i første række af Anemonevej. Denne struktur kan være skredbetinget, og et par steder så vi let deformation i kystsikringen, som kunne skyldes langsom skredbevægelse (Fig. 7C). Det var dog ikke entydigt at deformationen i kystsikringen var skredrelateret.

Fig. 7. (denne og foregående side). Feltbilleder fra Svingetskreddet. A) Huset Kildevej 14 med en blød bule i græsset der skyldes skredaktivitet. Huset er lagt på en jernramme så det ikke tager skade af skredbevægelse. B) Huset ved Niels Pedersensvej 43 med sætningsskader. Læg mærke til hvordan husets tag, der i sin tid er anlagt vandret, hælder i forhold til den vandrette horisont. C) Kystsikring nedenfor husene ved Anemonevej. Telefonpælene hælder lidt mod kysten, hvilket kan være tegn på skredaktivitet.

Svingetskreddet er mere diffust end Mørkholtskreddet, men kan deles ind i tre zoner: 1) En nordlig, på havsiden af den østlige del af Niels Pedersensvej hvor der er aktivitet i hele området i dag. 2) En central del der havde stor skredaktivitet i start 80'erne. I dag er der fortsat aktivitet i hele dette område men især fokuseret i tåen, ved bådophalet for enden af Kildevej. 3) En sydlig mere diffust defineret del der består af en potentielt aktiv bagvæg vest for Svinget samt en kystskrænt der kan være skredbetinget.

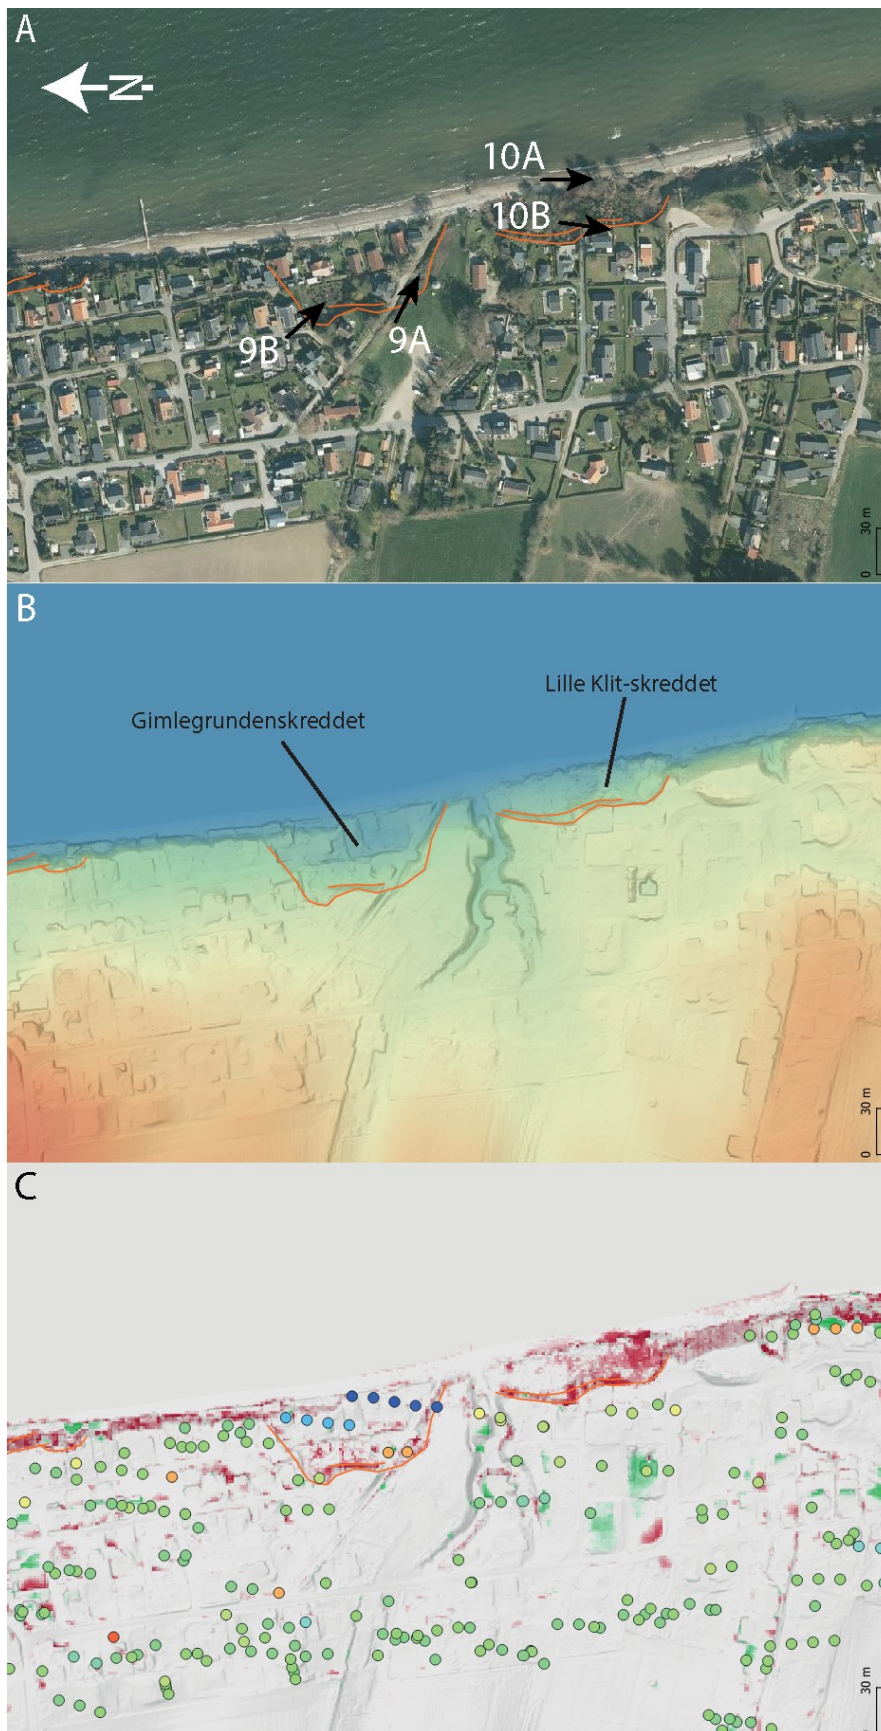
Gimlegrundenskreddet er veldefineret i højdemodellen som en 115 X 55 m halvmåneformet lavning på kystskrånningen (Fig. 8B). Denne er defineret mod vest af en op til 4,5 m høj skrænt, der udgør bagvæggen i skreddet. Hele området er bebygget og interne strukturer er derfor svære at kortlægge. Det ser dog ud til at der er en mindre skredvæg midt i skreddet.

Der ses i differentialhøjdemodellen tydelig indsynkning på ca. 1 m (ca. 12 cm om året) langs bagvæggen samt også langs kysten i skreddets nordlige del (Fig. 8C).

Der er en god dækning af datapunkter i Gimlegrundenskreddet, og der ses tydelig bevægelse på nogle få cm per år i hele skreddet (Fig. 8C). Bevægelserne er størst ved kysten. Der ses også her en årstidsvariation med størst bevægelse om vinteren, særlig i vintrene 2016 og 2020.

Fig. 8 Detaljekort over Gimlegrundenskreddet og Lille Klit-Skreddet. Nord er mod venstre. A) Ortofoto med skredstrukturer samt position af fotos i Fig. 9 og 10. B) Skyggelagt højdemodel med skredstrukturer. C) Skyggelagt differentialhøjdemodel med skredstrukturer og målepunkter for terrænbewægelser. Grønne punkter har ingen bevægelse imens punkter med røde og blå nuancer har bevægelse på mindst 5 mm om året. I differentialhøjdemodellen viser røde nuancer områder der er sunket med op til 1 m i perioden fra 2007 til 2015.

Hele området inden for bagvæggen er i bevægelse i perioden med hovedbevægelsen fokuseret i den sydlige ende af skreddet, især nordøst for parkeringspladsen samt øst for Hvidbjergvej 84 og Marius Mikkelsensvej 10. Haven på østsiden af Hvidbjergvej 84 viser anomalier der kunne indikere begyndende indsynkning ca. 10 m vest for bagvæggen, men dette bør efterprøves.

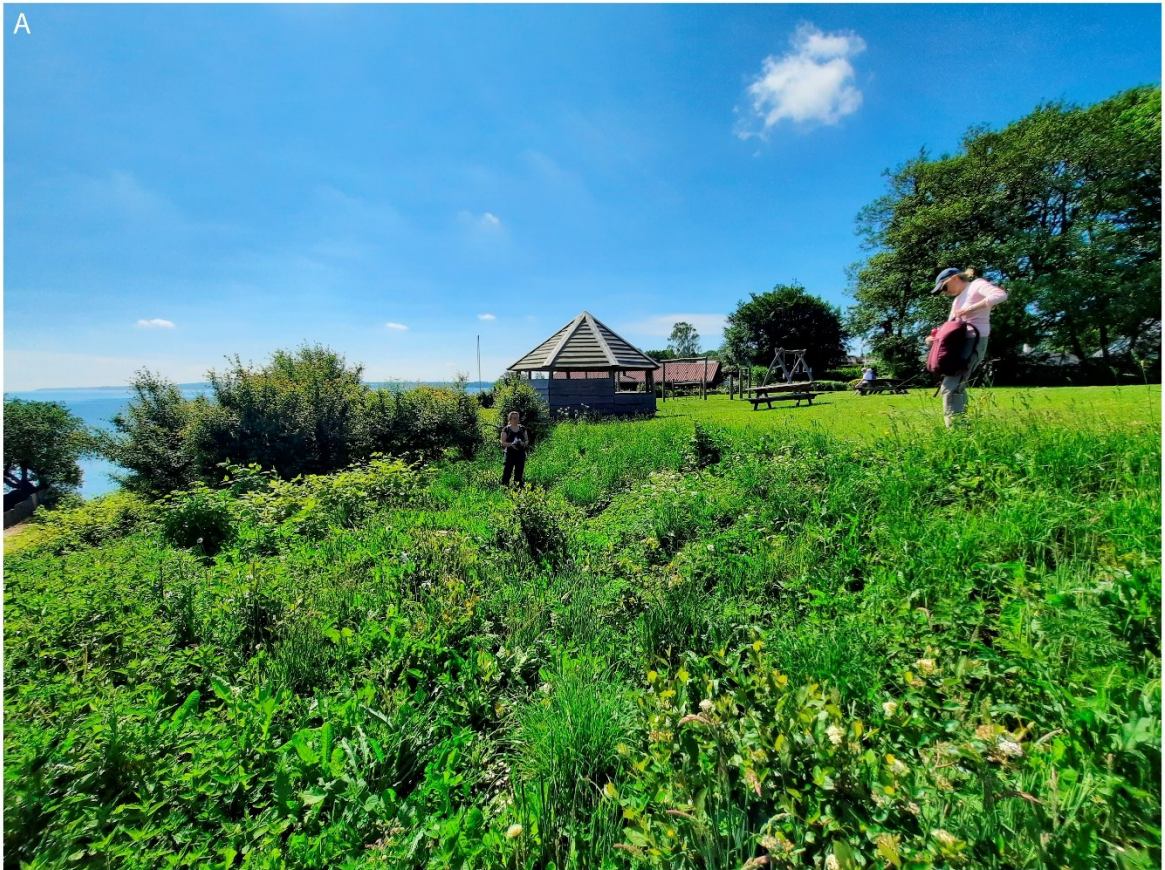
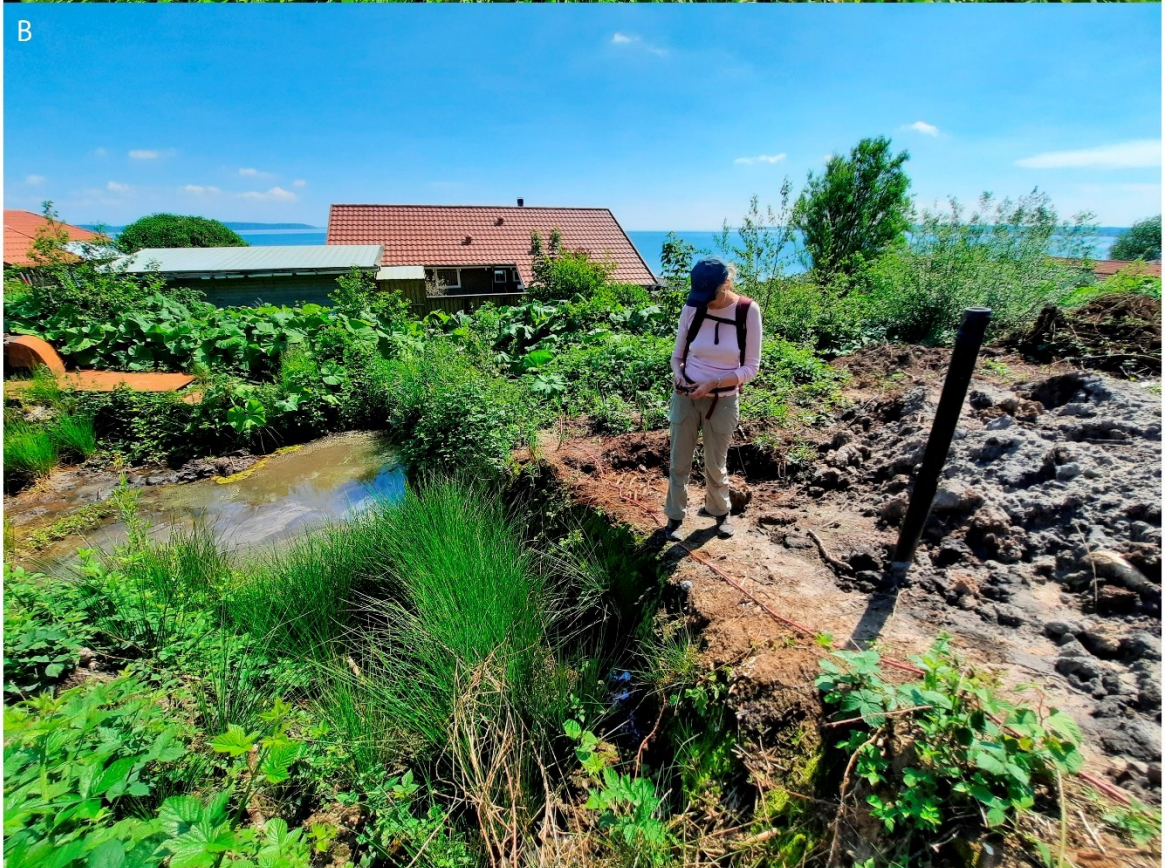
I skreddet ved Gimlegrunden er der relativt nye huse og vi ser ikke tegn på nylig bevægelse i bygningerne. Vi talte med ejeren af Gl. Strandvej 11, som ikke har oplevet nogen sætningsskader. Der kommer kilder ud flere steder langs stranden. Vi observerede at bagvæggen var relativt frisk syd for Gl. Strandvej, hvor skreddet breder sig ind på Gimlegrunden. Bagvæggen er her delt i to skredvægge på 1½ m og 3 m adskilt af en ca. 5 m bred skredblok (Fig. 9A). På Krokusvej 4b bliver der gravet ud til et nyt hus. Ejerne af nabohuset på Krokusvej 2, der ligger lige over bagvæggen, fortalte, at der indtil for et år siden var en lille skov på grunden. I udgravningen er der blottet glimmersand ca. 1 m under overfladen. Over glimmersandet ses der et par steder ½ m tørv, som viser at grundvandet igennem hundreder år har stået højt på grunden, hvilket tyder på at skreddet kan være meget gammelt (Fig. 9B). Der er to kildeudspring på grunden, som sandsynligvis løber oven på et underliggende lag af ler. Ifølge ejerne af Krokusvej 2 er byggeriet på Krokusvej 4b gået i stå som følge af de våde forhold på grunden. Neden for Krokusvej 2, syd for Krokusvej 4b, er der flere kildeudspring ved bagvæggen.

Gimlegrunden er et veldefineret aktivt skred. Det tykke lag tørv der ses ved Krokusvej 4b indikerer at skreddet kan være meget gammelt, da man kan forvente at tørv er aflejret i en lavning dannet af skreddet, og da det tager en del tid at aflejre ½ m tørv. De mange kilder (vi observerede mindst tre) indikerer at grundvandet ligger meget højt i området.

*Fig. 9. (på næste side) Feltbilleder fra Gimlegrundenskreddet. A) Bagvæggen i den sydlige ende af Gimlegrundenskreddet. Personen i sort bluse står lige neden for bagvæggen. Lige til venstre for billedet er en 3 m høj skredvæg der formentlig er en ældre bagvæg fra en tidligere fase af skredaktiviteten. B) Anlægsarbejde i den nordlige ende af skreddet ved Krokusvej 4b. Personen står oven på en ca. ½ m tyk tørveaflejring, der indikerer at skreddet kan have haft en lang forhistorie.*

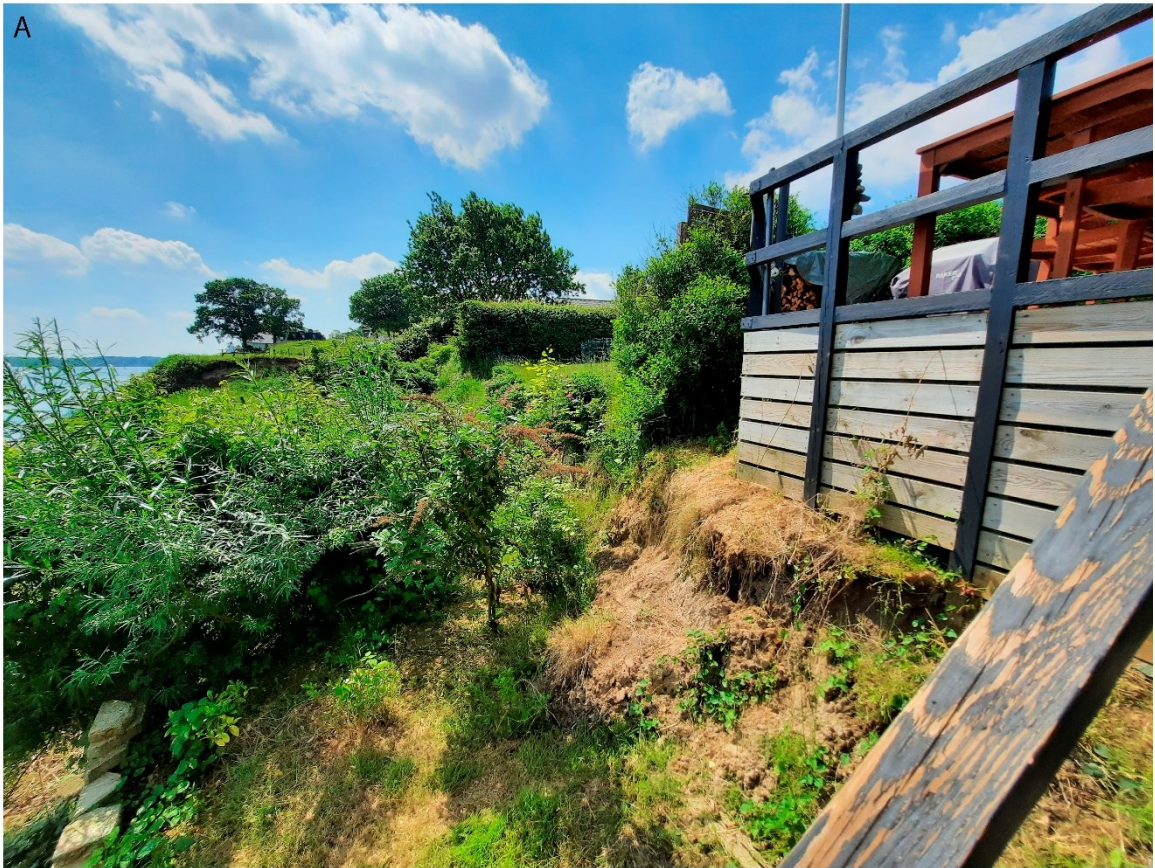
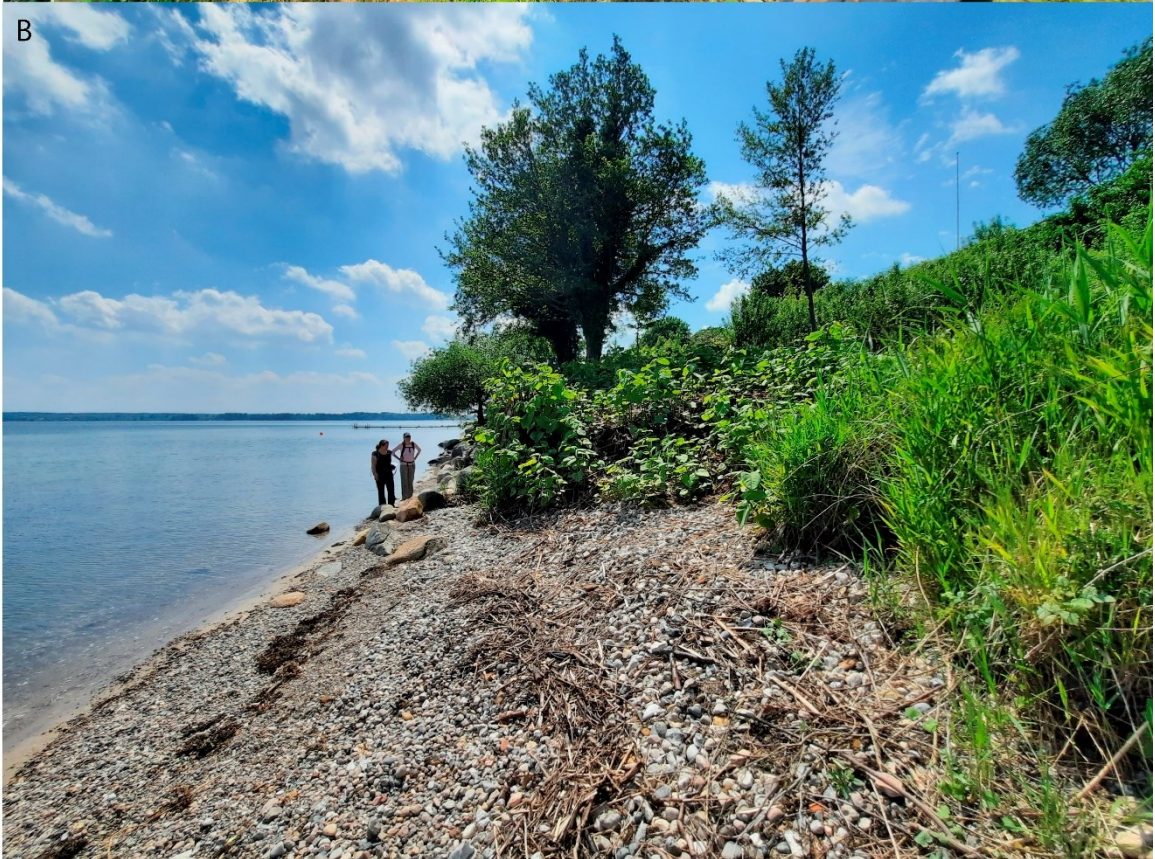
I Lille Klit-skreddet sås flere steder tegn på nylig skredaktivitet. Vi talte med ejeren af Marius Mikkelsensvej 10, som fortalte at der er sket flere mindre skredhændelser ved østsiden af deres terrasse de seneste to år, særligt om vinteren. Neden for nabogrunden på Hvidbjergvej 84 er en trappe og en hybenrosehæk gledet 3–4 meter ned i løbet af vinteren (Fig. 10A). Det er friske småskred og fugtig jord neden for parkeringspladsen ved Lille Klit. Det er flere kildeudspring i den centrale og nedre del af skreddet. Ved stranden er der blottet mørkt ler (plastisk ler?), og det ses at skredmateriale har bevæget sig ud over stranden (Fig. 10B).

*Fig. 10. (på næste side) Feltfotos fra Lille Klit-Skreddet. A) Skredaktivitet ved bagvæggen af Lille Klit-Skreddet. Området i den venstre side af billedet er for nyligt gledet 3–4 m ned. B) Tåen af Lille Klit-Skreddet, hvor skredmateriale har bevæget sig ud over stranden. Lige ved personerne på billedet er mørkt ler blottet.*

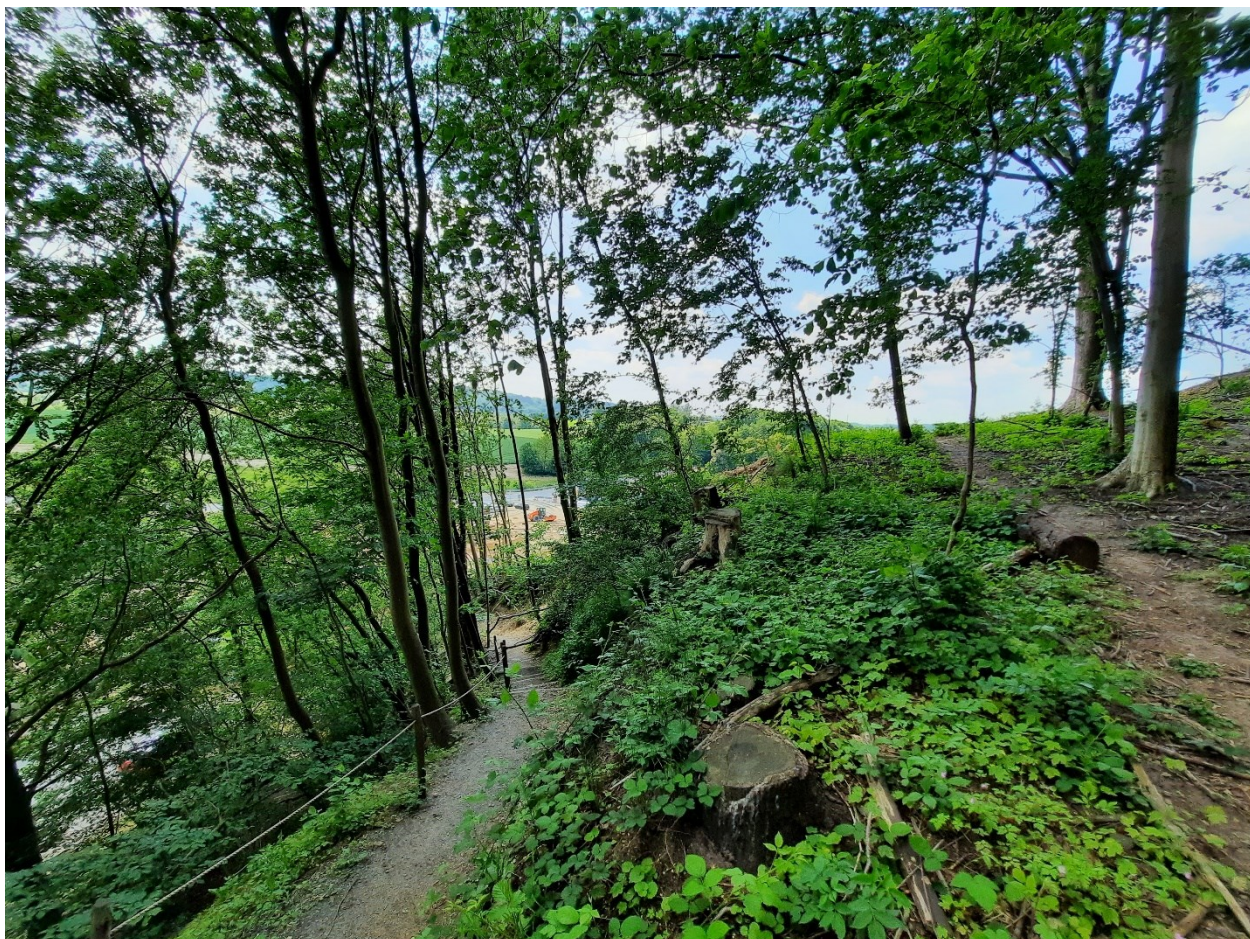
Efter feltbesøget ved Mørkholt og Hvidbjerg foretog vi, på opfordring af Vejle Kommune, d. 9. juni en kort inspektion af de sydvendte skråninger i Vejle Ådal neden for Urhøj, ved Vardevej hvor kommunen er ved at anlægge en ny vej op til Urhøj. Her så vi et mindre skred på gangstien op mod Himmelpind, der formentlig var udløst af skråningsarbejdet (Fig. 11). Vi observerede desuden flere skæve og krumme træer langs skråningerne ned mod ådalen der indikerer at der indenfor træets levetid er sket mindre overfladiske jordbevægelse flere steder. Vi så ikke noget der tydede på større eller mere dybtgående skredaktivitet i forbindelse med anlægsarbejdet.

*Fig. 11. Mindre skred på stien mod Himmelpind ved Vardevej. Læg mærke til de hældene træer der formentlig et blevet roteret pga. skredaktiviteten.*
