Landskredsaktivitet udløst af jordarbejde ved Brejning, Vejle Kommune

Kristian Svennevig, Marie Keiding,
Samuel P. Jackson & Erik Skovbjerg Rasmussen

Baggrund

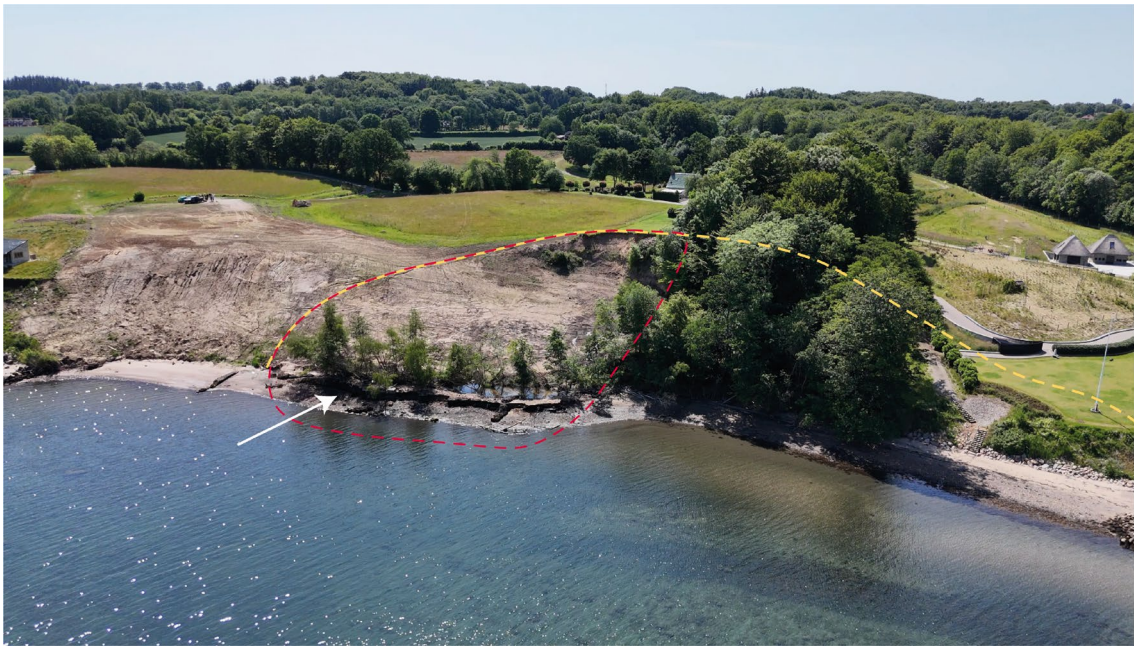
Figur 1. Dronebillede kiggende mod sydvest af området ved Gauerslund Skovvej taget den 20. juni 2025. Bagvæggen af det naturlige landskred er vist med en gul stiplede linje. Området, hvor jordarbejdet har udløst landskredsaktivitet, er markeret med rød stiplede linje. Den udløste skredaktivitet ses blandt andet i form af et 2 m opløft af stranden midt i billedet markeret med en hvid pil. Foto fra GEUS.

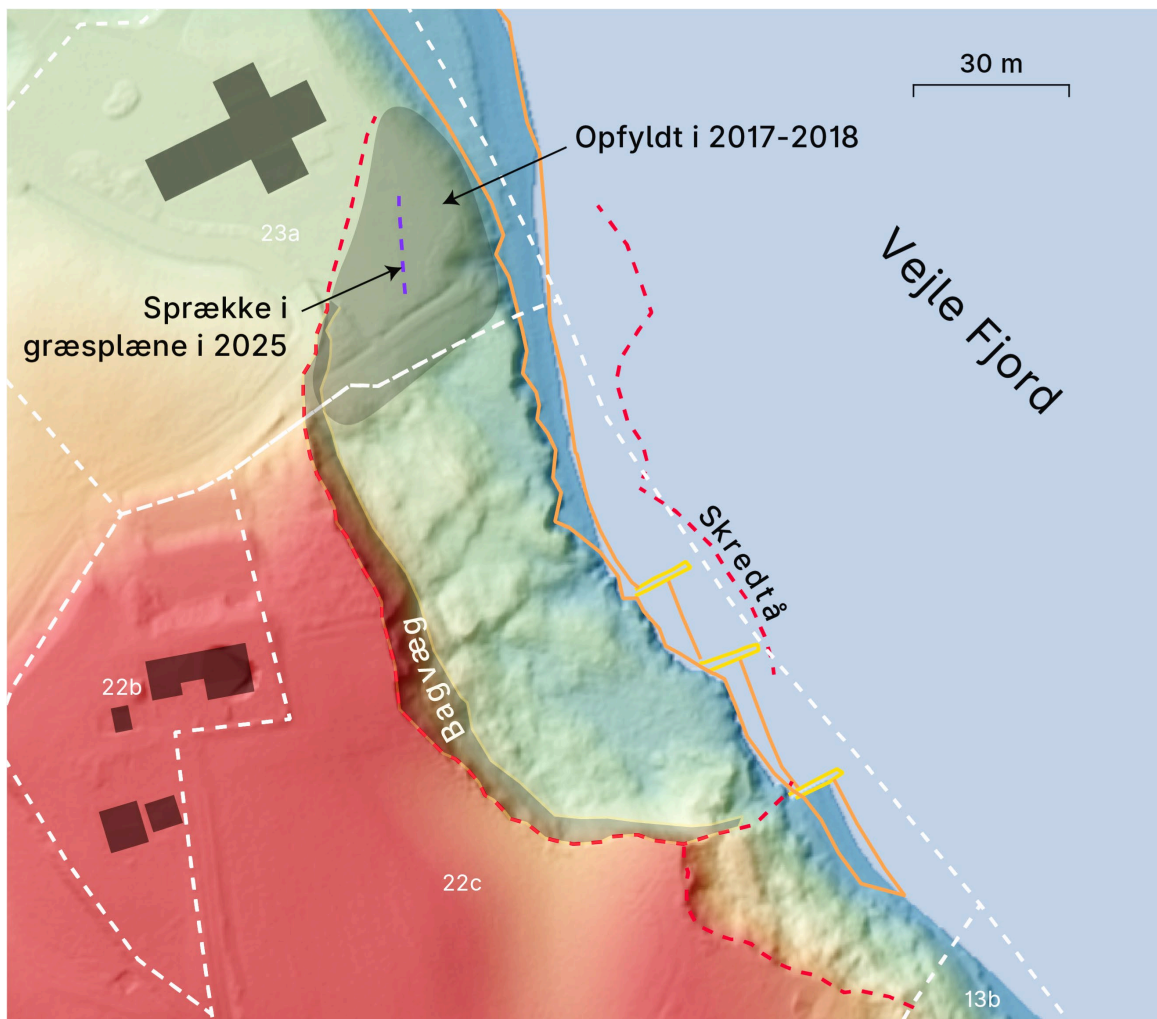
Landskreddet ved Gauerslund Skovvej 117 - herefter betegnet landskreddet - er beliggende på matrikelnummer 23a og 22c og strækker sig ca. 140 m langs kysten (Figur 3). Landskreddet ses tydeligt i Danmarks højdemodel fra 2023 som en stejl, op til 12 m høj og kurvet bagvæg 50 m inde i landet fra kysten, ovenfor en ujævn flade, der hælder jævnt imod havet. Terrænet i den nordlige ende af landskreddet på matrikelnummer 23a er stærkt modificeret pga. tilførsel af jord i forbindelse med et tidligere byggeprojekt i 2017–2018. Det naturlige forløb af landskreddet ses dog i ortofotos og højdemodeller indtil 2017. På havbunden ud for landskreddet ses et kurvet mørkt lineament, der antages at udgøre landskreddets udbredelse til havs i form af skredtåen. Et mindre landskred strækker sig over 40–50 m langs kysten umiddelbart syd for det store landskred.

Figur 3. Højdemodel med kortlagte skredstrukturer fra 2023 før jordarbejdet i marts-april 2025. Røde farver er op til 20 m højt terræn. Stranden er markeret med orange linjer, høfder med gule og skredtå og top af bægvæg med røde stiplede linjer. Den stejle bægvæg er vist med grå skygge. Matrikelgrænser er markeret med hvide stiplede linjer. En sprække i det opfyldte område i den nordlige del af landskredet observeret i højdemodellerne for 2023 og 2025 er markeret med lilla stiplede linje. Et mindre skred i den sydlige del af området er også markeret med rød stiplede linje. Bygninger er vist med mørke aftegninger. Baggrundkortet er fra Klimadatastyrelsen.

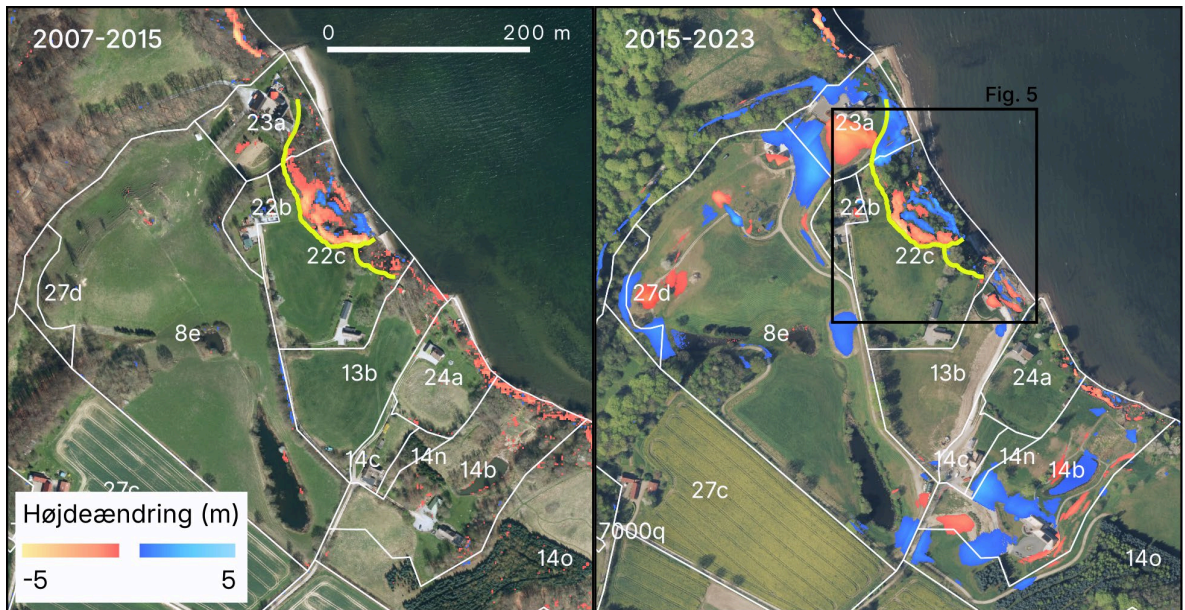
I differentialhøjdemodellen fra 2007–2015 samt fra 2015–2023 ses tydelig bevægelse i landskredet i form af indsynkning neden for bægvæggen og opløft nær kysten (Figur 4 og 5). Dette bevægelsesmønster samt det kurvede forløb af bægvæggen og skredtåen til havs viser, at der er tale om et såkaldt rotationsskred. Et rotationsskred vil være selvstabiliserende, hvilket vil sige at de vil være karakteriseret ved langvarig skredaktivitet over årtier til århundrede, hvor landskredet typisk vil være mest aktivt, når grundvandet står højt.

Figur 4. Differentialhøjdemodeller for 2007–2015 (til venstre) og 2015–2023 (til højre), der viser landskreddets udvikling før jordarbejdet samt terrænændringer større end en halv meter på nærliggende matrikler. Landskreddene ved Gauerslund Skovvej er markeret med gult. Den sorte firkant viser detaljeudsnittet på Figur 5. Baggrundsbillederne er ortofotos fra Klimadastyrrelsen.

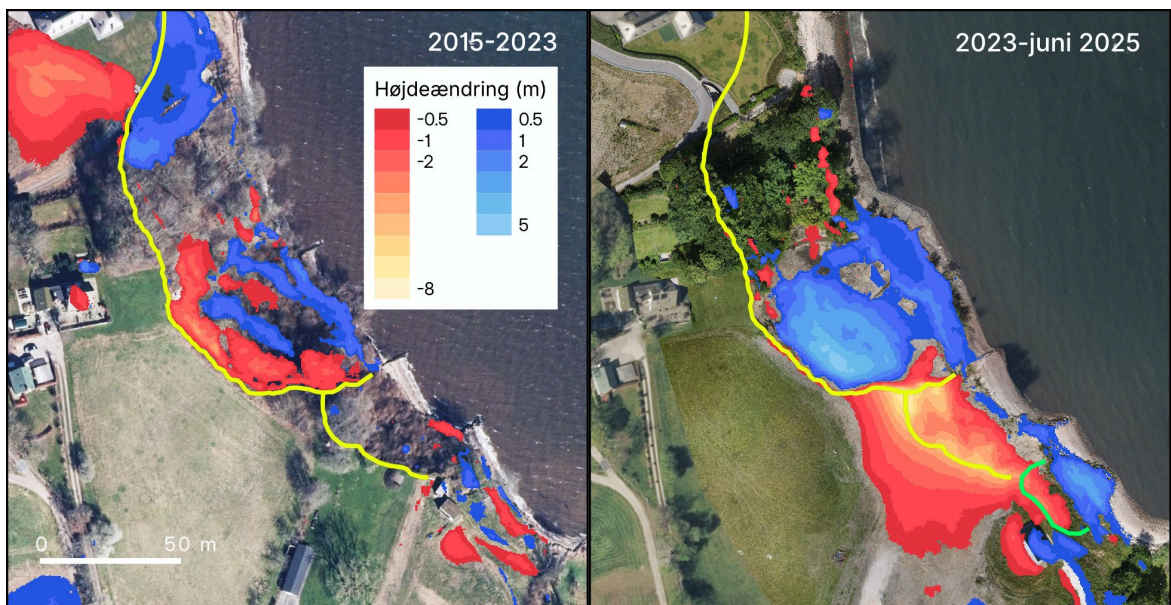
Figur 5. Differentialhøjdemodeller for 2015–2023 (til venstre) samt for 2023–2025 (til højre), der viser terrænets udvikling i området i de to tidsintervaller. De gule omrids er afgrænsningen af henholdsvis det store landskred og det mindre syd herfor. Før 2023 ses bevægelserne i det naturligt aktive landskred midt i billedet til venstre. Mod nord ses menneskabte terrænændringer på matrikel 23a, hvor landskreddet er blevet fyldt op. På billedet til højre (2023–2025) ses terrænændringerne pr. juni 2025 med markante ændringer som følge af jordarbejdet i marts-april 2025. Mod syd ses desuden terrænændringer foretaget i forbindelse med opførelse af et nyt hus på matrikelnummer 13b, hvilket udløste to mindre landskred i 2022–2024 (markeret med grønt og beskrevet nedenfor). Baggrundsbillederne er ortofotos fra henholdsvis 2023 fra Klimadastyrrelsen og 2025 fra Kystdirektoratets droneflyvning.

Baseret på differentialhøjdemodellen fra 2023 til 2025 (Figur 5 til højre) kan volumenerne af den flyttede jord beregnes. Ca. 7.600 m³ jord er gravet af en bakke samt den øvre del af det mindre landskred lige sydøst for landskredet. Indenfor landskredet viser beregningerne, at omkring 5.300 m³ jord er tilført. Antaget, at jorden, der er tilført i skredområdet, stammer fra bakken, kan forskellen imellem disse tal tilskrives, at bølgeerosion har fjernet materiale fra skredtåen imellem de to opmålinger. Desuden er dybdeforholdene på havbunden før jordarbejdet ukendte, og endelig kan der være fejl i 2023 højdemodellen omkring kystlinjen.

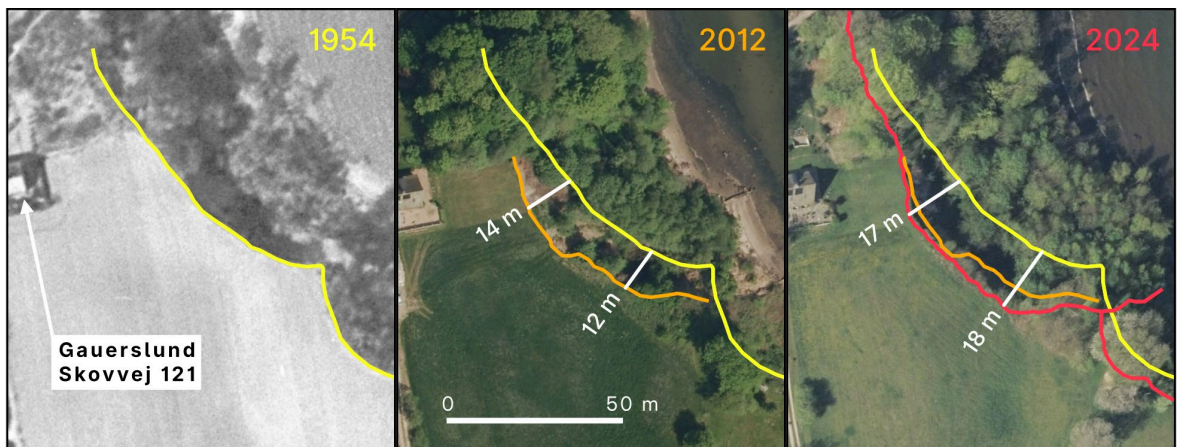
Det ses ofte, at bagvæggen af et rotationsskred langsomt æder sig længere ind i land – såkaldt retrogressiv bevægelse. Landskredet ved Gauerslund Skovvej har haft en retrogressiv bevægelse over lang tid, hvilket ses af, at bagvæggen i 1954 lå op til ca. 20 m tættere på kysten end i dag. Det svarer til en årlig retrogressiv bevægelse på op til 25 cm pr. år (Figur 6).

Figur 6. Ortofotos fra 1954, 2012 og 2024, der viser landskreddets løbende retrogressive udvikling. Baggrundsbillederne er ortofotos fra Miljøstyrelses DDO@land og Klimadatastyrelsen.

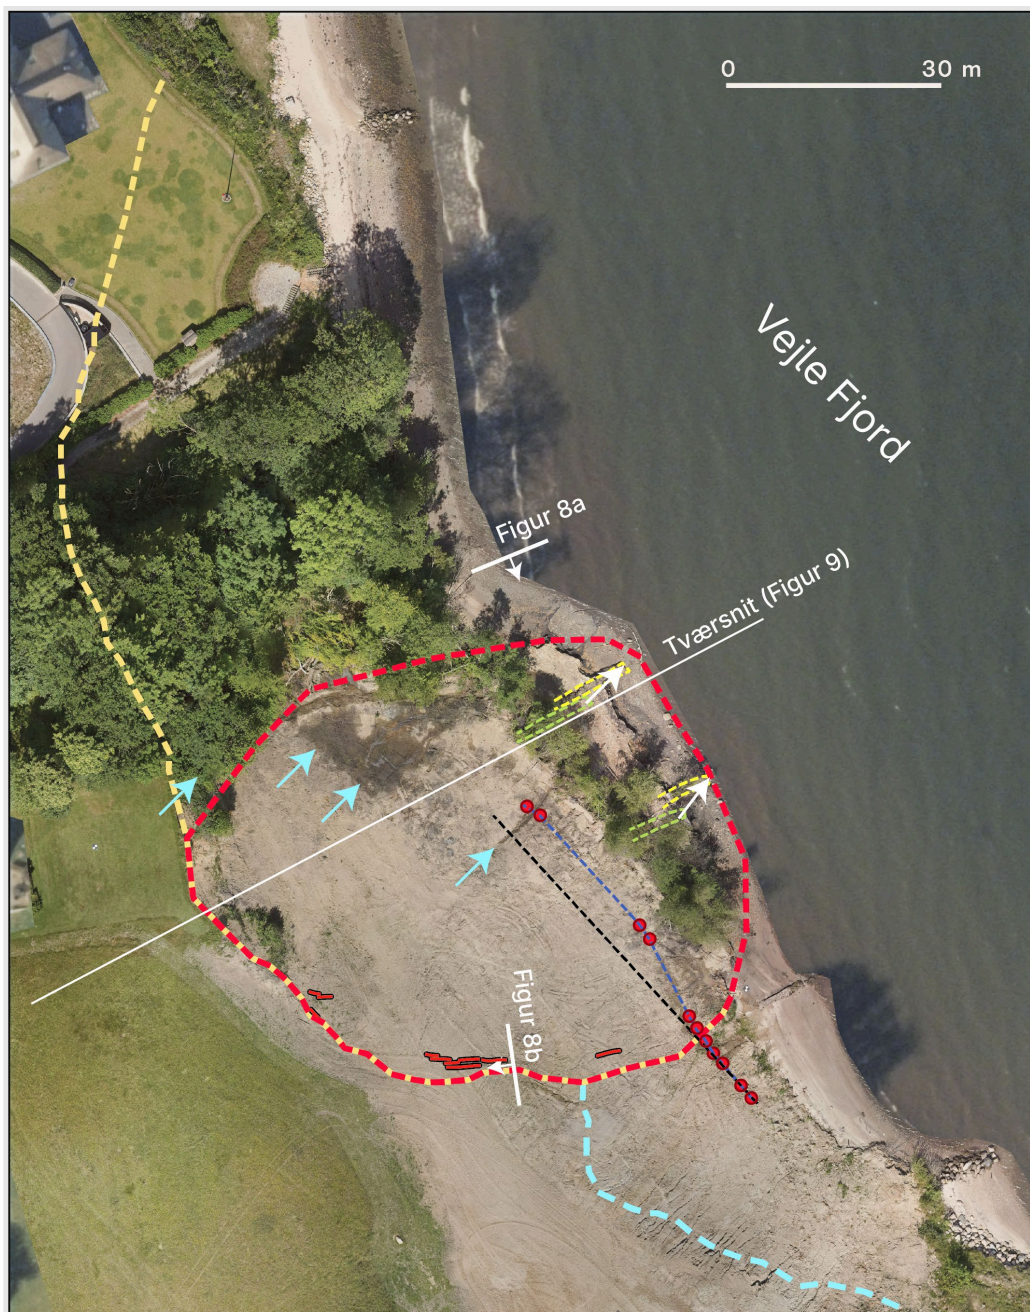
I forbindelse med jordarbejdet blev vegetationen i landskredet, herunder et større antal store træer, ryddet. Tykkelsen af den tilførte jord er op til mindst 5 m, og nok nærmere op til 7 m (Figur. 5). En mindst 50 m lang spunsvæg blev etableret i bunden af landskredet 15–20 m fra kysten (Figur 7). Et ukendt antal kildevæld, der sprang fra bunden af bagvæggen, blev dækket af jord. Den tilførte jord medførte markant øget skredaktivitet i et område på 80 m x 60 m i hele den sydlige del af landskredet. Skredaktiviteten fik en del af stranden og havbunden ved landskreddets tå til at skyde sig op til 2 m op og 6 m horisontalt i forhold til, hvor det lå før, så det lå som en fremskudt strand (Figur 7 og 8a). Dette opløft bekræfter, at landskredet er et rotationsskred.

Figur 7. Ortofoto fra den 20. juni 2025 fra Kystdirektoratet. Området med skredaktivitet som er udløst af jordarbejdet i marts-april 2025, er vist med rød stippet linje. De naturlige landskred, der var i området i forvejen, er vist med gul og lysblå stiplede linjer. Sprækkerne observeret under feltbesigtigelsen i juni 2025 er vist med røde linjer. De spunspæle, der blev fundet i felten, er vist med røde punkter. Der er givetvis flere, der er dækket med jord. Spunsvæggens tolkede forløb er vist med en mørkeblå stippet linje. Havde væggen været lige, havde den forløbet langs den sorte linje. Høfderne på den opløftede skredtå er vist med lysegule stiplede linjer. Deres placering i 2024, før skredaktiviteten i marts-april 2025, er vist med grønne stiplede linjer. Bevægelsen på op til 6 meter af høfderne og skredtåen er vist med hvide pile. Kildevældene er markeret med blå pile. Placering af fotos i Figur 8 og tværsnittet i Figur 9 er indikeret.

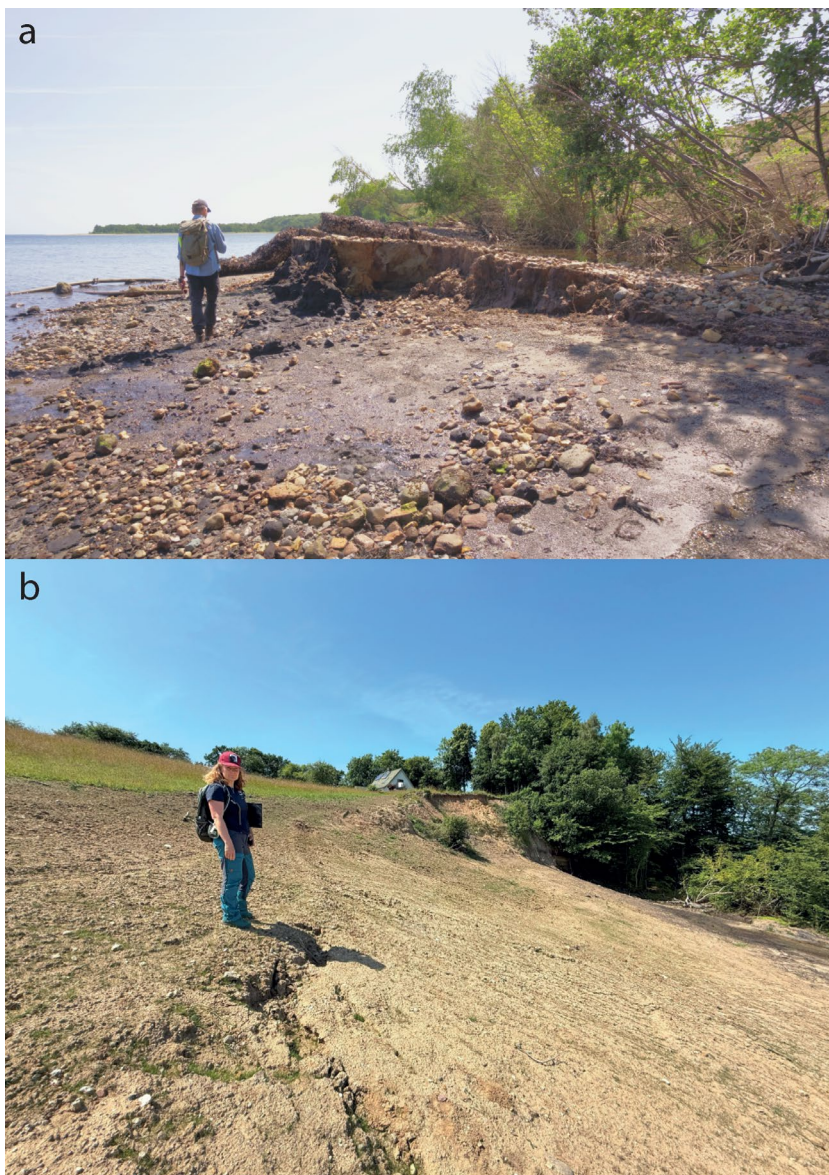
Figur 8. Feltfotos fra besigtigelsen den 20. juni 2025. a) Opløft af skredtåen nede ved kysten. Stranden, hvor personen går, ville før skredhændelsen have ligget under ca. ½ meter vand. b) De 30 cm brede sprækker langs bagvæggen af landskreddet ses lige nedenfor personen. Se Figur 7 for placeringen af billederne. Fotos fra GEUS.

På besigtigelsen den 20. juni 2025 var den hævede strand eroderet tilbage med op til 3 m af bølgeaktivitet, siden begyndelsen af april, men den hævede strand var stadig meget høj og iøjnefaldende (Figur 8a). Hen over den hævede strand lå hølfer af store metalnet med sten, som også var løftet op. En del af spunspælene, som stak op over overfladen, kunne kortlægges, og disse står nu langs et let kurvet forløb, som på midten afviger mere end to meter fra det omtrent lineære forløb, som man må antage, at de er blevet anlagt med i begyndelsen af april (se Figur 8). Det kurvede forløb af spunspælene indikerer, at der var betydelig skredaktivitet efter spunsvæggen blev etableret. Ved landskreddets nu tildækkede bagvæg sås tydelige 30 cm brede friske sprækker, som fulgte et kurvet forløb ned mod kysten langs den tidligere sydlige afgrænsning af landskreddet (Figur 8b). Sprækkerne viser ligeledes, at der har været

fortsat aktivitet i landskreddet efter at jordarbejdet er ophørt. Der ses ikke tydelig skredudvikling imellem de to droneopmålinger (den 7. april og den 20. juni), så den forøgede aktivitet i landskreddet har aftaget i denne periode. To kildevælds udspring sås i form af stille sivning i den nedre del af den tilførte jord i ca. 6 m højde over havniveau (Figur 7). Et tredje kildevæld har udspring i den nederste del af bagvæggen lige udenfor den nordlige grænse for jordtilførslen. Disse kildevæld løb før jordarbejdet sandsynligvis på grænsen imellem Vejle Fjord Sandet og det underliggende Vejle Fjord Ler, men efter jordarbejdet løber kildevældene nu det sidste stykke gennem den tilførte jord.

GEUS anbefaler yderligere, at man ikke fjerner den hævede del af stranden. Bølgeerosion vil med tiden få den til at forsvinde af sig selv.

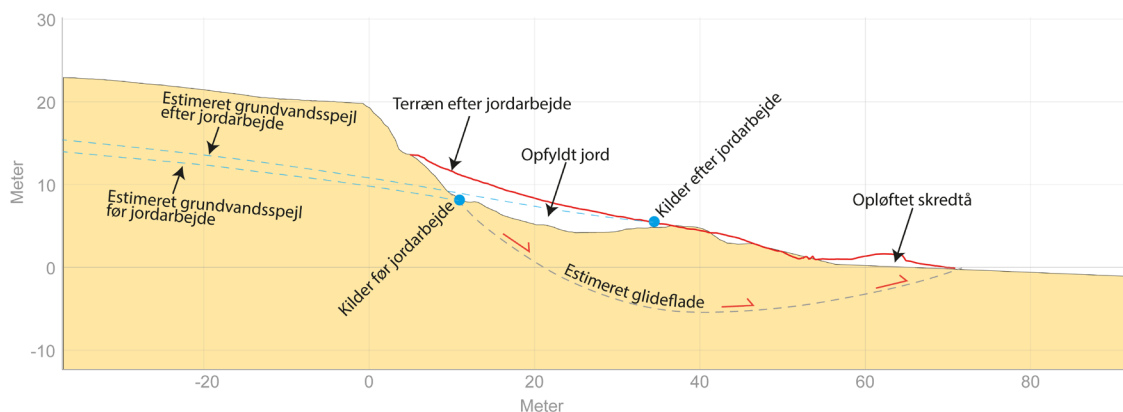
Skredaktiviteten, som blev udløst af jordarbejdet, skyldes, at den tilførte jord udgør en stor og pludselig ændring i masse, som presser ned på landskreddets øvre del og får den nedre del til at løfte sig op. Kildefremspringene, der nu er dækket af jord og ikke længere kan løbe frit, tilfører løbende vand til jordmasserne. Denne vandtilførsel er sandsynligvis med til at sænke friktionen i den tilførte jord, hvilket kan øge sandsynligheden for yderlige skredaktivitet.

Figur 9. Tolket tværsnit igennem landskredet (se Figur 7 for placering), der viser det opfyldte jord samt de blokerede kilder, og hvordan det konceptuelt har hævet grundvandsniveauet både i og udenfor landskredet. Den røde linje viser terrænet efter jordopfyldt og skredhændelsen. De røde harpunpile viser landskreddets bevægelsesretning.

landskredet ved Gauerlund Skovvej og sikre en bedre afstrømning af vandet fra kilderne og et uændret grundvandsniveau i landskredet er det GEUS' anbefaling, at den tilførte jord fjernes igen ned til det terrænniveau, som var før jordarbejdet. Det er dog særdeles vigtigt, at fjernelsen sker på en måde, så bagvæggen forstyrres mindst muligt, da ændringer i bagvæggen vil kunne medføre yderligere retrogressiv skredudvikling ud over det, som landskredet naturligt gør. Det er ligeledes vigtigt, at det genetablerede terræn kommer så nær det oprindelige terræn som muligt. Hvis der fjernes for lidt jord, vil vægten fra jorden fortsat presse ned på landskreddets øvre del. Hvis der fjernes for meget jord, risikerer man at destabilisere bagvæggen og få en retrogressiv skredudvikling.
