Fjeldskred ved Paatuut

Undersøgelse af fjeldskred som var årsag til flodbølge
den 21. november 2000 ved sydkysten
af Nuussuaq, Vestgrønland

Stig A. Schack Pedersen, Trine Dahl-Jensen, Hans Jepsen,
Lotte Melchior Larsen, Gunver Krarup Pedersen,
Tove Nielsen, Asger Ken Pedersen
og Willy Weng

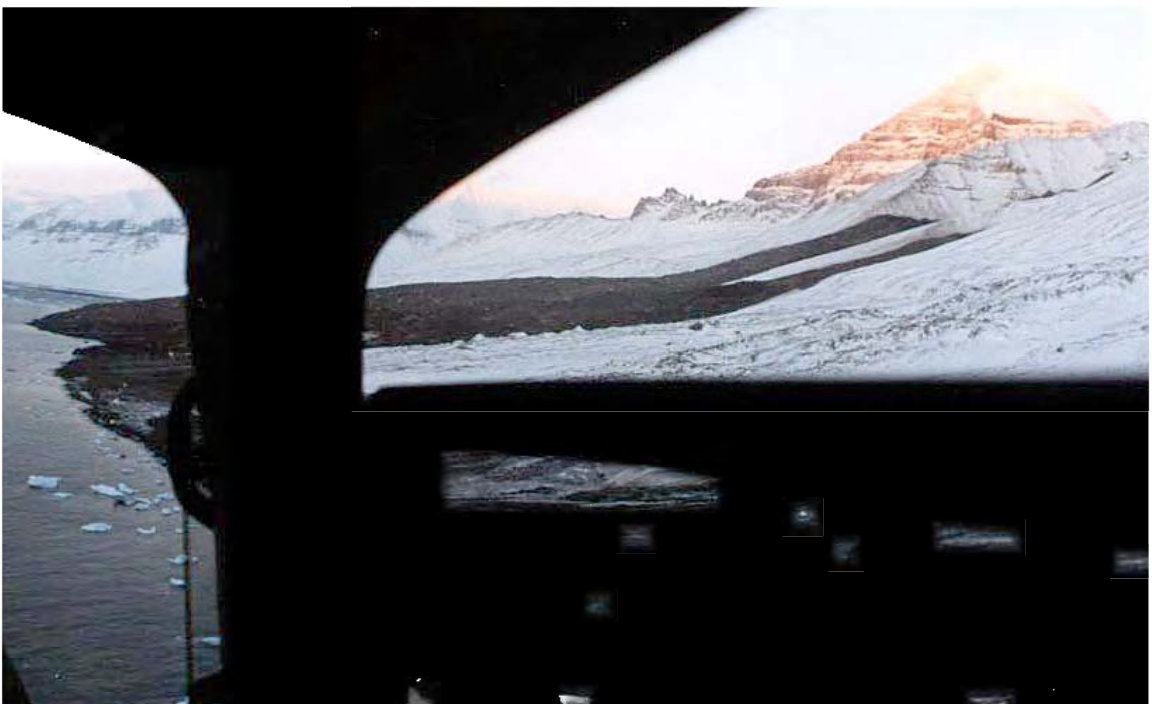
Figur 1. *Fjeldskreddets aflejringskegle ved Paatuut set fra helikopter den 22. november 2000, dagen efter skreddet blev udløst. Foto: Ilulissat politi.*

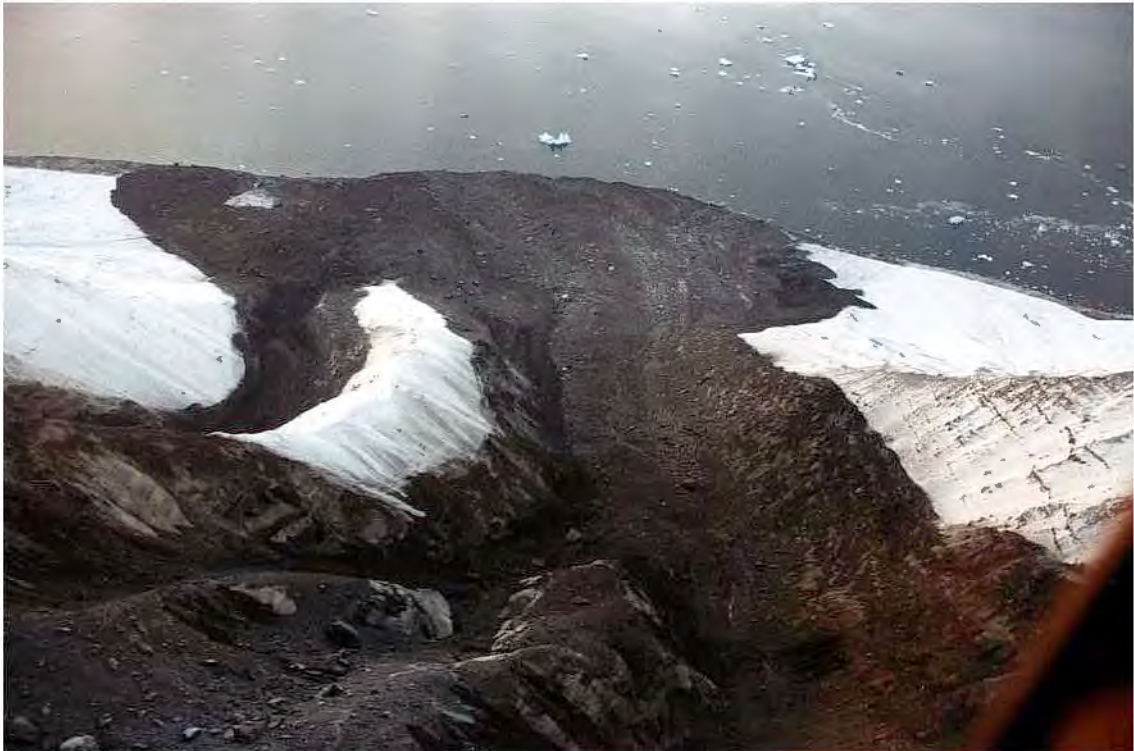
Figur 2. *Fjeldskreddet set fra oven under politiets rekognoscering ved Paatuut den 22. november 2000. Foto: Ilulissat politi.*

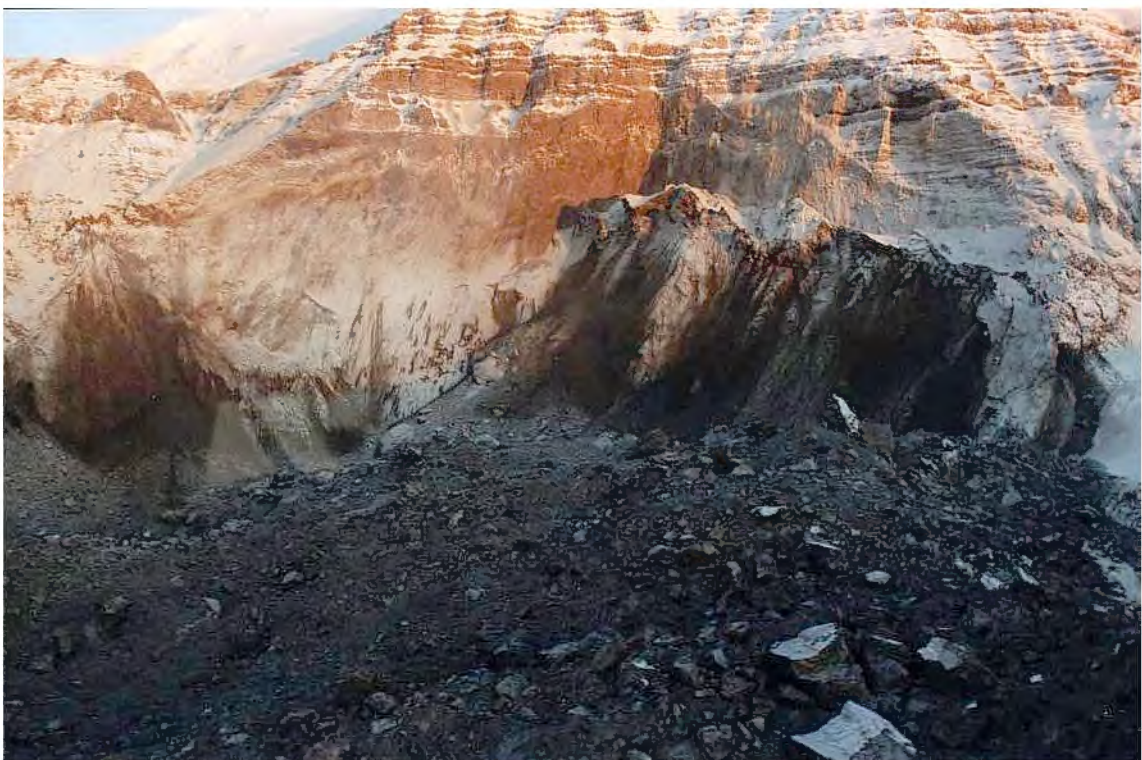
Figur 3. *Toppen af fjeldskreddet fotograferet fra helikopter under politiets rekognoscering ved Paatuut den 22. november 2000. Foto: Ilulissat politi.*

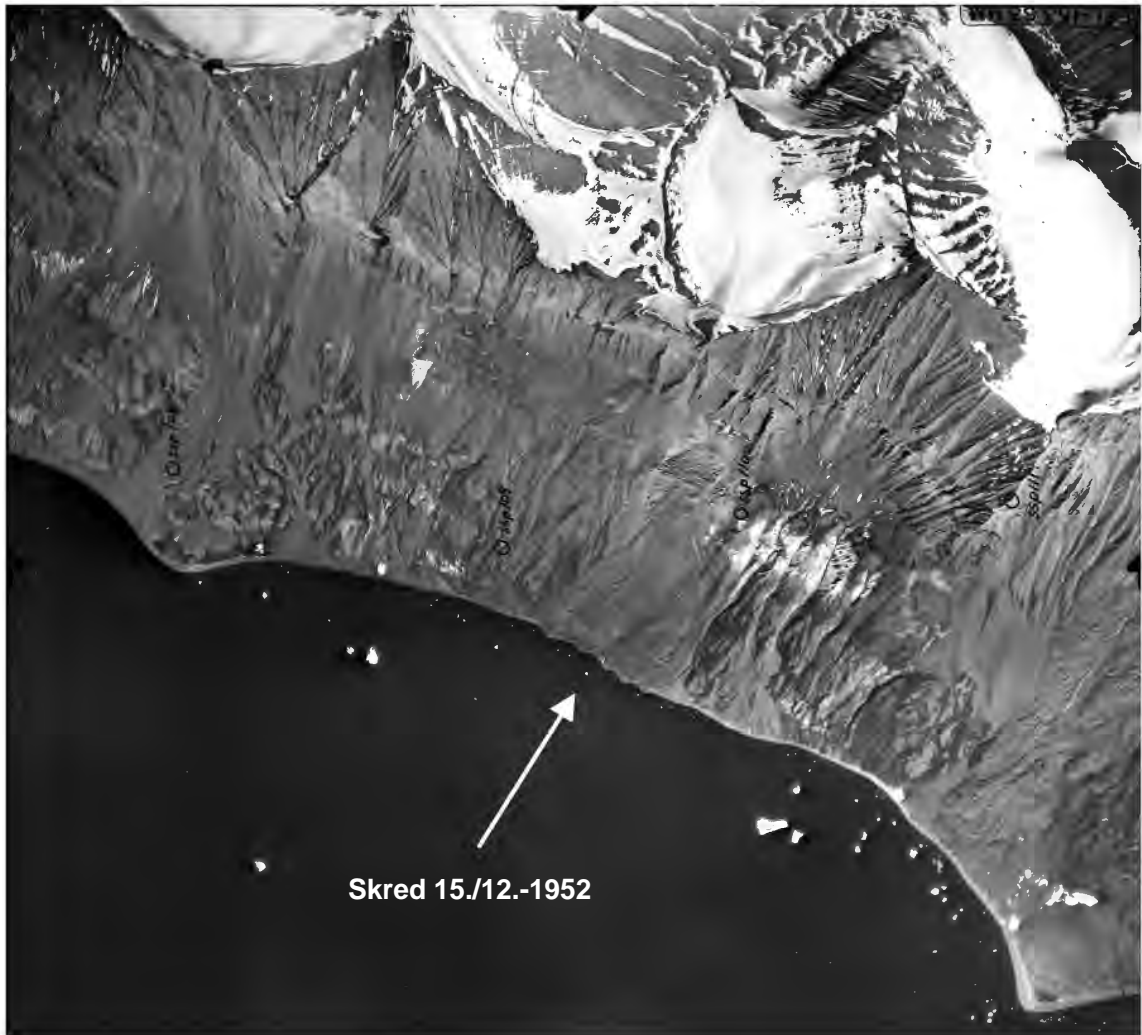
Figur 6. Flyfoto optaget juli 1953 fra sydkysten af Nuussuaq. I den centrale del af billedet ses fjeldskreddet udløst 15. december 1952, som igangsatte en flodbølge, der gjorde nogen skade i Quillissat. Sammenlign beliggenhed og skala med kortet Fig. 7.

Den 15/12 1952 skete et stort fjeldskred på Nuussuaq mellem Nuuk Qiterleq og Tupaasat, lige over for Qullissat. Dette skred ses meget tydeligt på Geodætisk Instituts flyfotos optaget i juli 1953 (Fig. 6). Skreddet startede i ca. 700 m's højde og nåede kysten i en 1 km bred bræmme, som dog ikke når ret langt ud i havet. Der var tilsyneladende ingen brand i forbindelse med dette skred. Virkningerne af skreddet i Qullissat er beskrevet i en artikel i Avangnâmioq 1953 nr 1, februar, af Egede Boassen. Kopi af artikel samt yderligere oplysninger er modtaget fra Frederik Mathiassen, Sisimiut, der oplevede skreddet i Qullissat.

Skreddet rejste en flodbølge, som nåede 50–100 m ind i land. Der kom vand ind i elværet, fordi det lå tæt ved kysten, men ingen andre huse blev beskadiget. En 22 fods kutter med tre mand ombord, der var ved at sætte garn, blev kastet op på land; to af mændene overlevede, men den tredje blev skyllet bort og blev aldrig fundet. Flodbølgen kunne også mær-

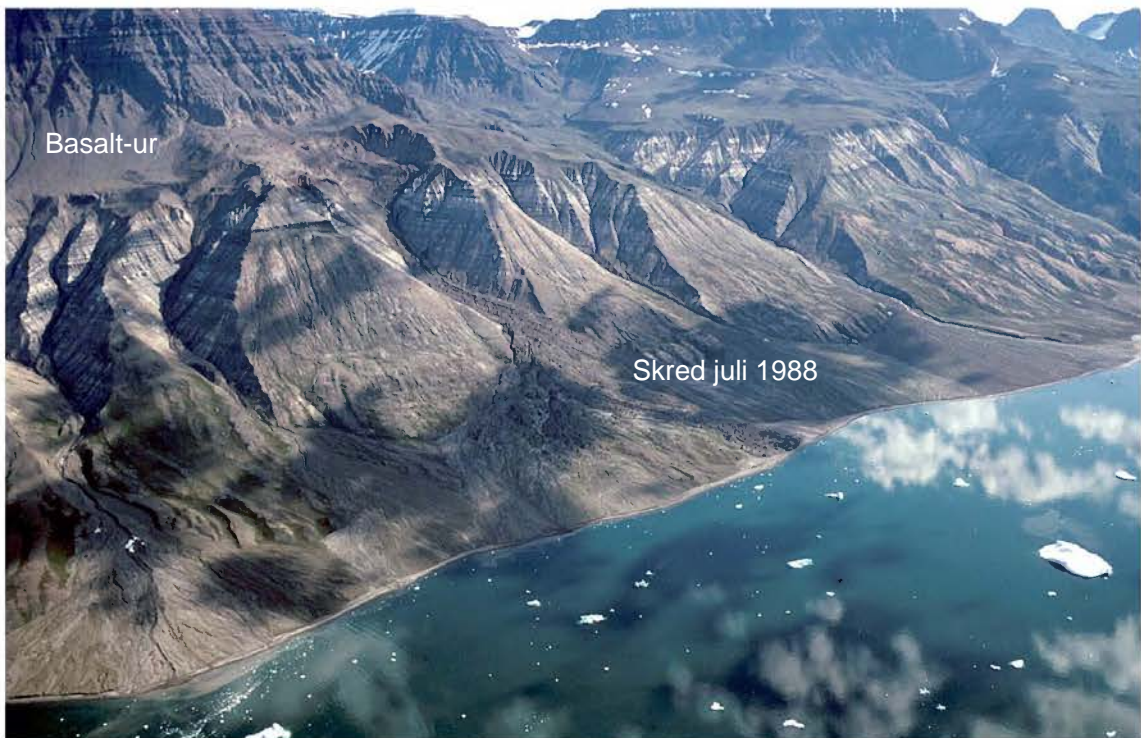
Figur 8. Fjeldsiden ved Paatuut fotograferet juli 1988 fra helikopter. Øverst til venstre ses den basalt-ur som medgik i skredet 21. november 2000. Centralt i billedet ses et jordskred der har været aktivt i længere tid, og som bevirker at jordmateriale fra toppen af Atane Formationen og det glaciare plateau i 8-900 m's højde glider ned som en mudderstrøm.

Området ved Paatuut er generelt præget af store fjeldskred (Fig. 7 og 8). Især nordvest for Paatuut forekommer store fjeldskredstunger som dækker den glacialt uderoderede dalside. De landskabsdannende skred består af store tunger af blokke, sten og mudder. Ind imellem ses eksempler på store blokfald som består af basalt. Disse blokke er faldet næsten lodret ned fra basaltfjeldets stejlside og er som oftest ikke nået helt ud til kysten men har lagt sig til ro oppe på skråningen. Dog findes der eksempler på blokke som ligger helt ud til kysten, og det må formodes at enkelte har kunnet nå ud i vandet og skabe flodbølger. Dette kan dog kun ske hvor afstanden fra fjeldvæg til kysten er mindre end dobbelt så stor som højden af fjeldet.

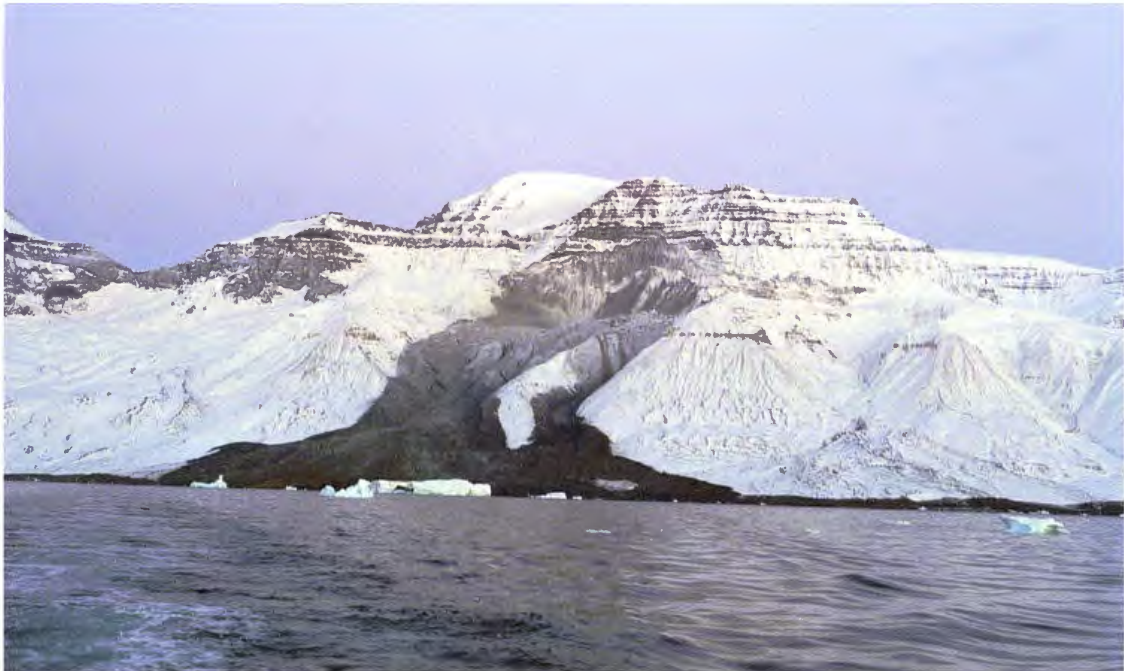
Figur 10. Fjeldskreddet ved Paatuut optaget få dage efter det blev udløst den 21. november 2001. De nedskredne jordmasser tegner sig tydeligt som de mørke partier mod den nyfaldne sne. Bemærk tillige at sneen langs kysten er skyllet bort af flodbølgen, som forplantede sig igennem Vaigat. Foto: Christoffer Schander, Arktisk Station.

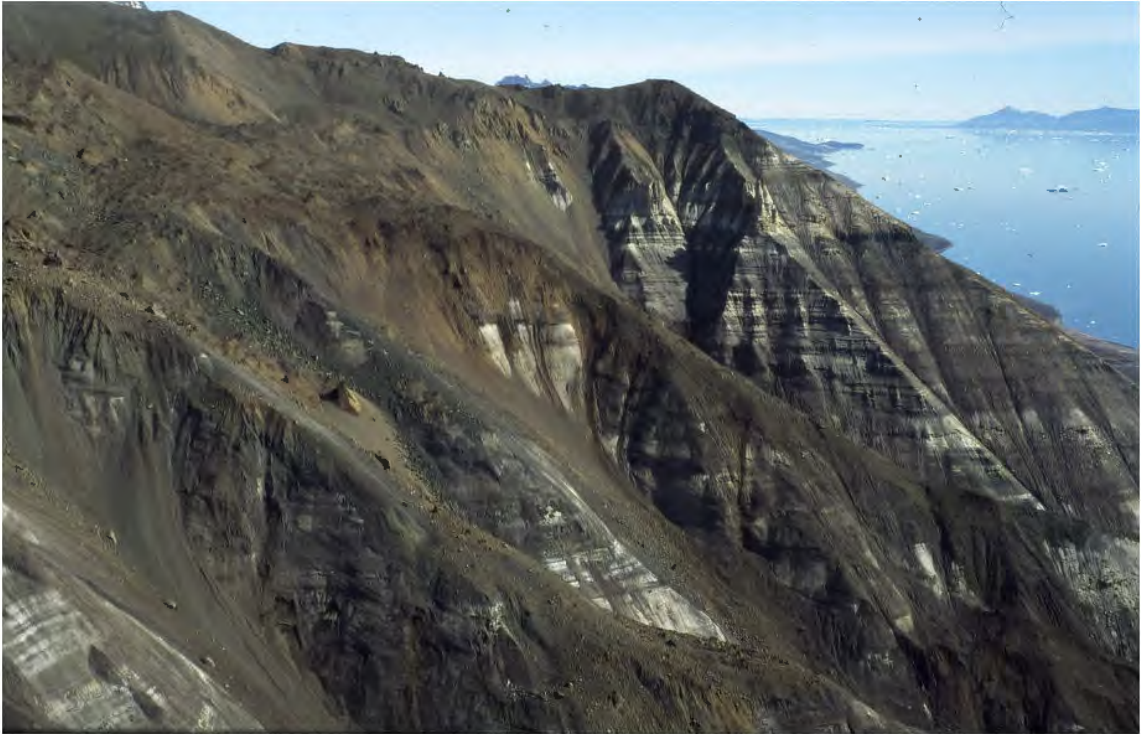
Figur 14. Den centrale del af skreddet hvor Atane Formationen næsten er upåvirket af de store jordmasser, som er skredet ud over køfter og rygge. Bemærk de skrå striationer på de nærmeste fjeldvægge der viser sporene efter lavinens skur mod kløftens sider.

Den centrale del af skreddet består af Atane Formationens fjeldsider (Fig. 11, 14 og 15). Disse fjeldsider er så godt som upåvirkede af selve skreddislokationen. Ud fra det materiale der er aflejret op langs kløfternes sider, kan man få et indtryk af lavinens flux ud gennem kløfterne. Bemærk slidmærkerne efter materialetransporten på kløfternes sider (fig. 14).

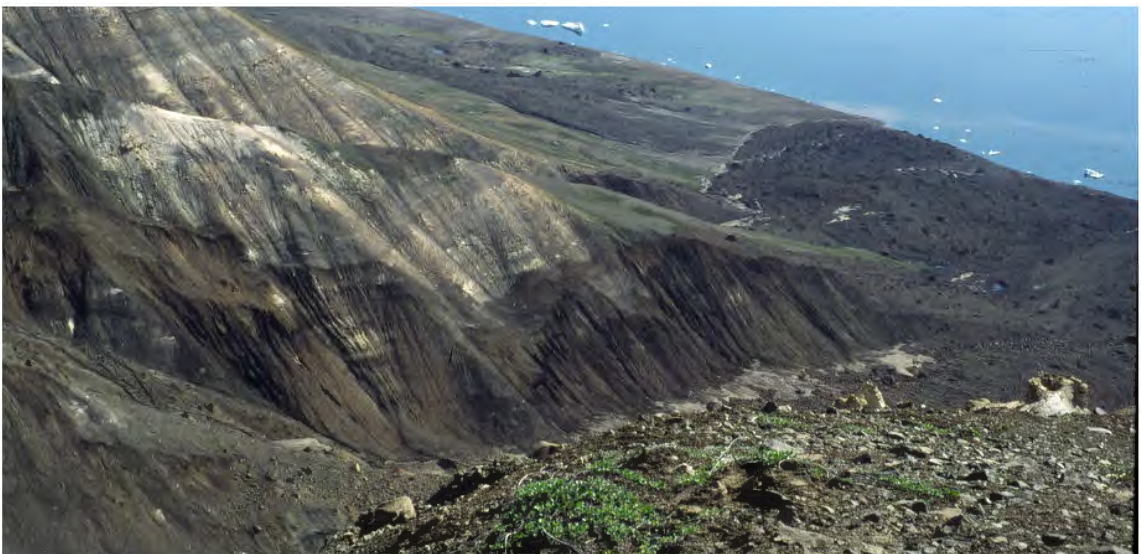
Figur 15. Pålejringen af materialet op langs de bestående dalsider ses her i den østligste kløft ved Paatuut. Her som i de øvrige kløfter ligger det op til ca. 200 m over dalbunden.

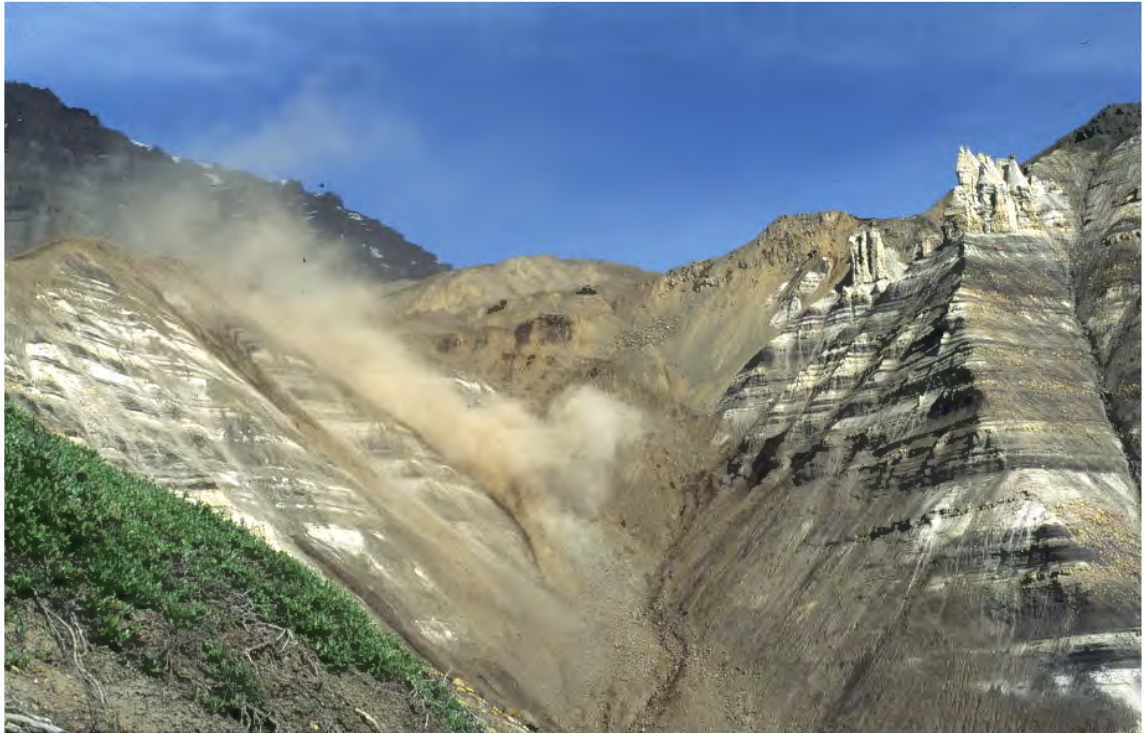
Figur 16. Søjler af sandsten står upårvirket af fjeldskredet i den øverste del af Atane Formationen. Støvskyen midt i billedet skyldes materiale som har løsrevet sig fra den ustabile skredmasse på toppen af ryggen mellem kløfterne.

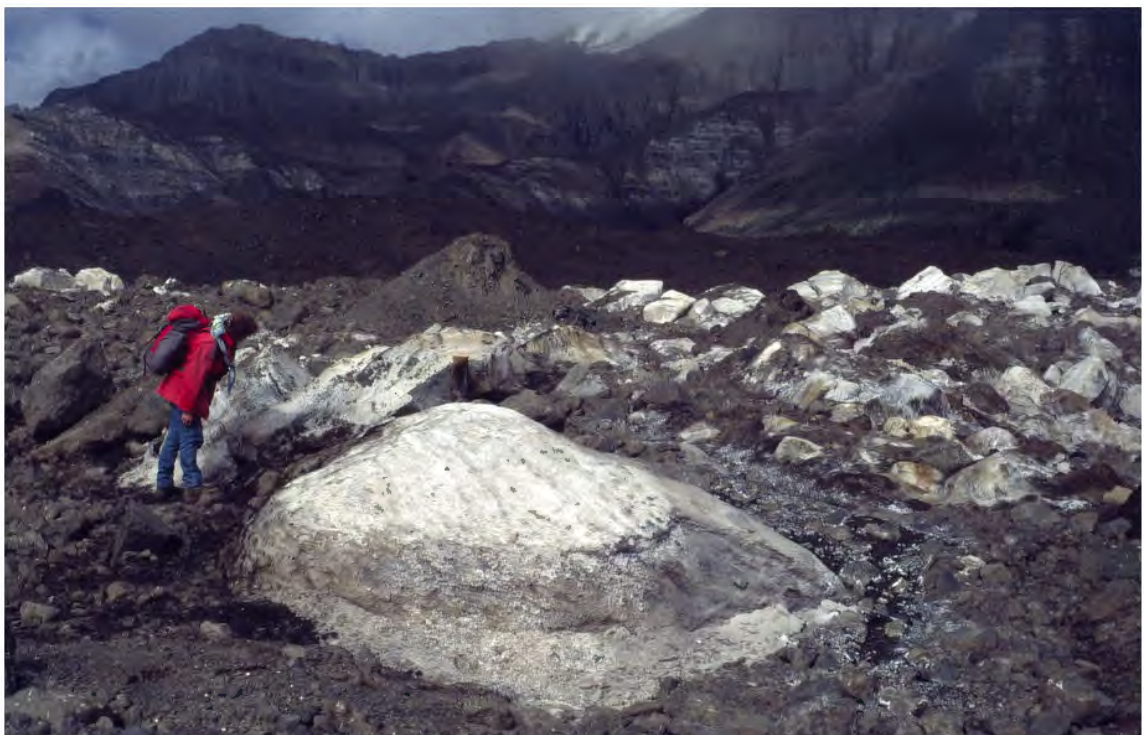
Figur 17. Det er dog ikke alle sandstenssøjlerne som fik lov at blive stående. På den østligste del af skredkeglen er der aflejret en bue af sandstensblokke fra den øverste del af Atane Formationen. Dette er de eneste andre fjeldblokke end basaltblokke som er aflejret ved foden af skredet. Bemærk frosthøjen i mellemgrunden af billedet.

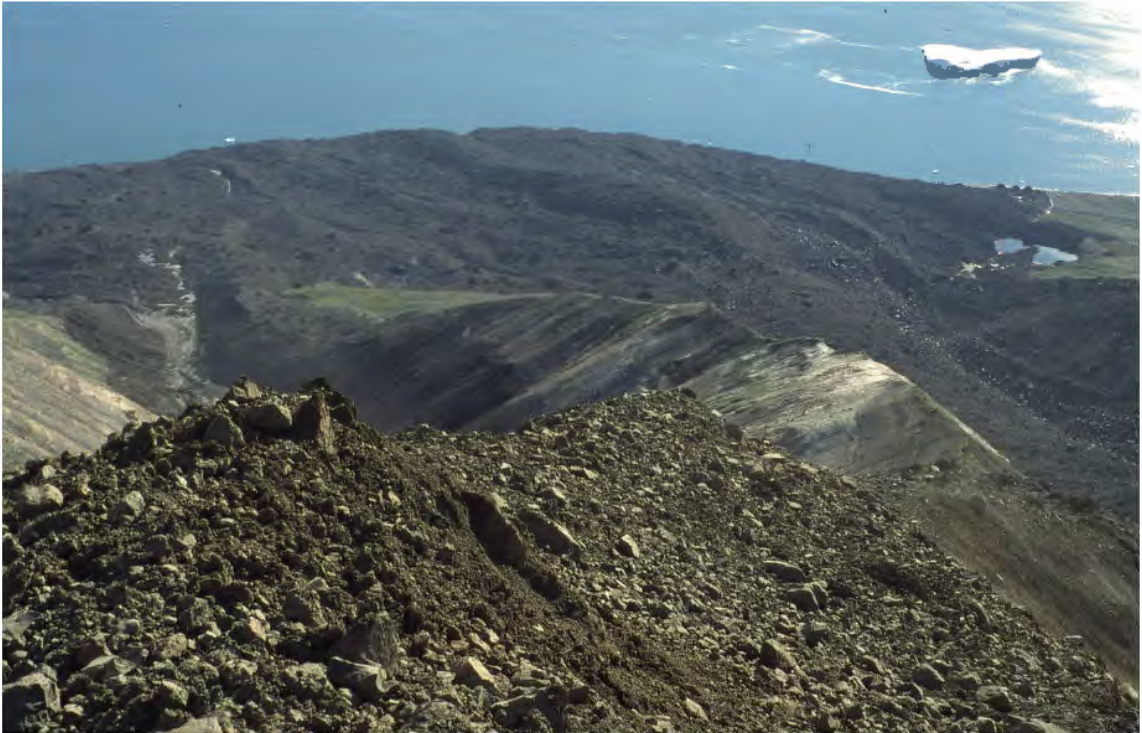
Figur 18. Udsigt over aflejningskeglen ved foden af skreddet. Hovedstrømmen af skreddet ses til højre som en grøft flankeret af to blokrygge. Bemærk den nydannede sø yderst til højre i billedet (sammenlign med Fig. 11 og 26).

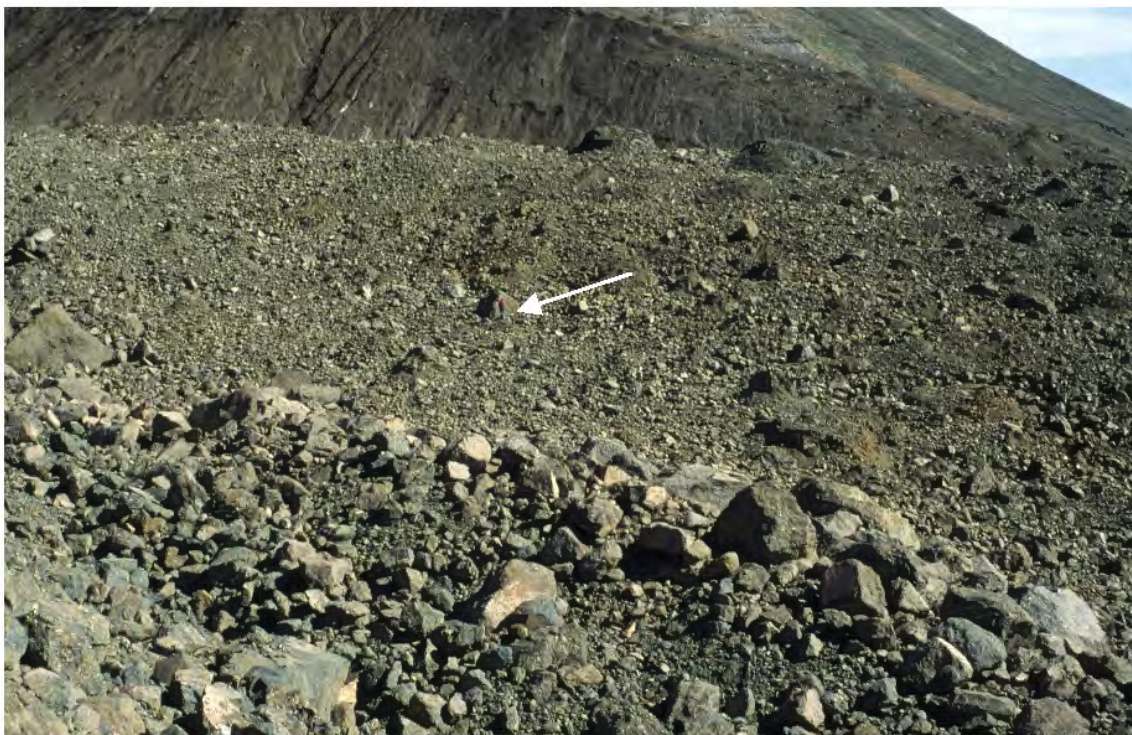
Figur 20. En ryg af en grainflow efterladt midt i grøften som har været den centrale transportvej for lavinen ned over fjeldet ud mod havet. Pilen peger på person for skala.

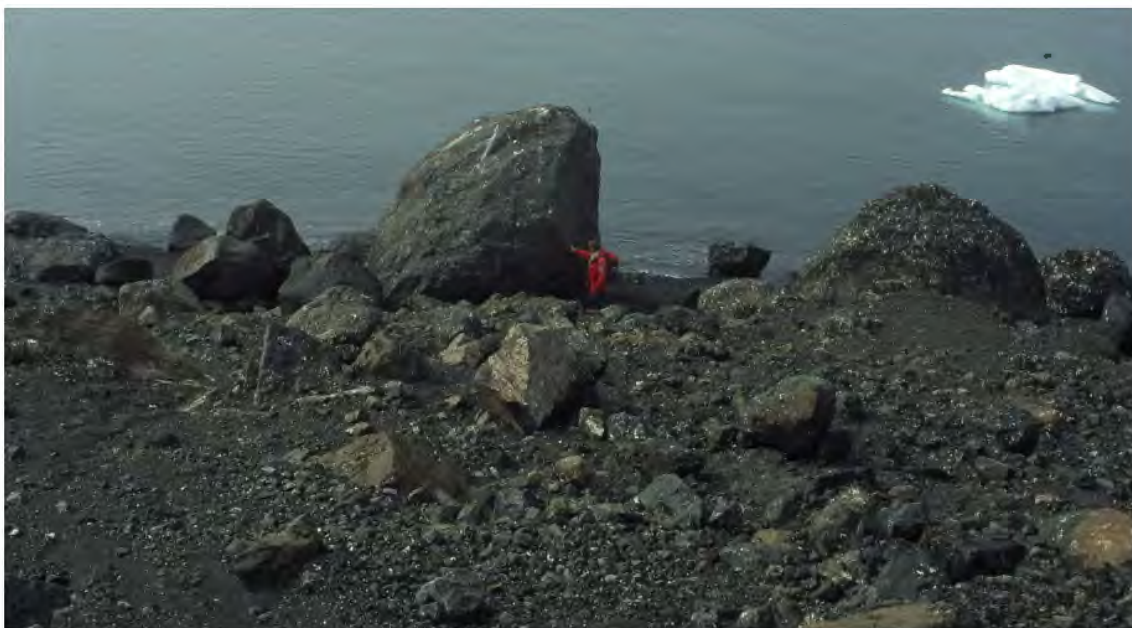
Figur 21. Et eksempel på en af de største blokke som er 'trillet' ud til kysten. Det formodes at flere blokke på denne størrelse er nået ud i vandet og har kunnet skabe større bølger.

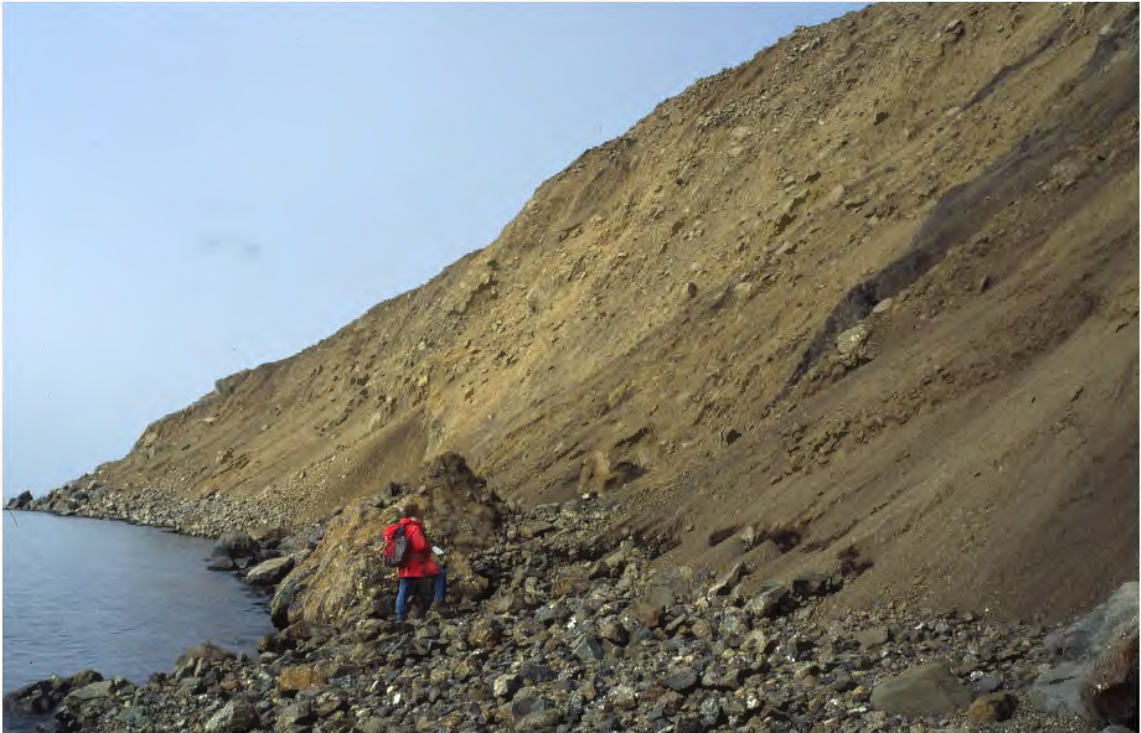
Figur 22. Kyst-escarpmentet set fra land. Skredfladen ud mod kysten hælder ca. 37° og formodes af gå over i en lige så stejl undersøisk skrænt ude i Vaigattet.

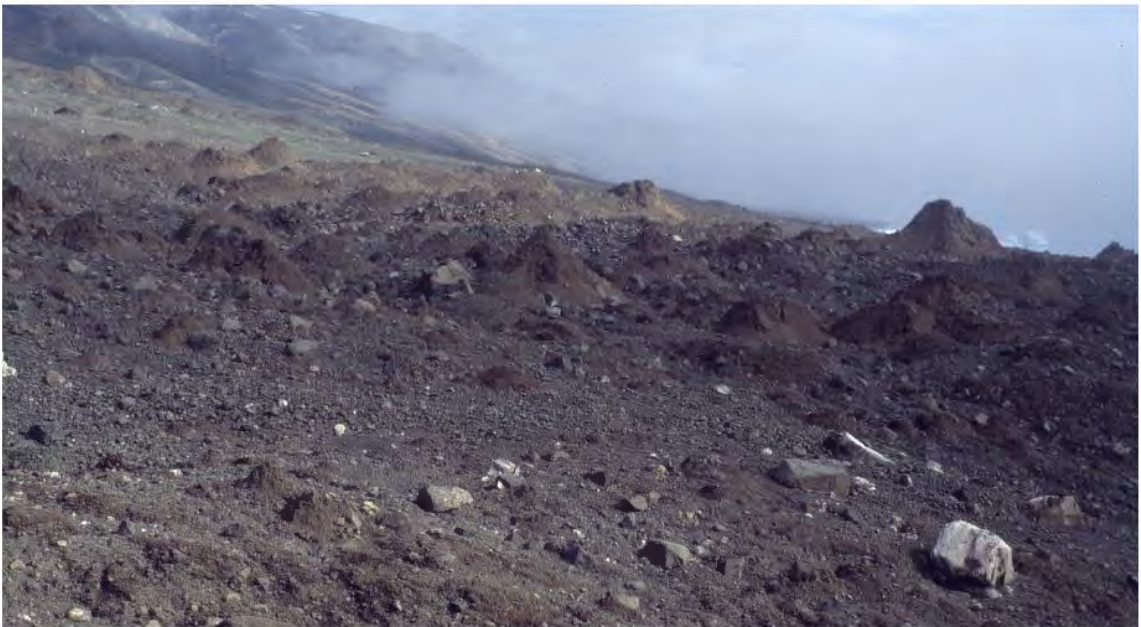
Figur 24. *Eksempel på frosthøje ved foden af fjeldskreddet. Højene tolkes som hævnning af det løst aflejrede sediment på grund af ansamlinger af frostklumper i underlaget lige over permafrosten.*

I de marginale dele af skreddet samt centralt imellem den østlige og vestlige del af fjeldskreddet er aflejringerne rigere på matrix (mest sand og grus). Dette indikerer, at en væsentlig del af skreddet er transporteret som en klastrig debrisflow. Denne tolkning støttes af mange frosthøje, som især forekommer i de matrixunderstøttede konglomerater (se Fig. 24).

Der er to fænomener som bør nævnes inden de skaber misforståelser. Det ene er forekomsten af frosthøje, som kan mistolkes som små 'keglevulkaner'. Disse høje er et resultat af gennemsivende vand på et permafrossent underlag. Når vandet siver gennem især siltet sediment har det tendens til at bidrage til væksten af radiale isklumper over permafrostniveauet. Herved begynder de at vokse, og sedimenterne ovenover løftes i vejret som en kegle (Fig. 24).

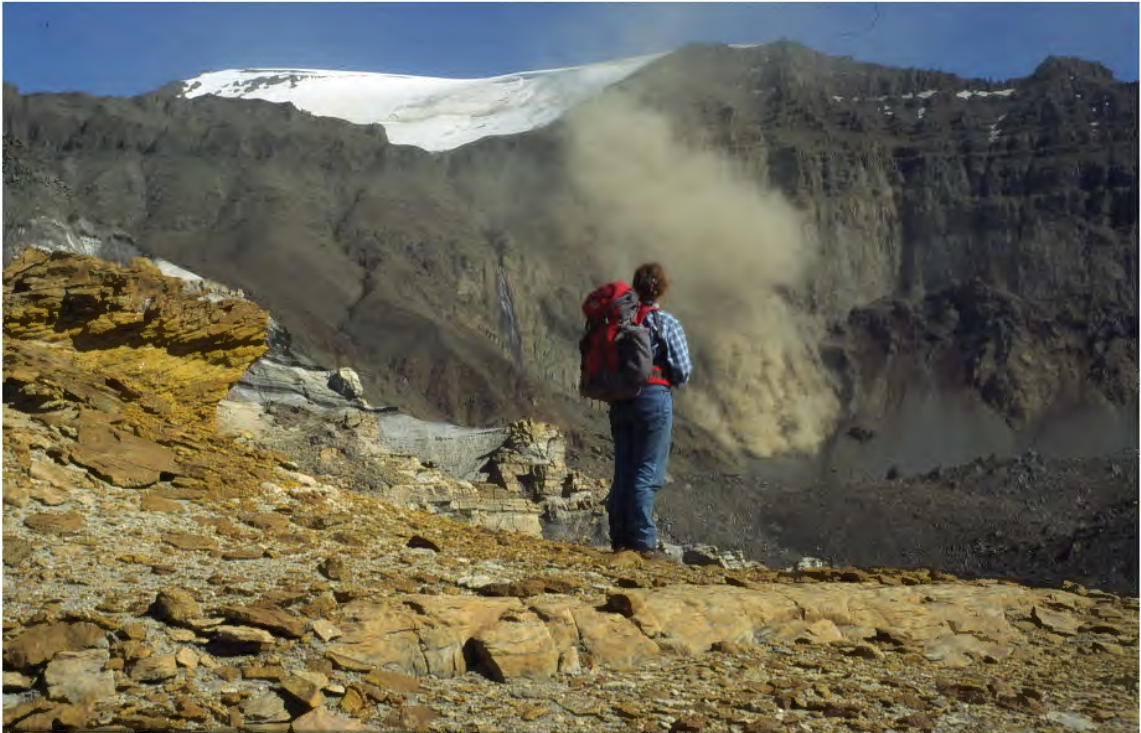
Figur 25. *Et stort blokfald udløser en støvsky. På det meste af en solrig dag vil der til stadighed hvirvles støv op af sådanne blokfald, hvilket giver indtryk af at fjeldet konstant 'ryger'.*

Et andet fænomen er som allerede nævnt forekomsten af røg-lignende støvskyer. Når sten og blokke falder ned fra den ustabile skredvæg hvirvles dels en del støv op fra selve væggen, og dels hvirvles en del støv op ved faldet ned på talus-skråningen. Under feltarbejdet var det klart en fornemmelse at hyppigheden af støvudviklende blokfald tiltog ud på dagen. Dette tolkes som et resultat af solens varmepåvirkning på fjeldet, der får permafrosten til at tø og derved løsner materialet fra den stejle fjeldvæg (Fig. 25).

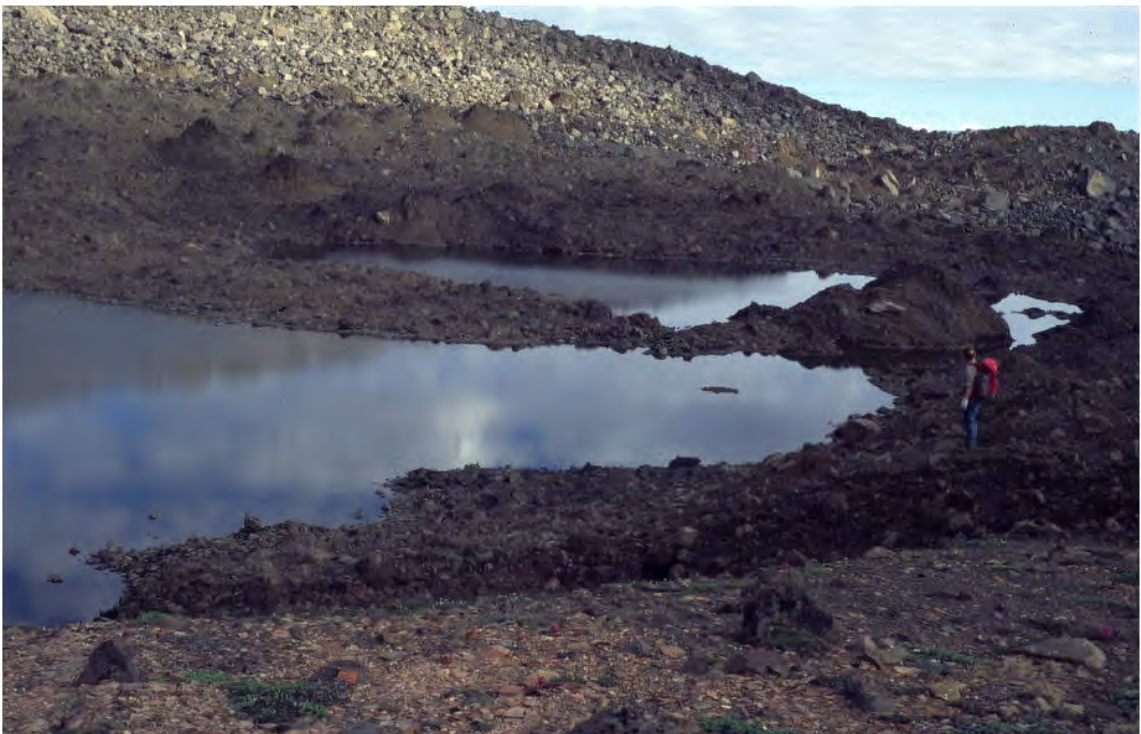
Figur 26. *En ny sø blev dannet i 143 m's højde. Søen er blevet opdæmmet af en muddertunge, som er kastet ud til siden, da stenlavinen ramlede ned i sit leje ved foden af skredet.*

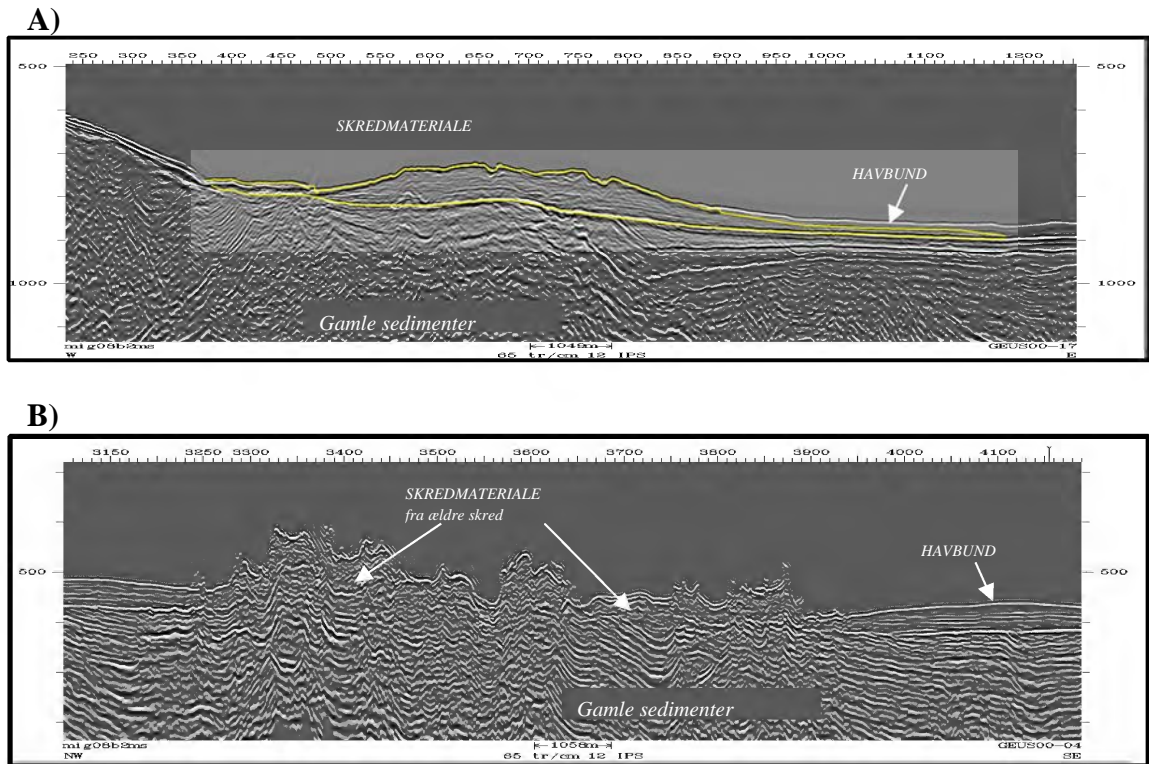
Figur 28. På et seismisk profil vises to-vejs-løbetider af lyd. Disse kan omregnes til dybder ved hjælp af lyd hastigheden i henholdsvis vand og sediment. Det er ikke muligt ud fra de seismiske data at vurdere om der er tale om et stort eller flere mindre skred på samme position.

B) Denne seismiske linie løber på langs af Vaigattet 3½ km fra kysten ved Paatuut og viser havbunden som den så ud før skredet i november. Resterne af gamle skredmasser ses som kaotiske aflejringer. Det er altså ikke første gang at skred ved Paatuut nåede ud i havet.

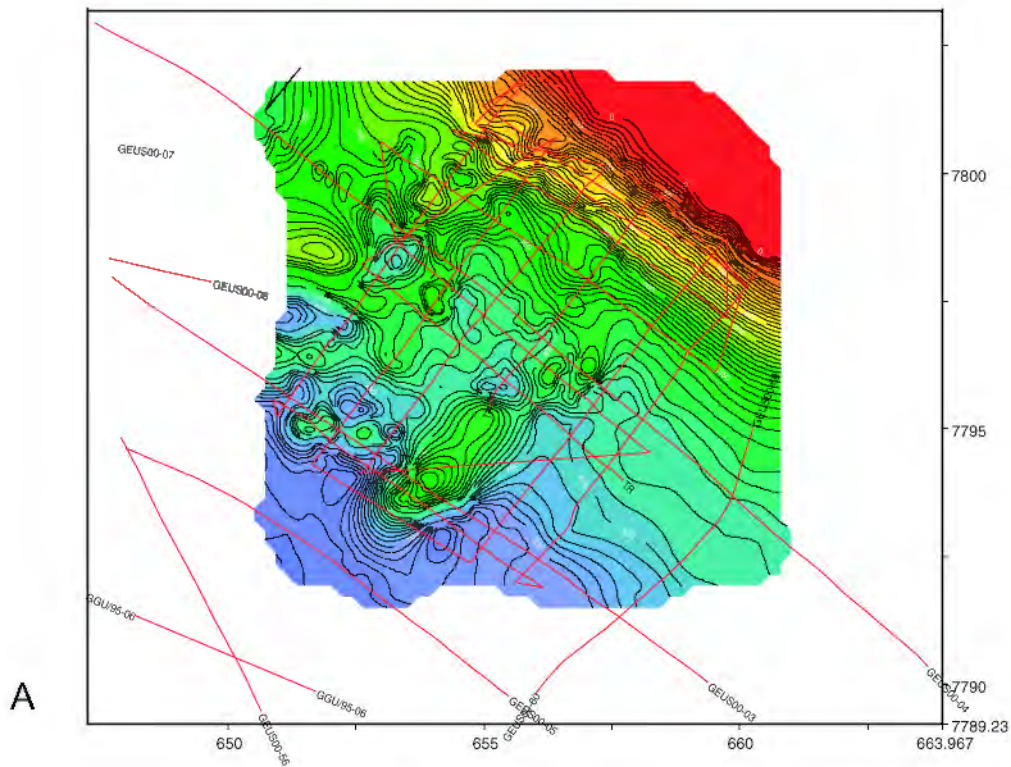
Figur 29. A) Havbunden ud for Paatuut kortlagt ved brug af ekkolodprofiler samt enkelte seismiske linier. Røde streger vise lokalisering af profilinier. De tætte konturlinier ind mod kysten viser at havbunden står meget stejlt. Det urolige kurvebillede længere ude tyder på ophobning af skredmateriale på dybere vand, sandsynligvis både fra gamle og sidste skred i november. **B)** En 3-D præsentation af data fra A. Bemærk at man her kan se at materialet er skredet ned over den stejle havbundsskrænt. Stud. scient. Peter Gelting har stået for indsamling af ekkolod-data optaget af 'Porsild' under Geologisk Instituts (KU) hovedfagskursus juli 2001 ved Arktisk Station.

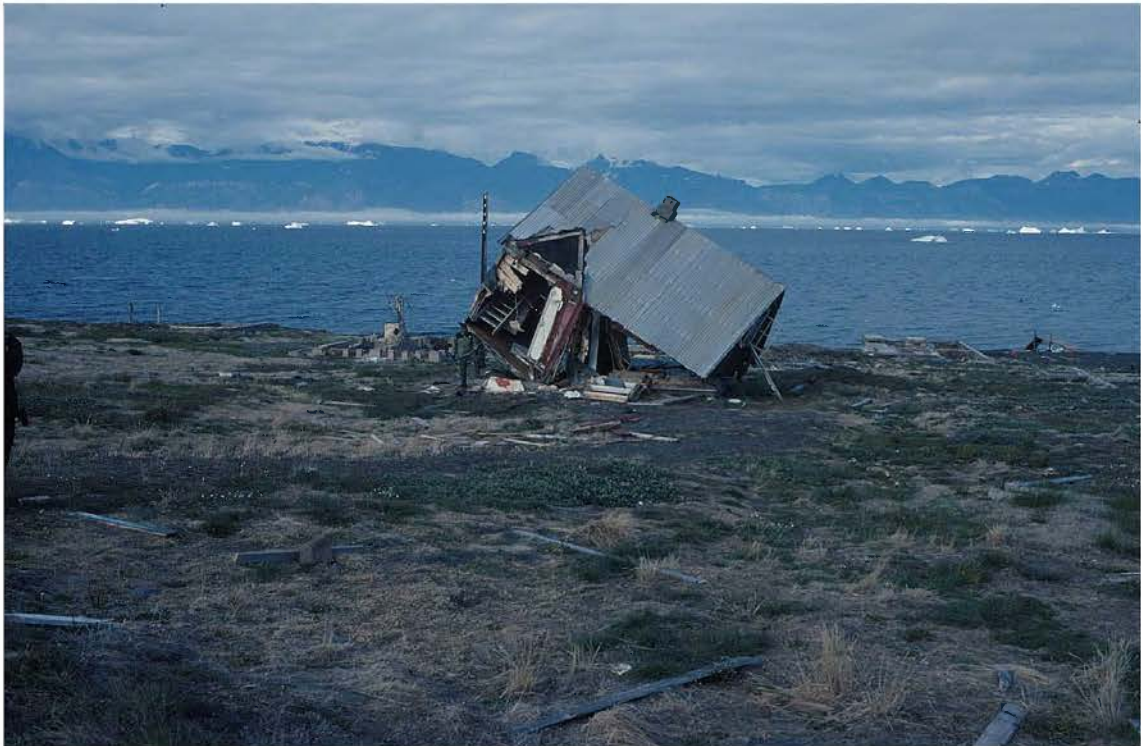
Figur 30. Hus væltet af flodbølgen i november 2000. Foto juli 2001.

I forbindelse med et feltkursus besøgte geologer fra Københavns Universitet Qullissat i juli 2001. Politiets første beskrivelser af ødelæggelserne kunne bekræftes: Flodbølgen er nået ca. 250 m ind i land og op i ca. 30 m's højde. Zonen i en afstand af 100 m fra kysten er totalt raseret. Grænsen for flodbølgens udbredelse markeres af opskyllet tømmer og andre genstande i store mængder. Billederne i Fig. 30 – 33 illustrerer ødelæggelsernes omfang. Fig. 31 viser Qullissat for 16 år siden som kan sammenlignes med situationen i dag (2001) på Fig. 32. Der har været tale om enorme kræfter.

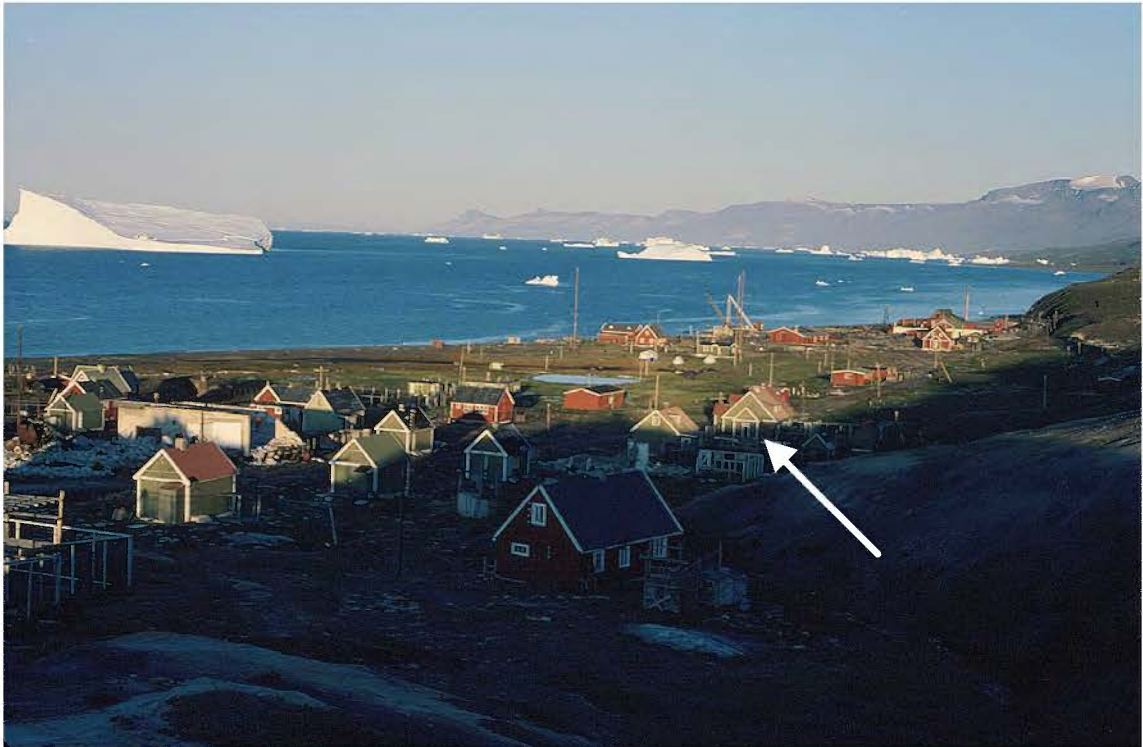
Figur 31. Qullisats østlige område med minetekniske bygninger og boliger for danske teknikere, foto optaget juli 1985. Bemærk pilen som peger på det tilsvarende hus som ses på Fig. 32.

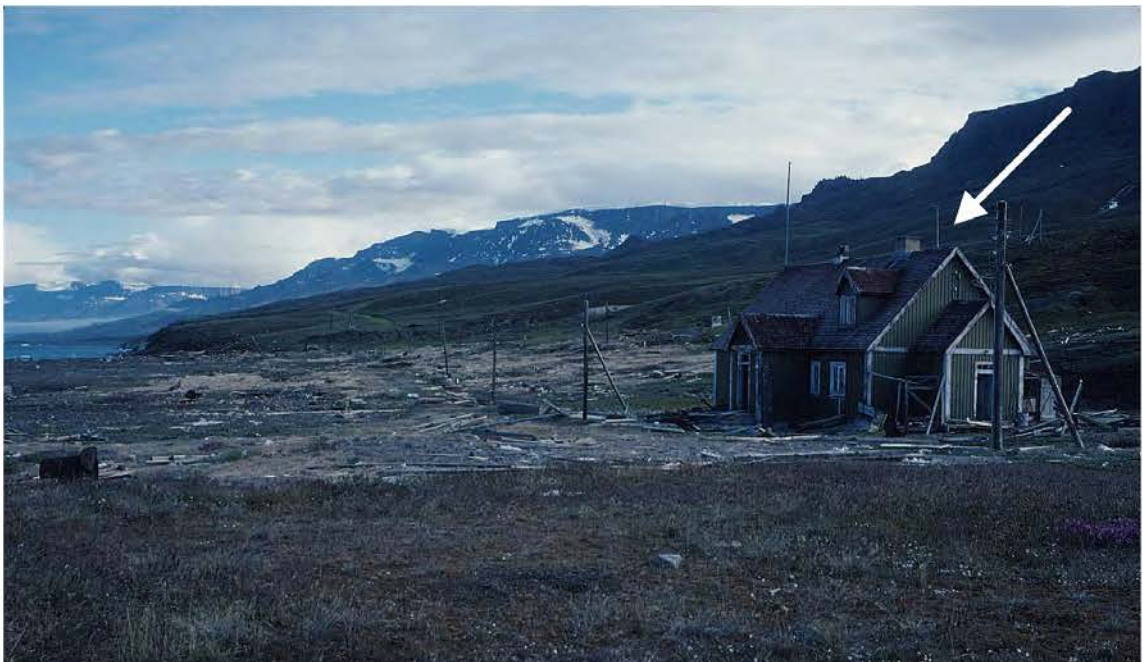
Figur 32. Det grønne hus som det står efterladt tilbage i juli 2001

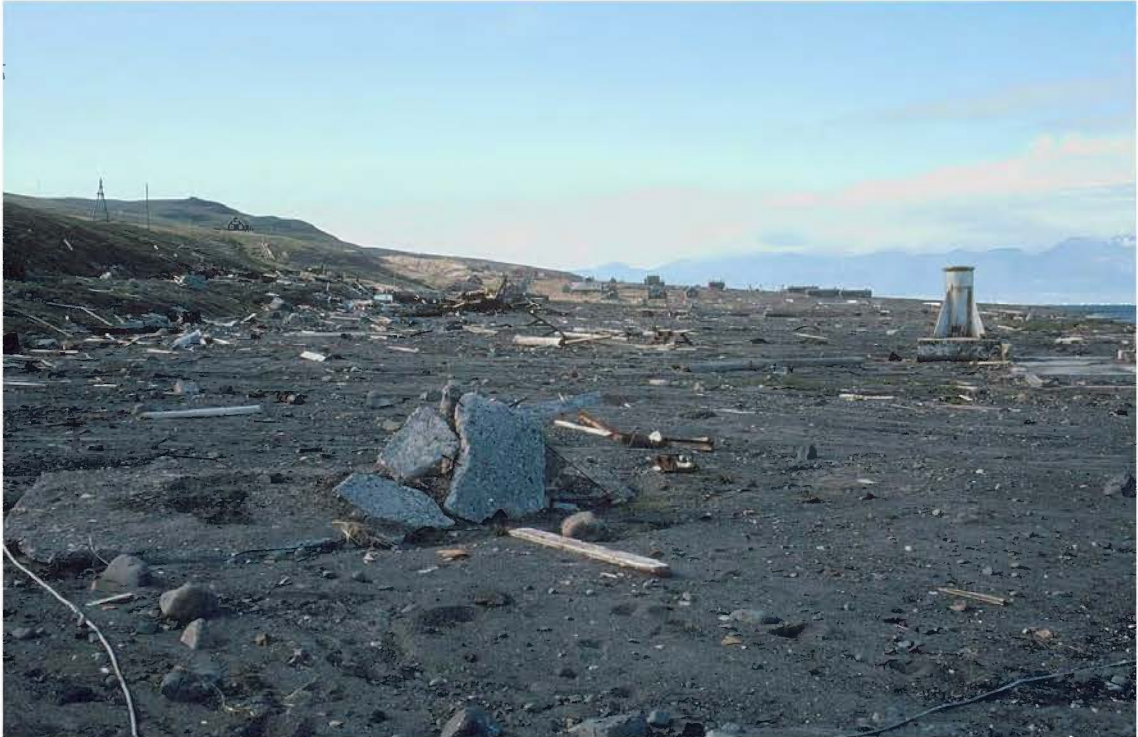
Figur 33. *Qullissat juli 2001. Totalskadet område i den østlige del af byen.*

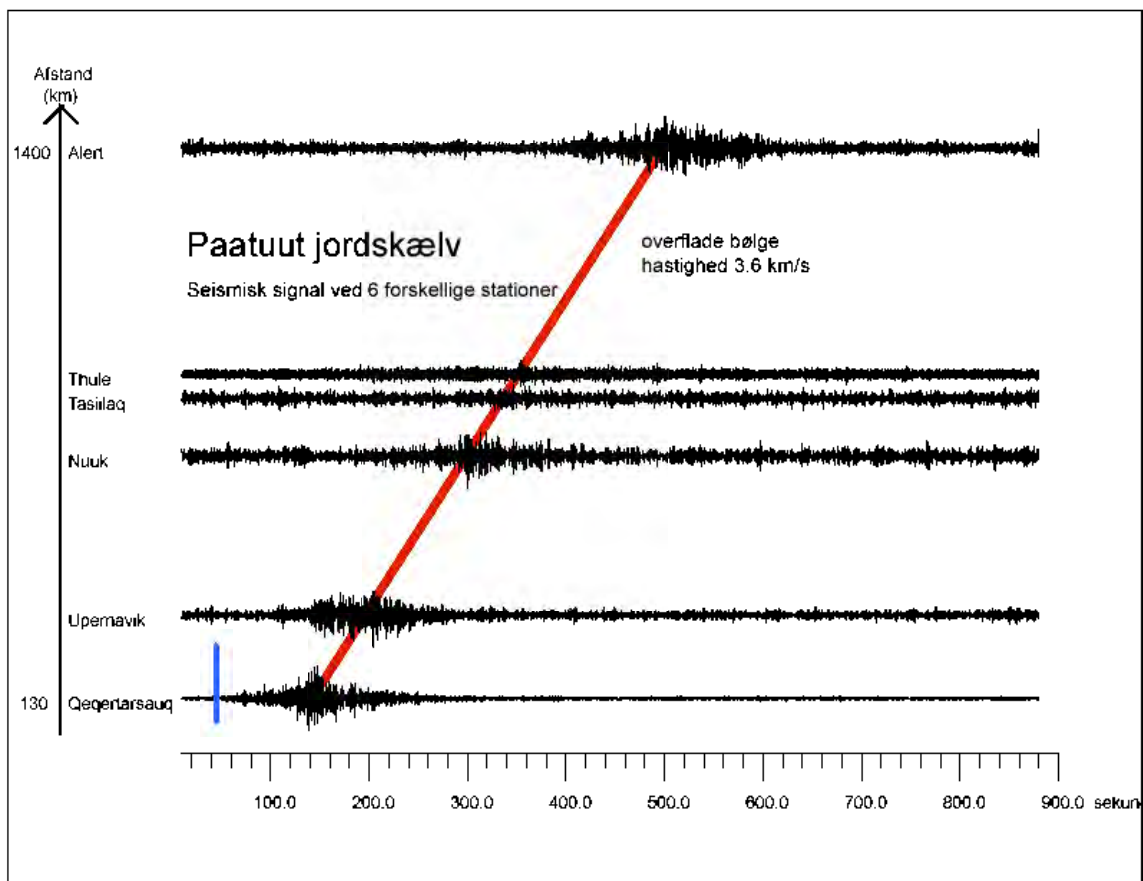
Figur 35. Øst-vest GDH E-komponenten fra stationerne i Qeqertarsuaq (GDH), Upernavik (UPN), Nuuk (NUK) og Alert (ALE). Data er filtreret 0.5–2.0 s. Afstanden mellem data fra stationerne er bestemt af deres afstand fra Paatuut. Den blå streg viser vores valg af P-ankomst tid på GDH, og den røde streg er baseret på de afsatte tider fra beregningen i tabel 1. Tidsforskellen mellem den beregnede tid for Lg fasen fra den første hændelse og den efterfølgende overfladebølge er konstant på alle stationerne.
