Fjeldskred ved Paatuut

Undersøgelse af fjeldskred som var årsag til flodbølge
den 21. november 2000 ved sydkysten
af Nuussuaq, Vestgrønland

Stig A. Schack Pedersen, Trine Dahl-Jensen, Hans Jepsen,
Lotte Melchior Larsen, Gunver Krarup Pedersen,
Tove Nielsen, Asger Ken Pedersen
og Willy Weng

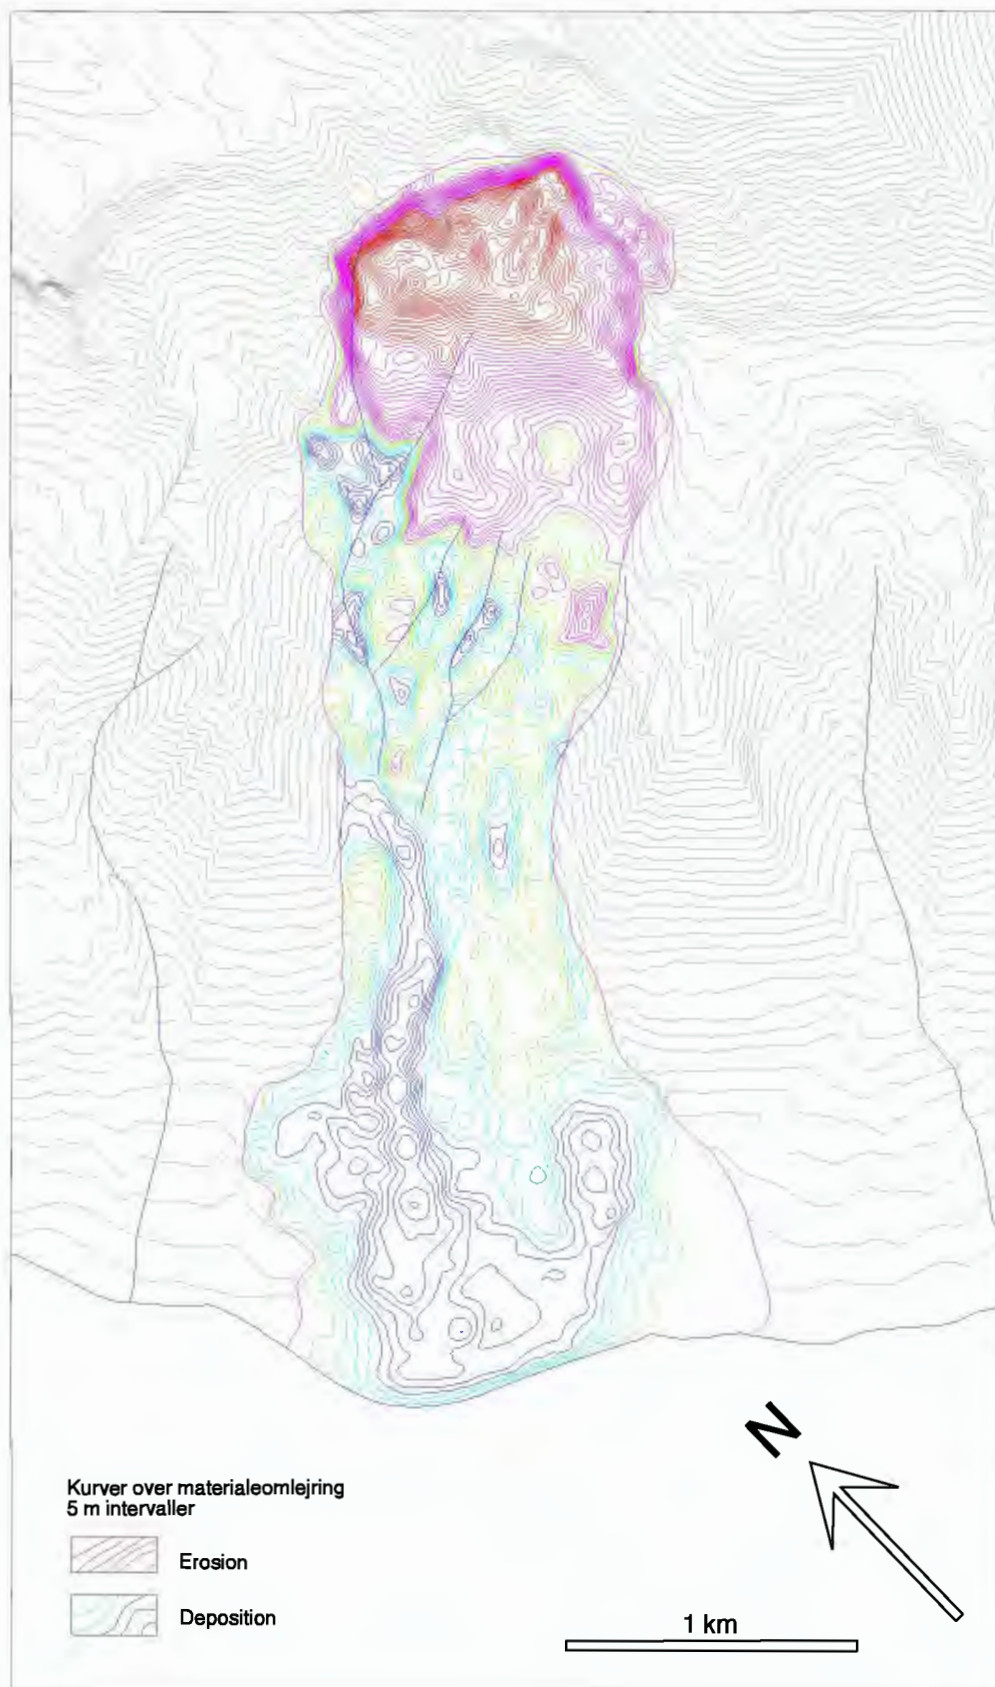
Figur 37. Kurveudtegning af fjeldskredet med angivelse hvor materialet er blevet eroderet bort og hvor det er blevet tillagt. 90 mill. m³ er eroderet bort ved toppen af skredet, 60 mill. m³ er blevet aflejret ved foden, og 30 mill. m³ er forsvundet som submarint skred.
