Side Scan Sonar undersøgelse

Nordøyatunnilin

Steen Lomholt, Peter Trøst Jørgensen
og Jørn Bo Jensen

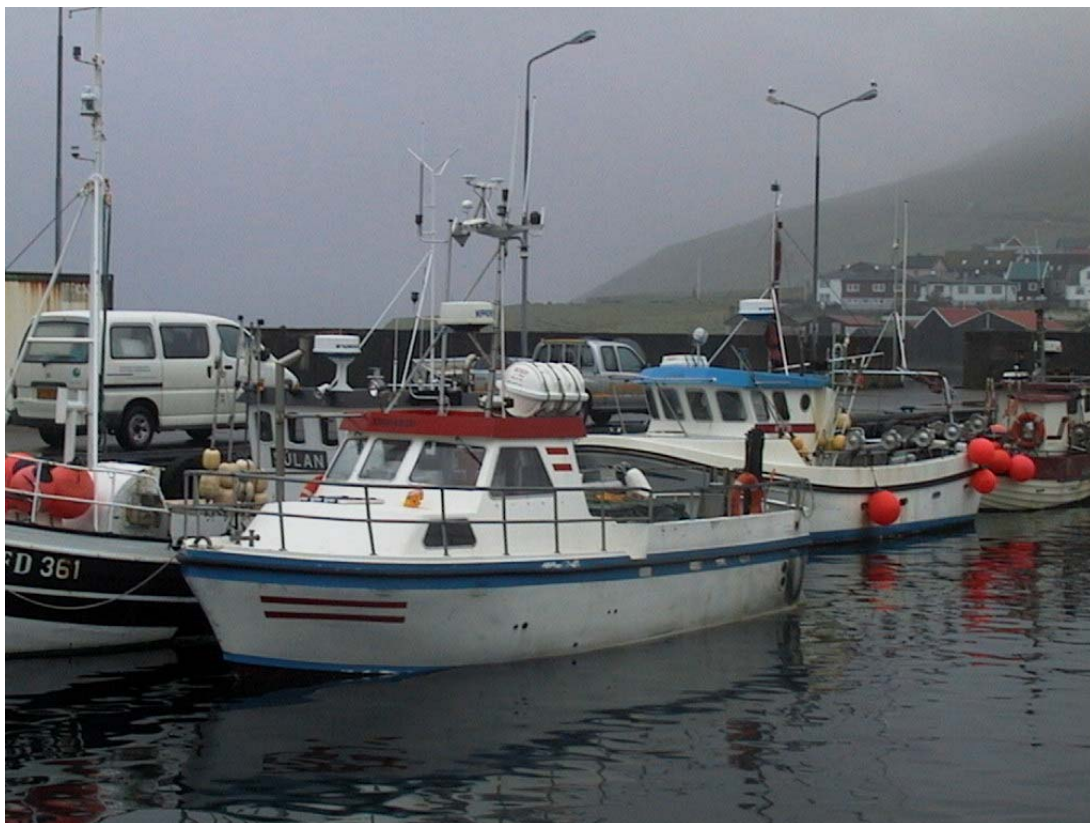
Figur 3 Biofarið i Leirvík havn

Der er ved undersøgelserne anvendt en mindre båd, Biofarið, bemannet med personale fra firmaet A.Diving. Båden er udstyret med et DGPS system, der er anvendt ved optagelserne.

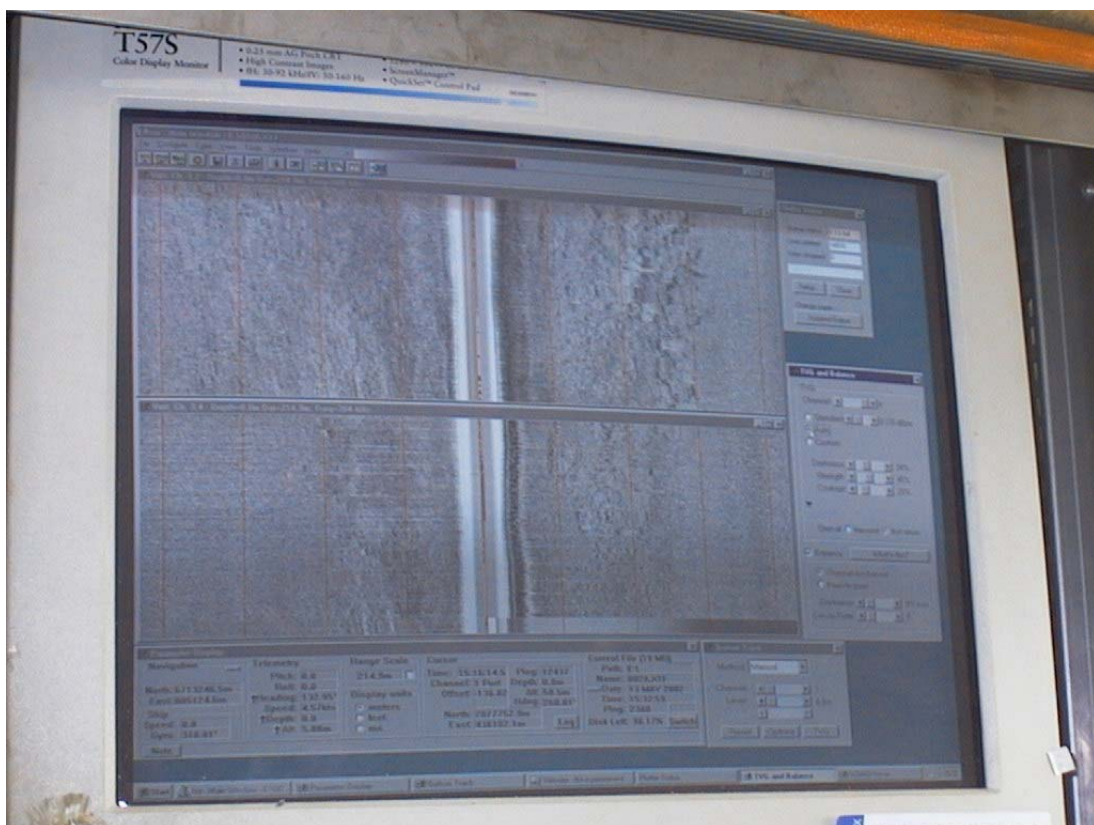
Figur 4 Side-scan sonar billede fra optagelserne i Leirviks Fjørður.

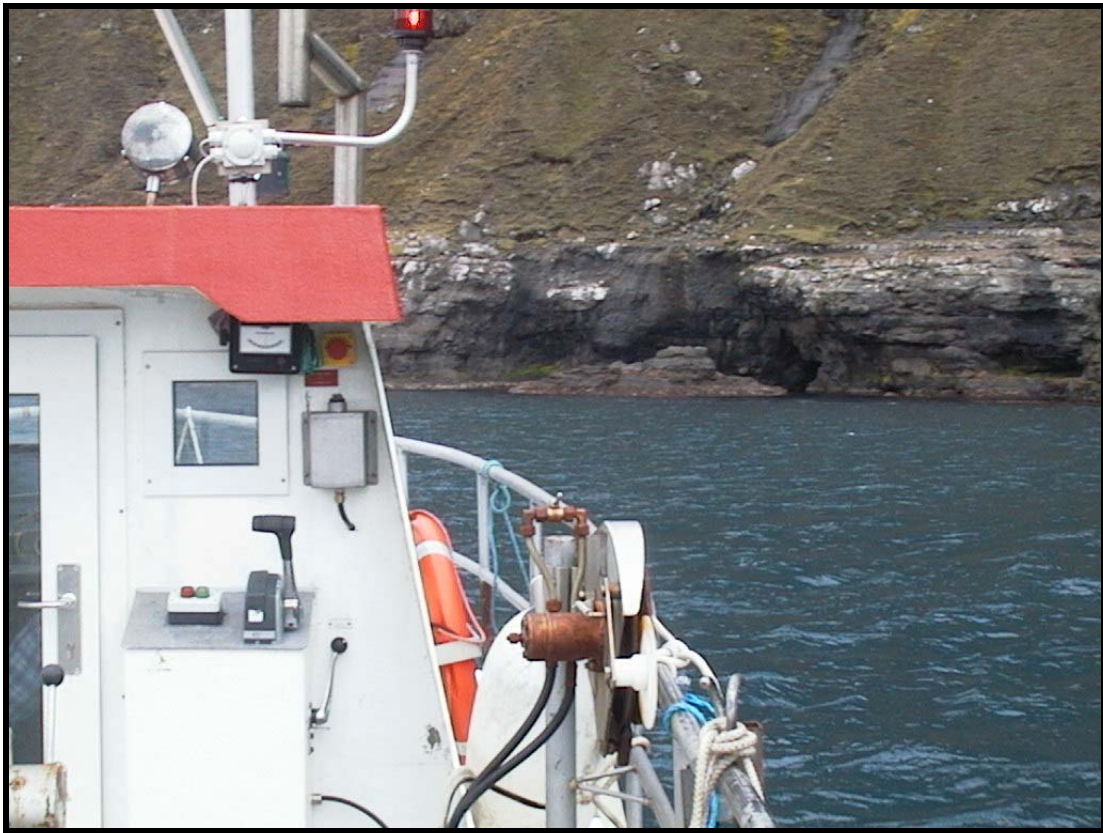
Figur 7. Parti fra Bordoy med basalt bænke nær vandoverfladen. Fotograferet fra Biofarið.

Dette eksempel er fra den sydøstlige del af undersøgelsesområdet. I eksemplet kan der ses de samme nord-syd gående lineamenter som blev set i den dybeste dele af fjorden i eksempel 1. Desuden ses specielt i den østlige del en mulig undersøisk forlængelse af de basalt bænke som ses nær vandlinien på Bordoy (Se figur 7) Det skal bemærkes at de mørke partier er reflekterede flader og de hvide er skygger. I forbindelse med disse mulige basalt bænke ses en række større sten på havbunden.
