# **Geologisk undersøgelse og stabilitetsvurdering i forbindelse med ny vej til Qinngorput**

Forundersøgelse udført for Nuuk Kommune af  
GEUS og ASIAQ i samarbejde med NGI

Peter Roll Jakobsen og Jens Nykjær Larsen

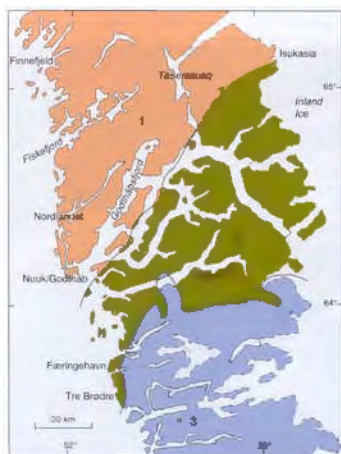
Figur 1. Kort over Godthåbsfjorden med forskellige tektoniske terræner; 1: Akia terrænet, 2: Akulleq terrænet, 3: Tasiussarssuaq terrænet (Henriksen et al., 2000).

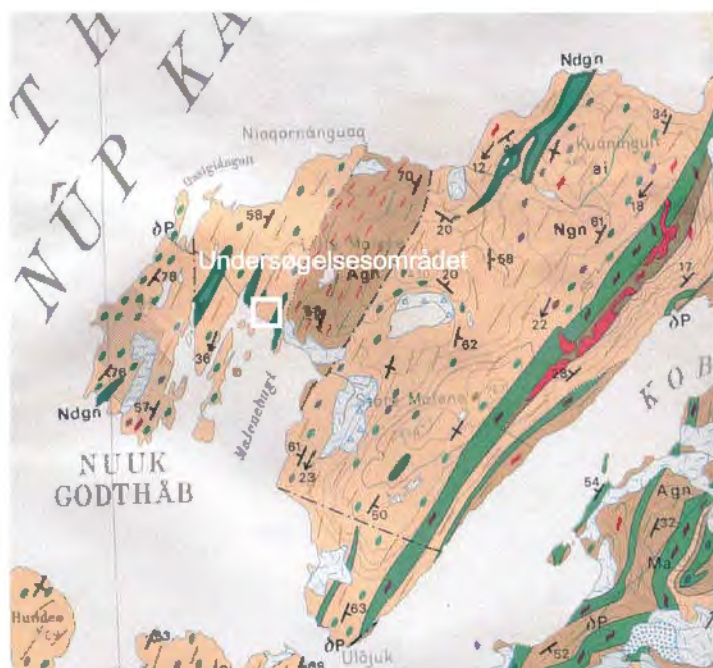
Figur 2. Geologisk Kort over Nuuk området (McGregor, 1993).

Ngn: Nuuk Gnejs; Ndgn: Nuuk dioritisk gnejs og meta-gabbro; Agn: Amîtsoq gnejs; stiptet linie: forkastning.

Bjergarterne i Nuuk området er alle arkæiske gnejser, d.v.s. at de er dannet i det ældste geologiske tidsafsnit for mere end 2500 millioner år siden. Gnejserne i Nuuk området er ca. 3000 millioner år gamle, og hører til Akia terrænet (Fig. 1). Gnejserne i Nuuk området består hovedsageligt af Nuuk Gnejs, med indslag af amfibolit og metagabbro (Fig. 2)

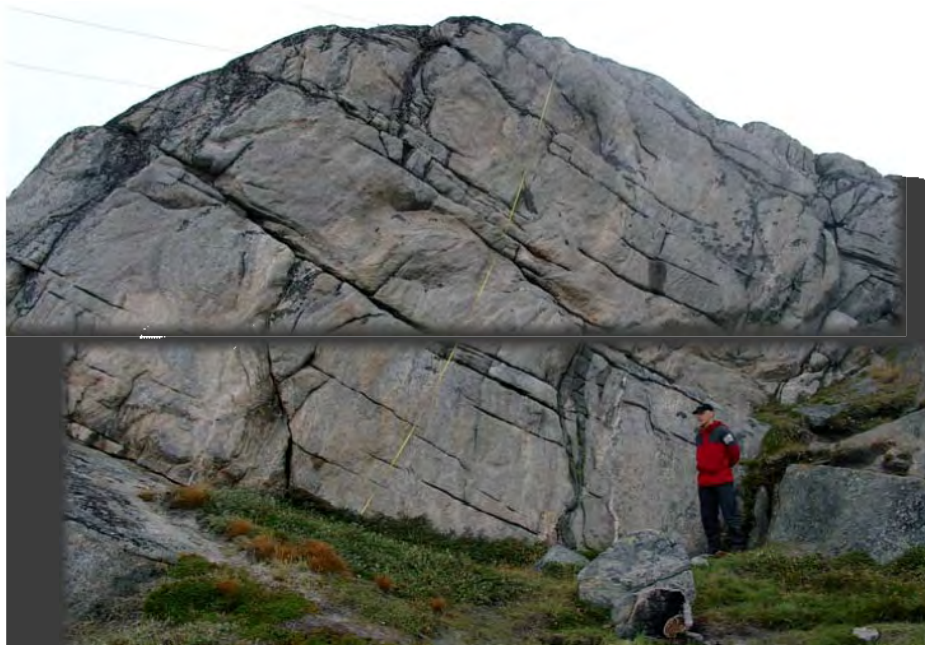
Figur 4. Grå gnejs, båndet med linser af amfibolit. Foto taget ved målelinie 11, dellokalitet 5.

Den grå gnejs er en tonalitisk/granodioritisk gnejs (Henriksen et al. 2000, Bridgewater et al. 1976). Gnejsen er grå og lys rødliggrå. Den kan være båndet med lysere og mørkere bånd og migmatitårer og den kan have en svag foliation, hvor foliationen er markeret af biotitkorn. Den fremstår altid som en massiv bjergart. I den grå gnejs kan der være linser og bånd af amfibolit (Fig. 4)

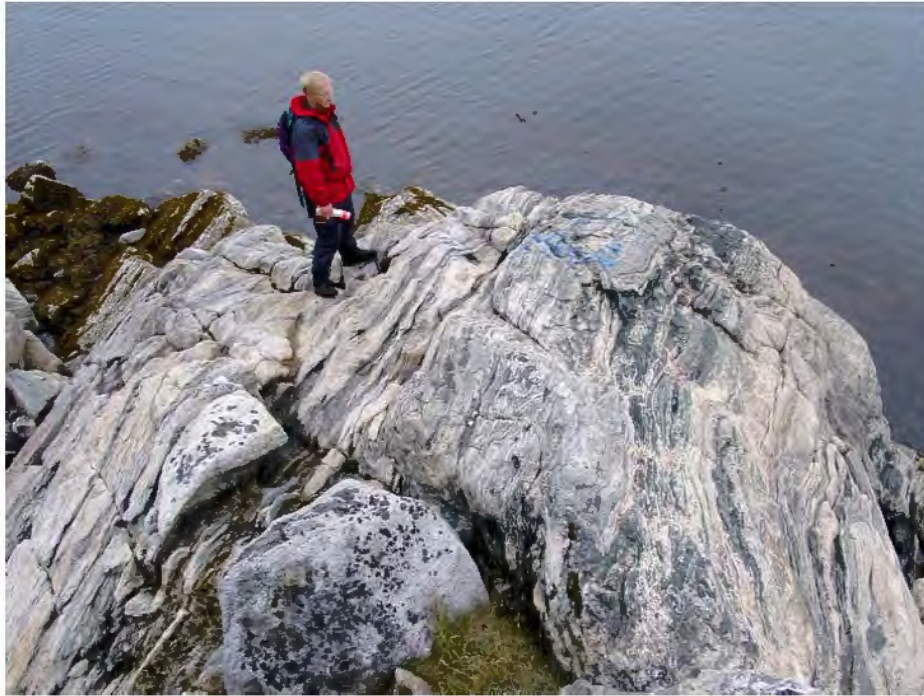
Figur 5. Stærkt båndet gnejs.

Den stærkt båndede gnejs er sammensat af vekslende bånd bestående af grå gnejs, amfibolit og metagabbro. (Fig. 5). Den Stærkt båndede gnejs findes som mindre enheder i den grå gnejs (se bilag 1).

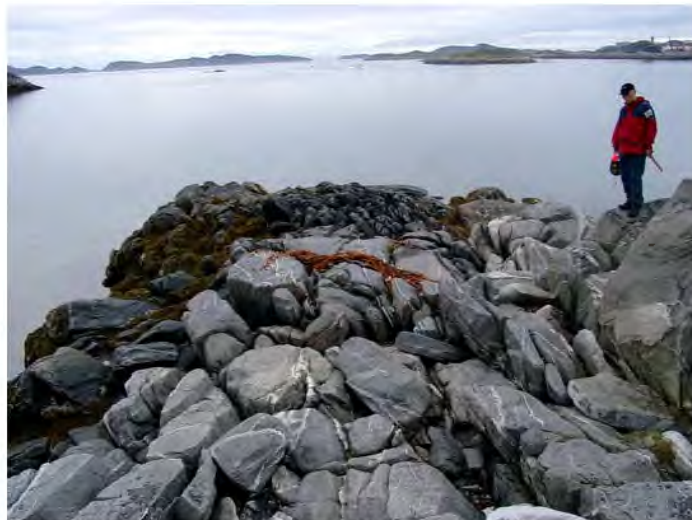
Figur 6. Metagabbro ved Sømærket øst for fjeldryggen.

Metagabbro (sensu lato) er en mørk spættet bjergart, med en svag foliation defineret af mørke mineraler. Bjergarten er gennemsat af lyse migmatitbånd (Fig. 6). Metagabroen findes i den østlige del af undersøgelsesområdet (se Bilag 1).

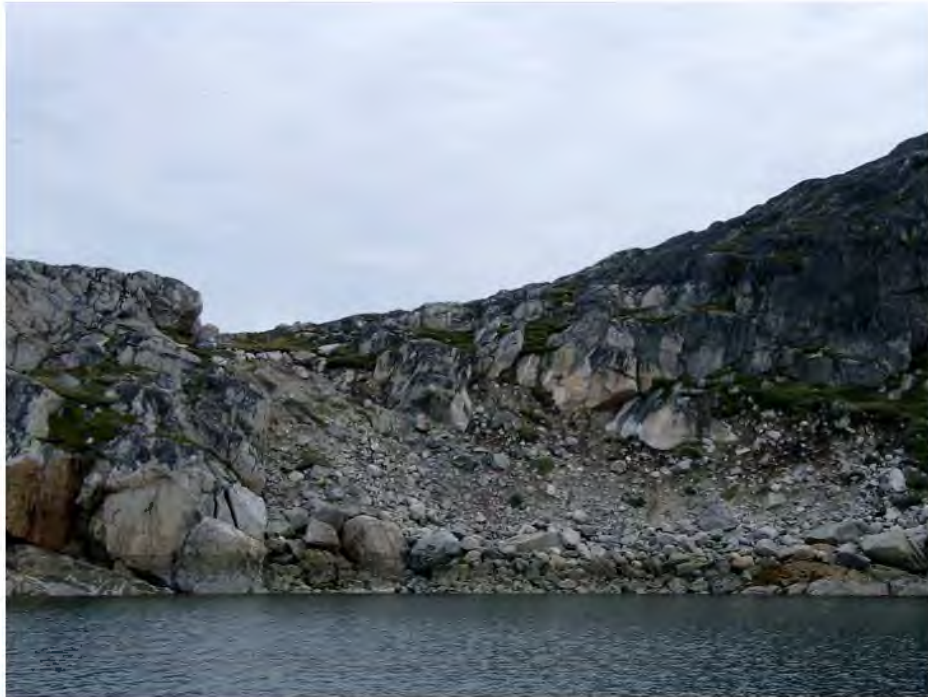
Figur 7. Erosionsskår antagelig anlagt i sprækkezone, delvis fyldt med moræneaflejringer.

Mellem de to elmaster er der en lavning i terrænet, hvor der er aflejret en blokrig moræne (Fig. 7). Den grå gnejs er ind mod moræneaflejringerne stærkt opsprækket (Fig. 8) og der ligger antagelig en sprækkezone under løsaflejringerne, som er blevet dybere nederoderet end den omgivne, mere massive gnejs.

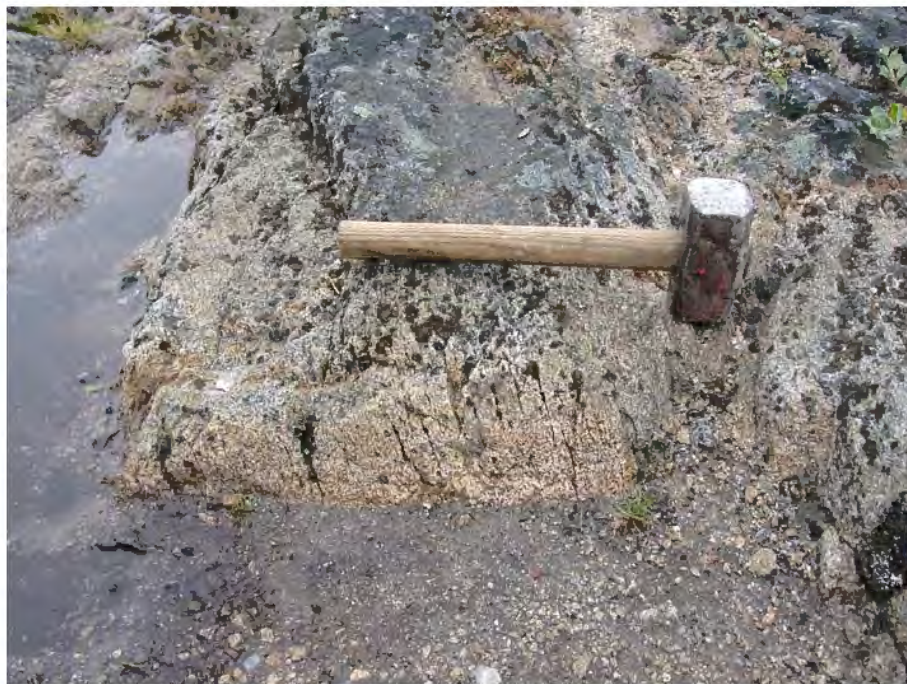
Figur 8. Stærkt sprækket grå gnejs, ved kontakt til moræneaflejringer.

Ved lokalitet 1 er sprækkeintensiteten markant højere i starten af linie 1 (Bilag 2, lok 1 og Fig. 8). Det er op mod sprækkezonen, der formodentlig findes under den blokriige moræne i lavningen mellem lokaliteterne 1 og 5 (Bilag 1).

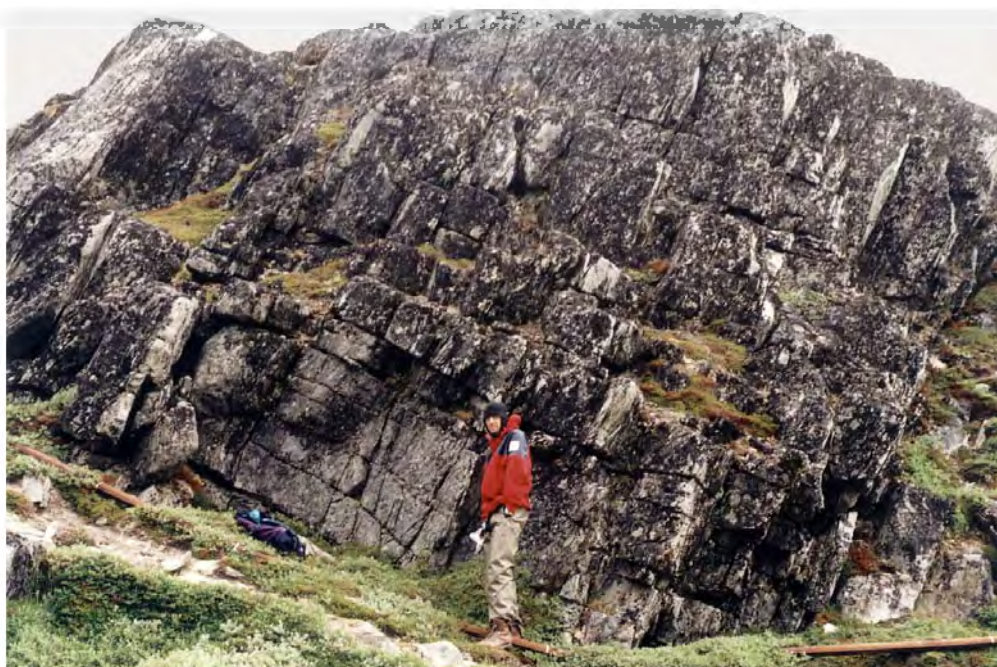
Figur 11. Foliationsparallelle (system 2) sprækker og svagt hældende (system 3) sprækker i blotning ud mod kysten.

System 3 sprækkerne er svagt hældende sprækker, der stryger ca.  $30^\circ$  med en gennemsnitlig hældning på  $22^\circ$  mod ØSØ, og som står næsten vinkelret på system 2 sprækkerne (Fig. 11 og Bilag 1).

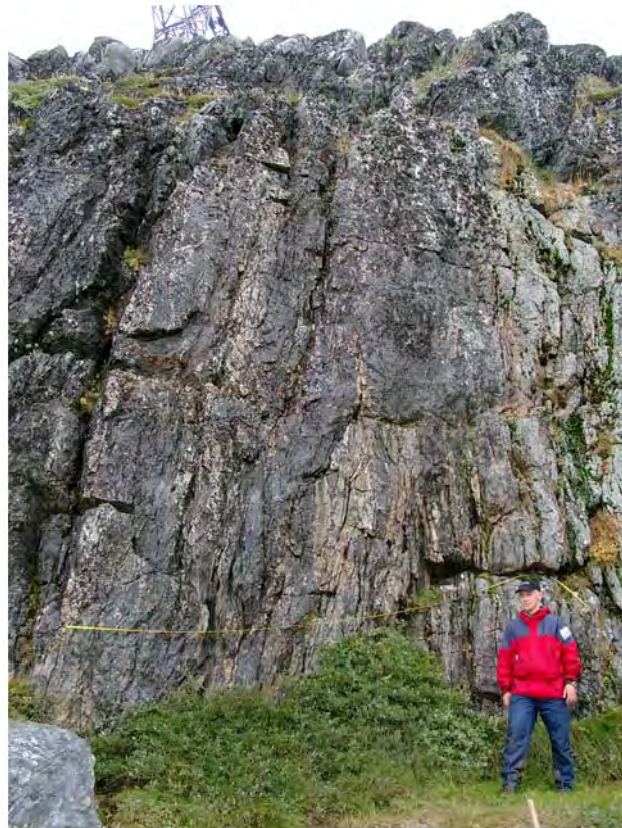
Figur 12. Stærkt Båndet Gnejs med mange stejltstående system 2 (foliationsparallelle) sprækker. Fladen som målebåndet hænger langs er en sprækkeflade fra en system 1 sprække.

Sprækkeintensiteten er forskellig i den Grå Gnejs og den Stærkt Båndede Gnejs. Sprækkeintensiteten er størst i den Stærkt Båndede Gnejs, hvilket skyldes de hyppige bjergarts-skift inden for denne gnejstype, der medfører mange foliationsparallelle sprækker. Til gengæld er system 1 sprækkerne, der er næsten vinkelrette på foliationen, mindre hyppige end ved den Grå Gnejs. De foliationsparallelle sprækker er ikke altid tydelige at se på bjergarten, men ved en af de store system 1 sprækkeflader kunne man se en meget høj sprække

frekvens af de foliationsparallelle system 2 sprækker (Fig. 12). Der må derfor forventes flere sprækker end der umiddelbart er konstateret i de Stærkt Båndede Gnejser under sprængning.
