# Vurdering af fjeldskredsrisiko på Stevns Klint

Geologisk og geomorfologisk analyse af overhæng,  
klinteksponering og fjeldskredsdimensioner  
baseret på en fotogrammetrisk opmåling  
af Stevns Klint, Østsjælland

Stig A. Schack Pedersen & Max Nykjær Strunck

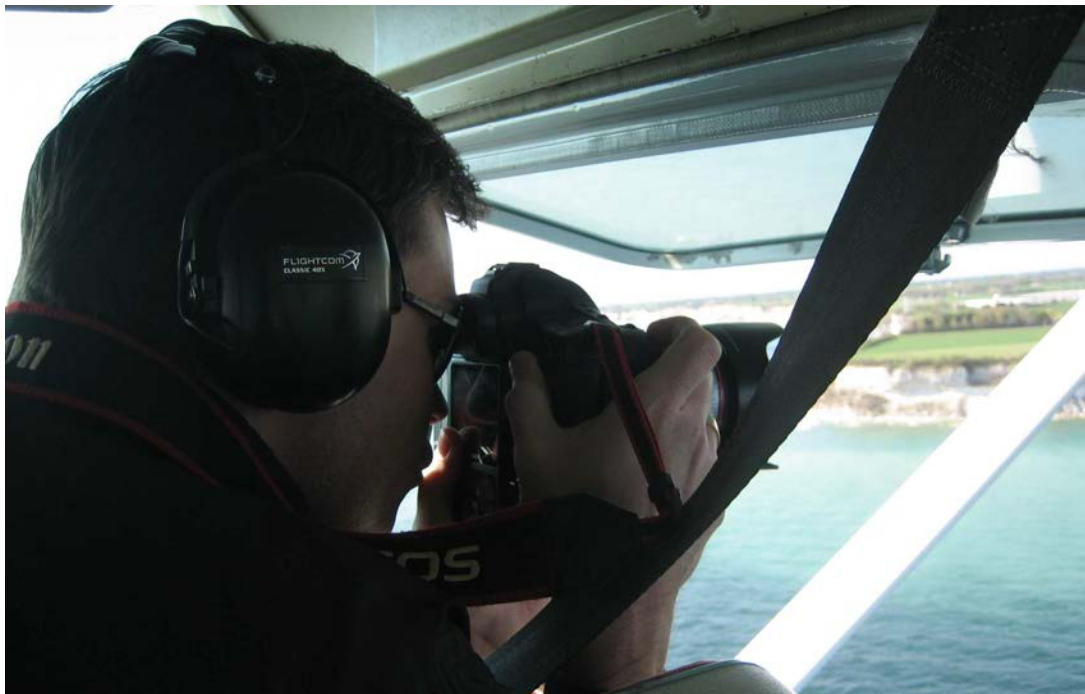
**Figur 1.** Fotogrammetrisk optagelse af Stevns Klint. Fotograferingen blev udført med GPS understøttet digitalt kamera fra sportsfly med marchhastighed på omkring 150 km/time den 29. april 2011 mellem kl. 10 og 11 om formiddagen.

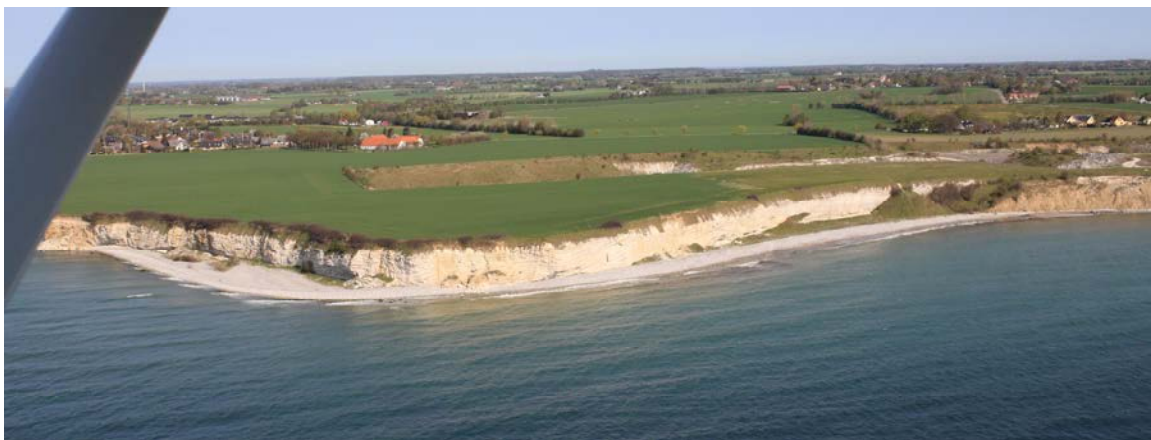
**Figur 7.** Kystpynten Korsnæb har den største udbygning p.g.a. aflejringen af strandvolde. Langs med klinten findes enkelte tidligere dannede brændingshuler, som giver et vist overhæng (sammenlign med Fig. 8).

Klinten på strækningen fra Rødvig ud til Korsnæb er ikke særlig høj, højst 16 m o.h. med 2 m moræneler på toppen af bryozokalk, hvilket placerer den i en lav risikogrupper. På det inderste stykke ca. 300 m øst for Rødvig findes ca. 200 m eksponeret kalk med et overhæng op til 2,3 m. Kalken er ret opsprækket hvilket giver en typisk høj stenras nedfald. I forhold til dramatiske skred må stedet anses for at have en lille risiko, selvom stensras og stenskal må forventes. De yderste 250 m mod Korsnæb er karakteriseret af tre kombinerede fjeld- og jordskred, da de involverer en del morænemateriale. Det største af disse er på små 2000 m<sup>3</sup>, og det tolkes som værende sket inden for de sidste 20 år. Selvom overhængene på begge sider af det aktive skred er 2-3 m i 6 meters højde, anses stedet ikke for at være i en særlig høj risikogrupper, da klinten er beskyttet af en 30 m bred forstrand domineret af flinterullesten (Fig. 7 & 8). På selve Korsnæb findes et overhæng på 4-4,5 m og på østsiden findes nogle gamle brændingshuler med overhæng på 3-4 m. Begge steder er klinten karakteriseret af stenskal fra overhængets loft. Men på grund af den brede forstrand, som hen mod Boesdal kalkgrav udvikler sig til en 14 m bred strandzone med ral foran en 20 m bred græsbevokset strandeng anses klinten ikke for at være eksponeret. Ud for selve Boesdal kalkgrav ligger en gammel vold af fyld ophobet under rømning af kalkgraven. Fyldet består mest af løst pakket moræneler, og skrænt ud mod kysten er ca. 20 m høj. Denne er karakteriseret af jordskred (lerskred/landslides). Selvom de kan hæmme passage langs stranden anses de ikke for at være en risiko for færdsel på stranden. Fra Korsnæb og nordpå indeholder kalkklinten overvejende bryozokalk henhørende til Korsnæb Led (Surlyk et al. 2006).

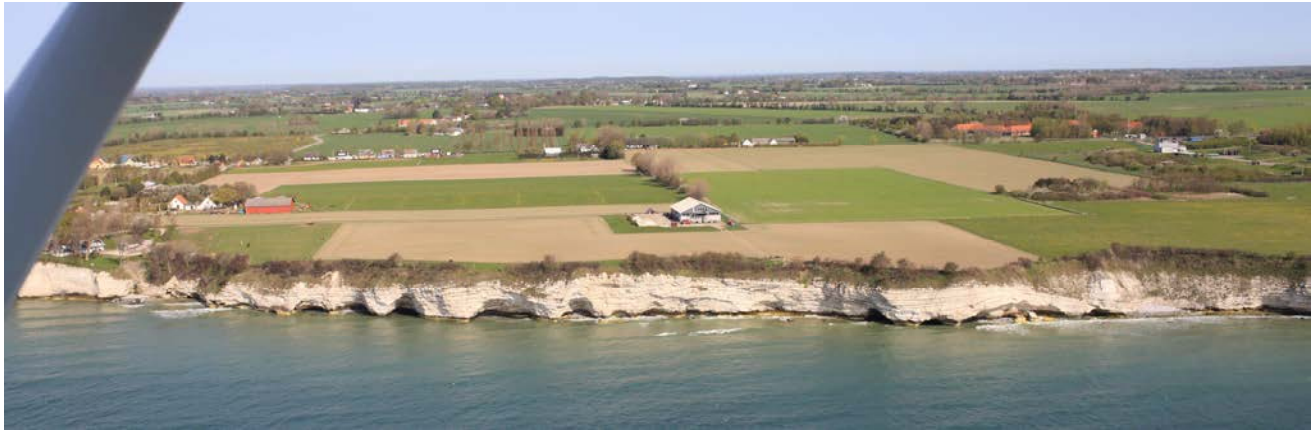
**Figur 10.** Kysten øst for Boesdal som er domineret af brændingshuler. Bemærk stenskalsblokkene under den østre brændingshule.

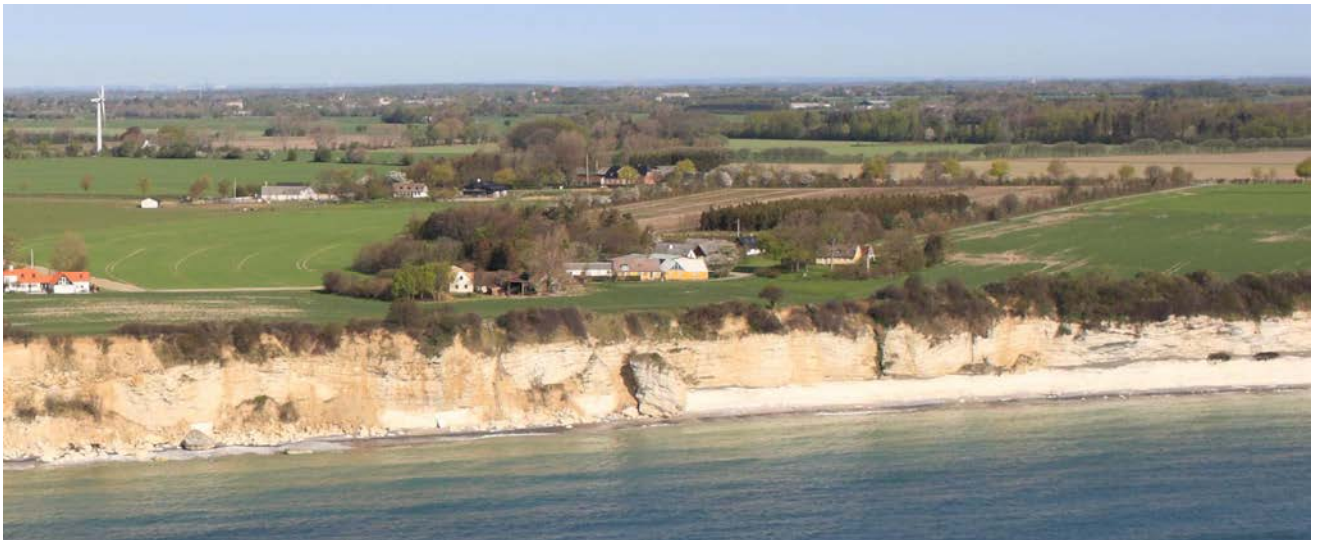
**Figur 13.** I bunden af Lille Heddinge Vig ligger et klippefal oven på et blok-skred. Klippefaldet et målt til at have en dimension på  $1200 \text{ m}^3$  (se Fig. 12), hvilket passer fint til den generelle størrelse af klippefald.

Inderst i Lille Hedding Vig er en trappe sat ned i hakket i en gammel kalkgrav, hvor et klippefald kombineret med et blokskred har skabt en jordkegle, der kan anvendes til adgangsvej til klintens fod (Figs 12 & 13). En kalkklippe på 800 m<sup>3</sup> er her forsat 15 m ud fra skæret af skreddet (head of slide). Den yderste kant af skreddet er ca. 30 m fra klinten, som er ca. 20 m høj. Dette illustrerer størrelsen af skreddenes transport, som ikke er meget mere end 1½ gange højden. Ud fra blokkens dimension kan man antage, at overhængen har været

omkring 8 m. Et lignende skred findes 175 m længere østpå langs kysten neden for Pilevang. Begge steder viser klippefaldene, at overhængene har været omkring 8 m, at tykkelsen af blokkene er omkring 7 m, svarende til afstanden fra overhænget ved K/T-grænsen, som her er beliggende i 14 m o.h. Kysten mod SV er karakteriseret af flere blok-skred, som delvis beskytter kysten, dog er den 100 m lange klint mellem de to klippefald en ueksponeret kalkklint, hvor kridtet går direkte i vandet med et maksimalt overhæng på 3-4,5 m. Men da tørskoet færdsel næppe er mulig langs med dette klintsegment, vurderes klinten til at være behæftet med lille risiko.

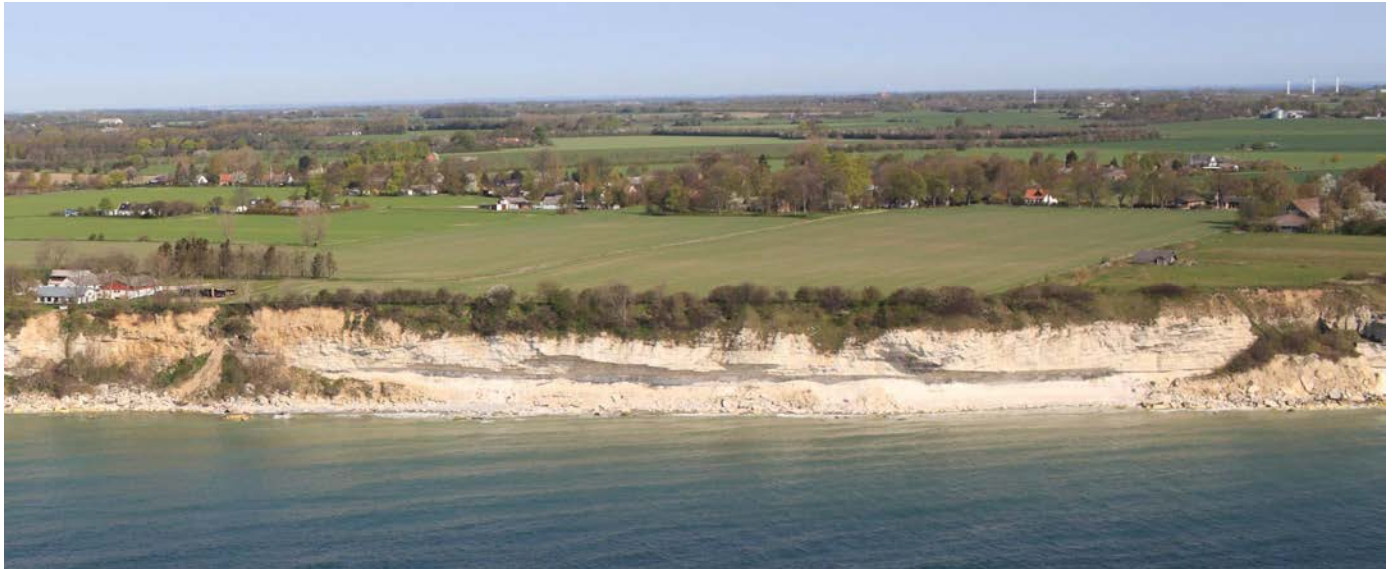
**Figur 15.** Kyststrækningen i den indre del af Harvig, hvor overhængen over den eksponerede kridtklint er op mod 6 m. Det forventes, at det i løbet af en periode på 40 år vil være forøget til omkring 10 m, hvorefter faren for et klippekollaps vil være overhængende.

Hvor den inderste del af Harvig knækker fra at stryge N-S til at stryge mod Ø er kysten opdelt i en ueksponeret kalkklint mod syd og en blokskred domineret kyststrækning mod øst. Den eksponerede kyststrækning er ca. 100 m lang og har et 6 m stort overhæng lokaliseret i 8 meters højde (Figs 14 & 15). Dybden af overhæng ved skredfarlige klippefald, blokfald

og stenras vil i løbet af nogle 10-år medføre, at dette kystsegment vil være eroderet ind til 10 meters dybde, hvorpå skredrisikoen anses for stor.

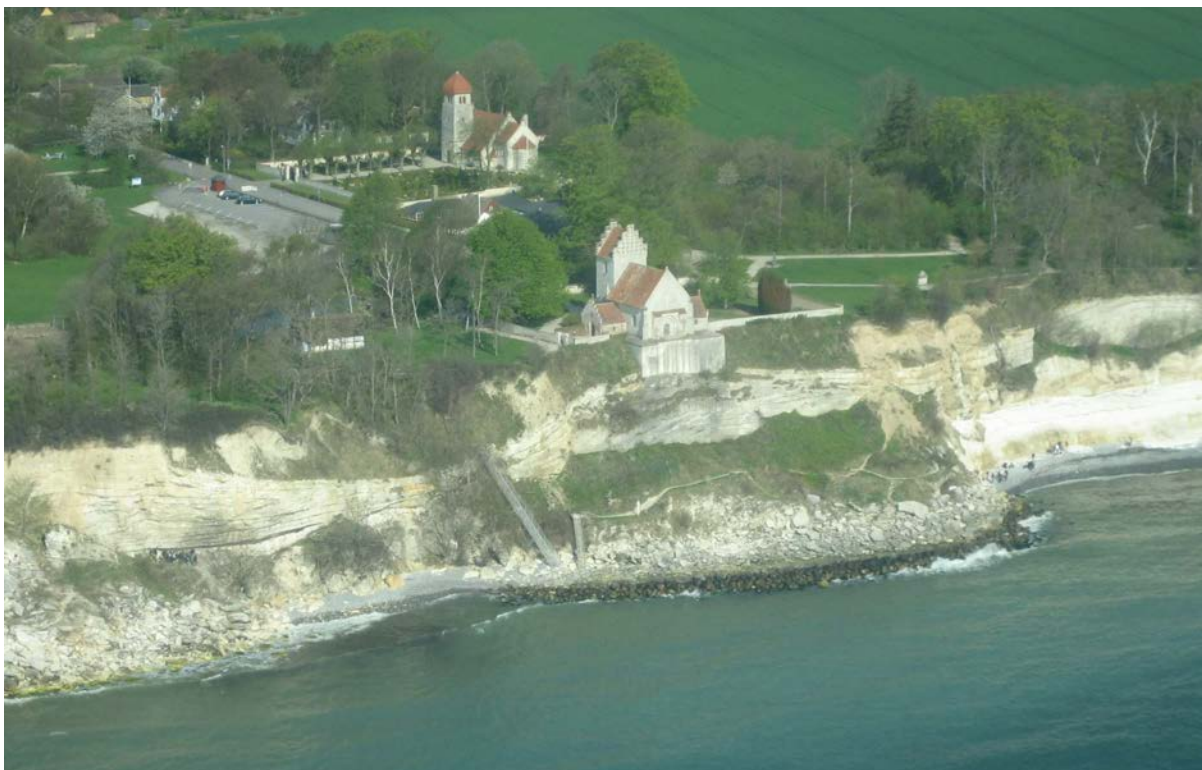
**Figur 16.** Klippeskredet ved Højerup gamle kirke. Toppen af skredmassen ligger i en højde af c. 15 m o.h., og tåen af skredet er kystbeskyttet mod erosion ved hjælp af "importerede" blokke. Den nye kirke i Højerup blev bygget i 1913, idet den lokale befolkning frygtede en kollaps af overhængen, som den gamle kirke lå oven på (sammenlign med Fig. 17).

Det sted folk normalt kommer, når de besøger Stevns Klint er Højerup Gl. Kirke og nedgangen umiddelbart syd for den (Fig. 16). Det klippefald og klippeskred, som skete i 1928 (Fig. 17) ligger stadig som beskyttelse af resten af kirken mod kysterosion. Fjeldskredet ved kirken og syd for denne gør stadig kysten her til et område i lav risikogruppe (Fig.18). Nord for Højerup fjeldskredet står kridtklinten eksponeret lodret ned til strandplanet. De første 120 m er neden for Højerup gamle kalkgrube, hvor bryozokalken oven over kridtet allerede er fjernet ved kalkbrydningen, så her forekommer ingen overhæng (Fig. 19). Nord for kalkgruben står bryozokalken frem i et ca. 15 m tykt lag, der gør klinten relativ stabil, selvom overhængen her beløber sig til op mod 10 m. Længere nordpå langs Kirkevig er overhængen allerede skredet ned ved blokfald, og her er kysten atter beskyttet, indtil man nå ud til kalkgruberne ved vigens yderste pynt. Her optræder både klippefald og blokskred, og ind imellem sidder der stadig nogle dramatiske overhæng tilbage. Overhængene her har en stor skredrisiko, idet de har de største overhæng, op mod 12 m, og samtidig er ruiner efter den gamle kalkbrydning, hvilket gør, at deres forankring ikke er særlig stor. Disse overhæng forventes at kollapse ved klippefald inden for de nærmeste år. Imidlertid lader det ikke til, at der har været aktive fjeldskred inden for de sidste 20 år. Dette kunne tyde på, at den interne flintlagsstruktur er af en sådan art, at den giver stor brudstyrke. Flintlagsstrukturen stabiliserende faktor er en kombination af det tektoniske netværk og cementationsgraden, d.v.s. graden og kontinuiteten af flintdannelse i lagene.

Det bør nok tilføjes, at nøjes man med at betragte kyststrækningen 200 m henholdsvis mod nord og syd for Højerup Gl. Kirke, er skredfaren ikke stor. Men risikoen er stor, da frekvensen af besøgende er stor. Ved udtegnings af de store fjeldskred i nærheden af Højerup er der udtegnet 2,5 m højdekurver for at give et indtryk af den nedskredne fjeldskredsmasse.

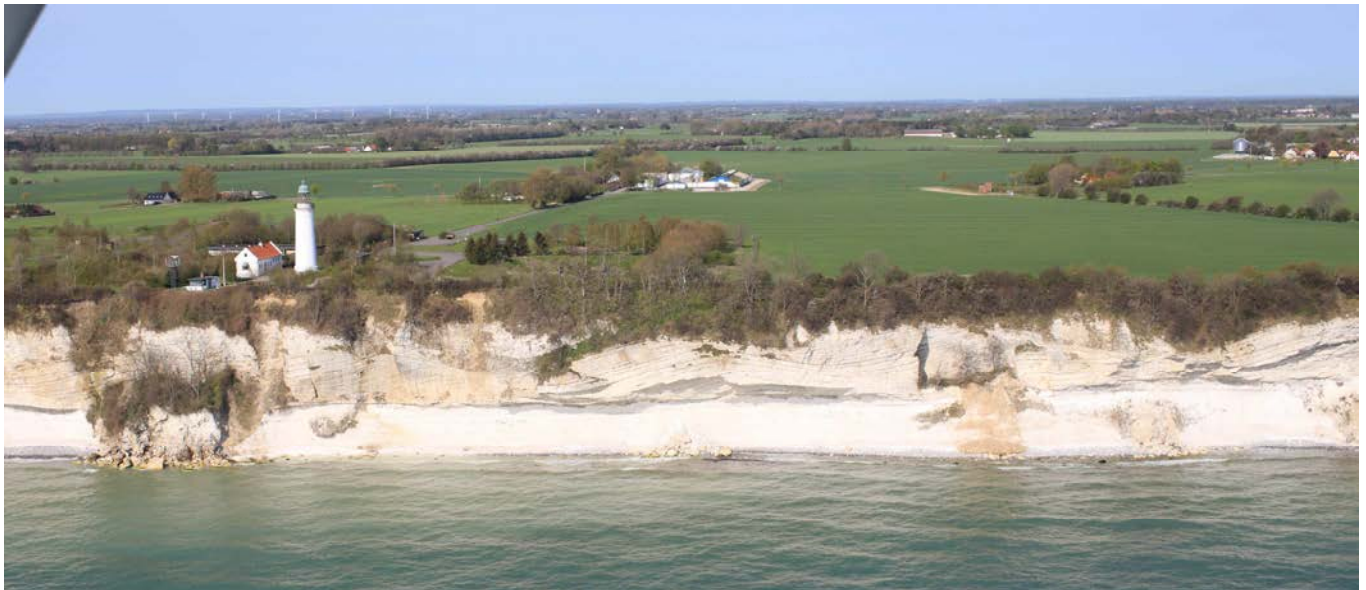
**Figur 20.** Stevns Fyr står på det højeste punkt langs Stevns Klint, ca. 41 m o.h. Neden for fyret ses et perfekt eksempel på et klippefald (sammenlign med Fig. 21). Nord for fyret (mod højre) ses et af de største overhæng langs klinten (8–10 m). Neden for det store overhæng ses et eksempel på stenskal.

Kyststrækningen neden for Stevns Fyr er sandsynligvis det segment med den største skredrisiko (Fig. 20 & 21). Højden af kalkklippen er her 38 m, som overlejres af en op mod 4 m tyk moræneler. De største klippeskred syd for fyret når mere end 60 m ud i vandet, hvilket dog stadigvæk er inden for dimensionen af  $1\frac{1}{2}$  gange højden af klinten. De største blokke i fjeldskredet måler  $100 \text{ m}^3$ , og højden af skredmassen er nu 12,5 m. Overhænget, d.v.s. K/T-grænsen er beliggende i 13–14 meters højde, og bredden af det horisontale overhæng ved denne grænse er omkring 4 m både syd og nord for fyret, men dog kun 2 m på klinten lige nedenfor. Men dette er ikke hele målet af overhæng. Måler man afstanden fra yderste flintbånd og ind til den inderste erosion af skrivekridtet er der 8 m, jævnt stigen-

de til næsten 10 m nord for fyret. På dette sted over en strækning på ca. 50 m forekommer et overhæng af bryozokalk, som ved en afrundet beregning vil rumme  $10.000 \text{ m}^3$ . Et yderligere bidrag til faren ved overhæng er den metode, der blev anvendt ved den gamle kalkstensbrydning. Bryozokalken er ca. 16 m tyk, og under brydningen er man gået længere og længere ind under klippen, jo dybere man har brudt sig ned. Det medfører, at ved bunden stod under et overhæng, som gik 6,5 m ud over grubekantens negative hældning. Dette har muligvis været hensigtsmæssigt for kraner og spil, man har anvendt ved transport af kalksten op fra gruben (Tove Damholt, pers. com. 2011).

Et meget flot eksempel på et klippefald findes lige ud for fyret. Her er hele klippen, med bevoksning og trappebrydningsanlæg bevaret intakt, faldet lodret ned på stranden fra 34 meters højde, så overfladen i dag står i 12–14 meters højde. De store klippefald er alle ældre end 20 år. Men hen langs stranden nordover findes et par tilfælde af blokfald og stenskal, som er sket inden for de sidste 20 år, sandsynligvis endda inden for de sidste 10 år at dømme ud fra den begrænsede erosion, der er sket af de friske kalkblokke på stranden.

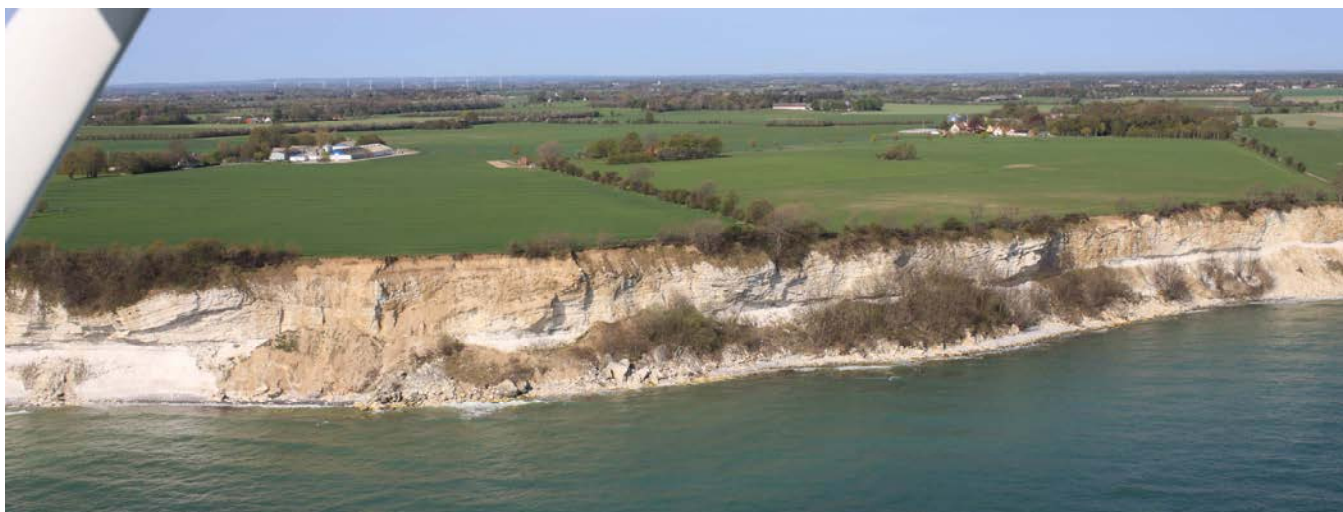
**Figur 22.** Segmentet ud for Tommestrup domineres af et stor klippeskred, hvor vegetationen, der voksede langs klippekanten inden kollapsen for mere end 20 år siden, stadig står tilbage på toppen af skreddet. Ved pynten yderst til venstre ses et blokfald, som er indtruffet for mindre end 20 år siden.

Et godt eksempel på et recent blokskred findes ved pynten 300 m N Stevns Fyr (Fig. 22). På sydsiden af dette skred sidder der stadig et overhæng med 10 m bryozokalk overlejret af 4 m moræneler. Overhængen starter ved 14 m o.h., og tykkelsen af den nedskredne pakke 25 m. Før skreddet har overhængen nok været af størrelsesordenen 10 m, men i dag er der 6 m overhæng på siden af skredet, som må forventes at falde ned ved stenslag eller blokfald. Resten af den N-S gående kyststrækning ud for Tommestrup består af nedfald fra et tidligere klippe- og blokfald. Vurderet ud fra modenheden af vegetation og graden af efterfølgende erosion virker det nærmest som om hele klintens overhæng er faldet ned ved en kollaps-begivenhed. Dette nedfald beskytter stadig kystklinten mod erosion, og selvom der er målt tilbagestående overhæng på op mod 6 meters dybde, anses dette kystsegment ikke for at have en stor skredrisiko.

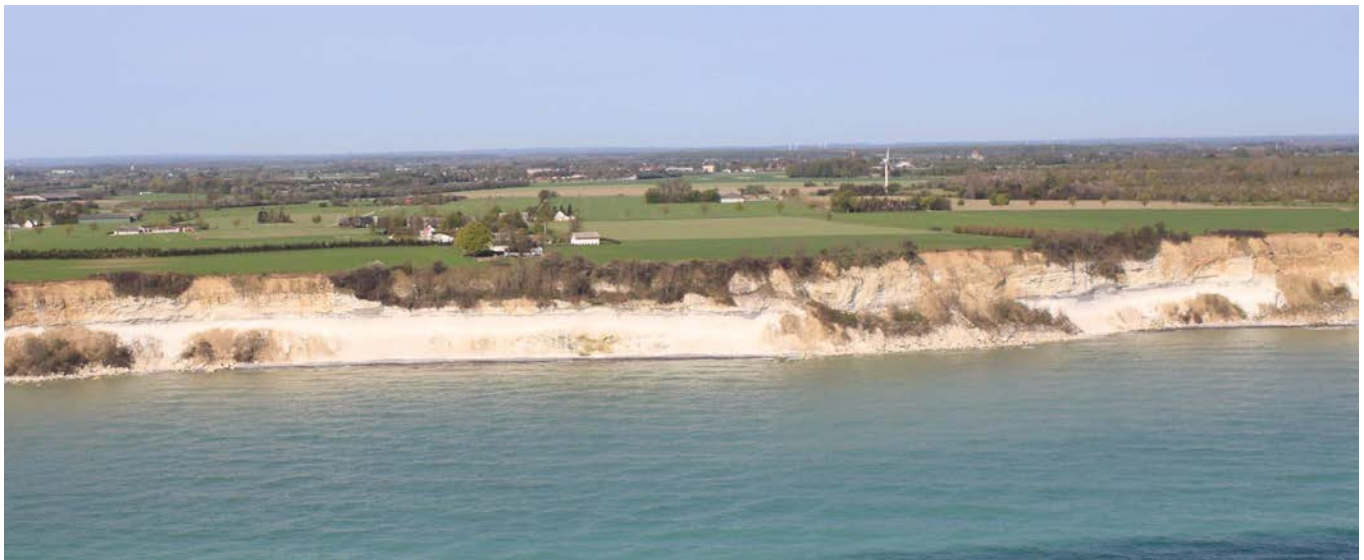
**Figur 23.** Segmentet ud for den gamle kalkgrav Barmhjertigheden. Overhængen her er 4–7 m og består af en tynd skive af kalk med fyld af moræneler og andet bortgravet materiale, nu dækket af buske og træbevoksning. Kysten neden for er eksponeret, og det må forventes at overhængen kolliderer ved jævnligt forekommende blokfald.

Barmhjertigheden er betegnelsen for en gammel, tilvokset kalkgrube på toppen af kalkklinten nord for Telemasten ved Tømmestrup. Syd og nord for kalkgruben er kridtklinten dækket af stenslags talus og blokskred. Men ud for kalkgruben er klinten på et næsten 200 m langt stykke eksponeret, og der forekommer et 4–5,5 m stort udhæng. Udhængen tiltager på sydhjørnet af grubern til 7 m og på nordhjørnet til 6,5 m. Overhængene, som bærer den gamle grubes gulv med fyld af bortgravet moræneler, er kun 5 m tykt. Det må forventes at der vil ske en del skred fra denne grube. Men det er muligt at erosionen vil foregå som stenskal og stenras, hvilket kan forklare, at den 7–8 m brede forstrand domineret af flint rullesten.

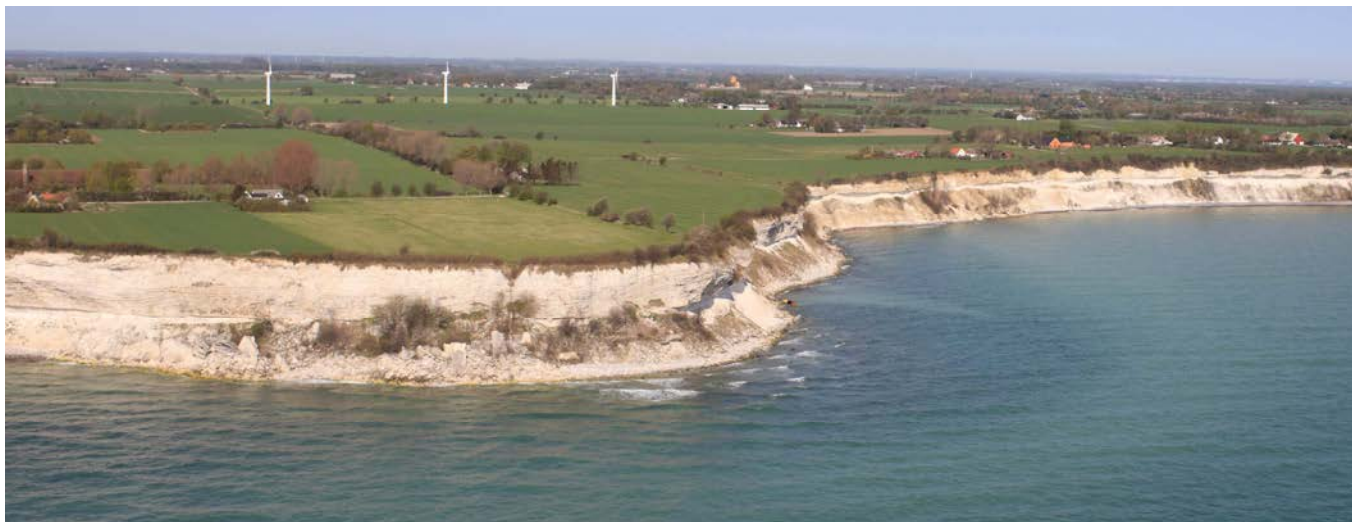
**Figur 24.** Pynten Mandehoved med Flagbanken på sydsiden og segmentet Køge Bugt mod nord. Overhængen på selve Mandehoved er 7–8 m, generelt er kysten beskyttet af tidligere blokfald og skredkegler.

Fra Flagbanken og rundt om Mandehoved er kysten karakteriseret af klippe- og blokfald. Under mandehoved ligger K/T-grænsen i 12,5 m o.h. Syd for Mandehoved aftager størrelsen af overhængen fra 7–8 m ved Flagbankens kalkgrube til mindre et par meter oven for fjeldskredsraset. Toppen af Mandehoved ligger 28,2 m o.h. og bryozokalkens tykkelse er 18 m. Der er et betydeligt overhæng på selv Mandehoved, 7–8 m (Fig. 24), så på et kort stykke rundt om pynten er der en vis skredfare. Men generelt er kysten beskyttet af skredkegler, og erosionen pågår mest som stenskal og –ras. Der er dog et par gamle brud med overhæng og sprækker, som anses for at have risiko for fald. På disse steder er der målt overhæng på 4–6 m.

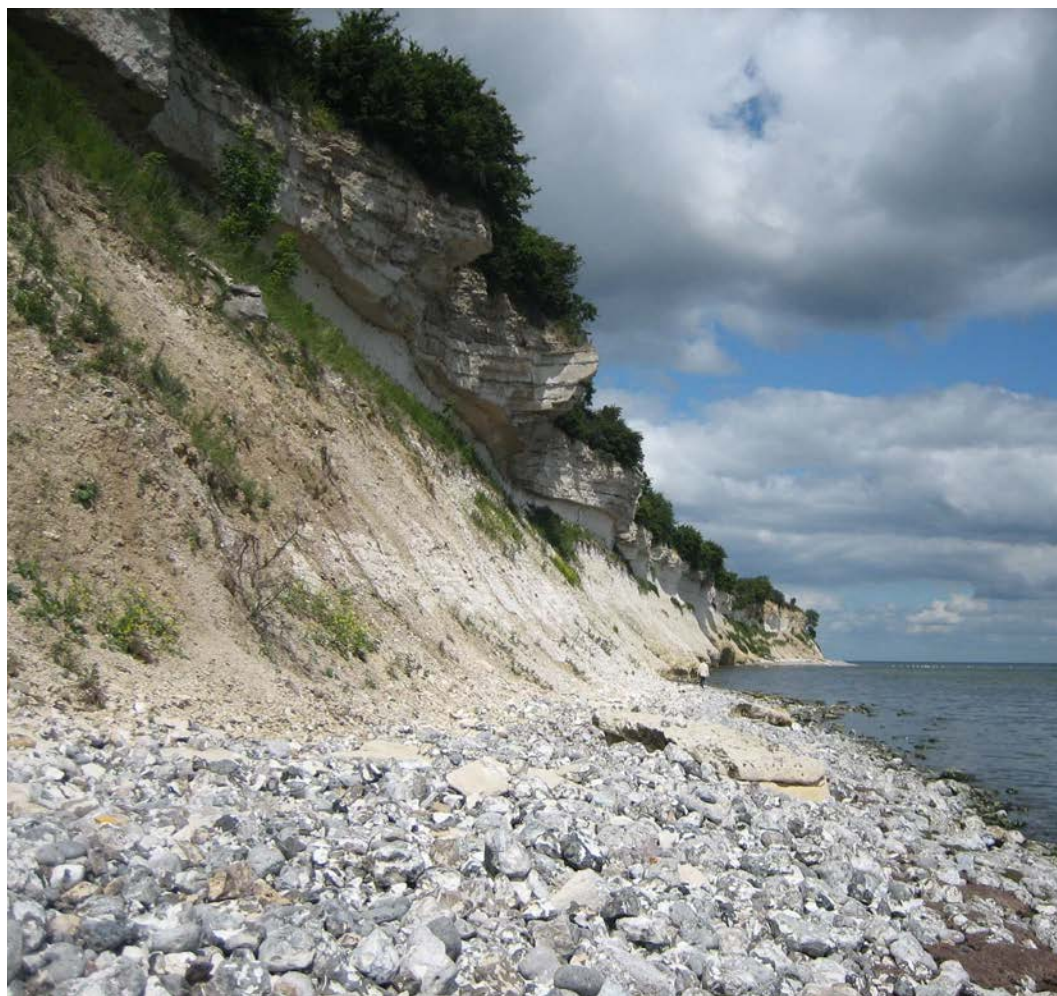
**Figur 25.** Kysten nord for Holtug kalkgrav er domineret af store flintesten. Disse er rester fra tipning af fyld fra den gamle kalkgrav. Langs med klinten findes overhæng på op mod 4 m, men da kridtklinten går direkte i havet i den fjerne del af billedet, er passage ikke muligt på dette sted.

Forstranden 200 m S for Holtug kalkgrav består af en flinte-rig grus og sandstrand 10-17 m bred foran gamle fjeldskred bevokset med græs og buske i en bræmme på 12–20 m. På nær to udspring med overhæng på op til 8 m, som nok vil blive eroderet ned ved stenskal og –ras, betragtes stranden som relativt risikofri. Nord for Holtug kalkgrav er stranden opfyldt af flintblokke og -sten (Fig. 25), som sammen med andet fyld fra kalkgraven er blevet tippet ud på kysten. En gammel kalkgrube 165 m NV for Holtugs nordre gravekant har udhæng på 4–5 m. Neden for gruben findes fyld med 30° hældende lagdeling. Fyld og skredmasse har en bredde på 12 m bag en 7 m bred forstrand med flinteral. Det nordvestligste stykke af kysten er her en kridtklint, som går direkte i havet, og hvor der er skabt et mindre antal brændingshuler. Det er ikke muligt at passere dette sted, og risikoen ved de 4–6 m store udhæng betragtes som forsvindende.

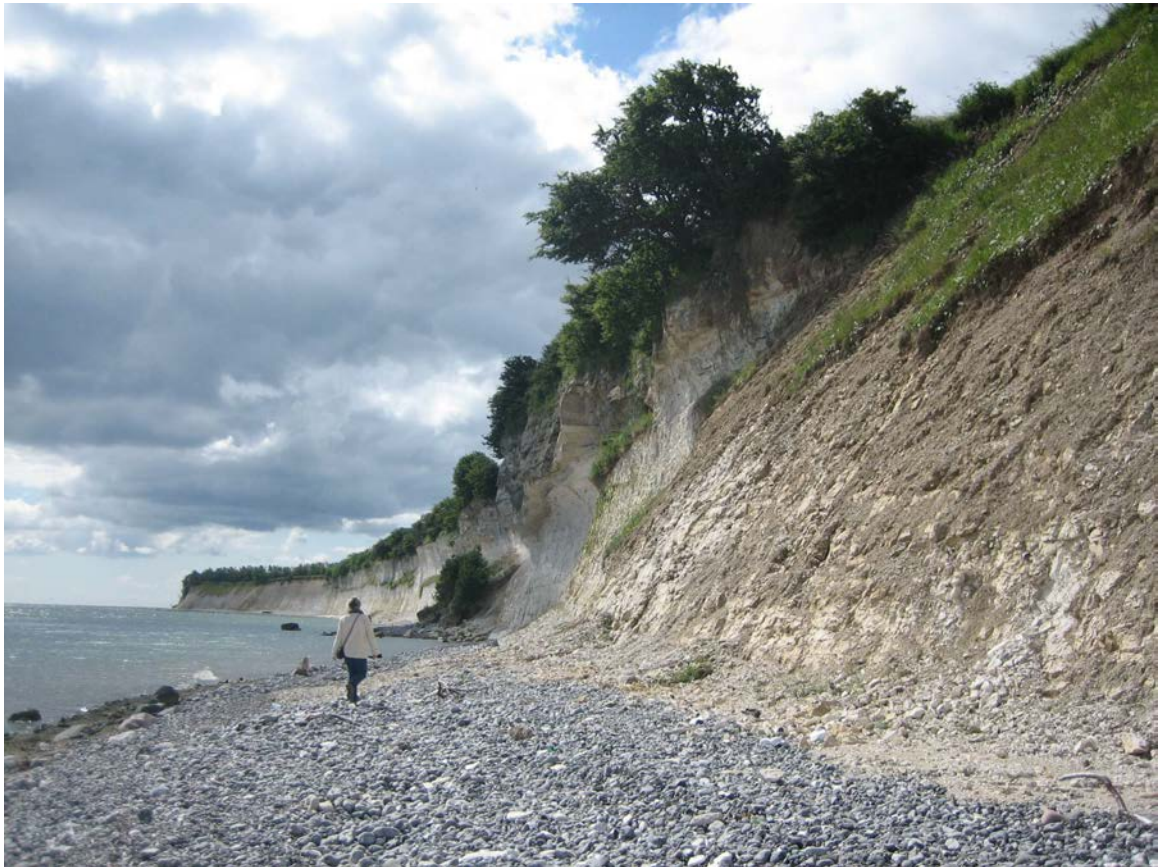
**Figur 26.** Kysten mellem Holtug kalkgrav og Bøgeskov Havn, hvor tykkelsen af moræneler over bryozokalken medfører kombinerede jordskred med klippefald. Bemærk strandens dominans af flinterullesten og de små taluskegler ved foden af klinten, som skyldes den almindelige erosion af stenras på grund af vinterens frost og tør, samt sommerens vekslen mellem fugtmætning og udtørring.

Det sidste stykke af Stevns Klint fra Kulstirenden til Bøgeskov Havn er analyseret ved hjælp af feltbesigtigelse. Omkring 500 m SØ for trappen ned ved Kulstirenden er bryozokalken over skrivekridt eksponeret i en klint uden overhæng, og klinten går herefter direkte i havet. NV for Kulstirenden hælder lagstillingen svagt mod nord og tykkelsen af glacialaflejringer, fortrinsvis moræneler, tiltager. På dette sted, c. 2 km syd for Bøgeskov Havn har klinten nogle mindre overhæng, 1–2 m, og kombinerede jordskred med blokfald er konstateret (Fig. 26). Omkring 1500 m SØ for Bøgeskov Havn dykker kalken under strandplanet. Over kalken findes her en kalk-glacitekonit direkte oven på kalken, som overlejres af en moræneler, der igen overlejres af en kalk-glacitekonit ved sålen af den øverste tillenhed (Fig. 27).

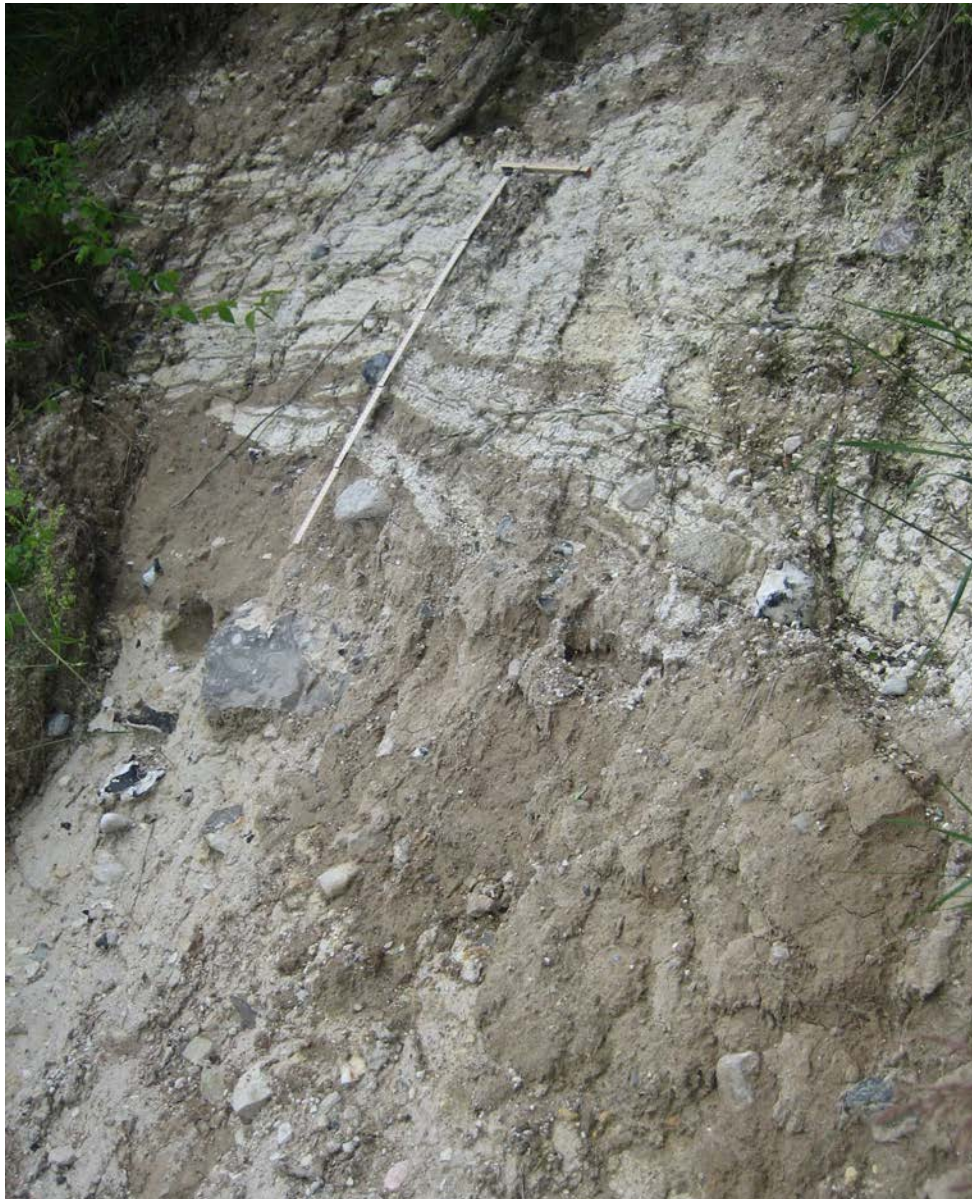
**Figur 27.** To typer af kalk-glacitektonit optræder hvor kalken går i undergrunden c. 1500 m SØ for Bøgeskov havn. Nederst ses den permafrossent opsprækkede og omrodede overflade af bryozokalken, som overlejres af en till. Ovenpå denne findes en udvalset glacitektonit i bunden af den øverste till-enhed.

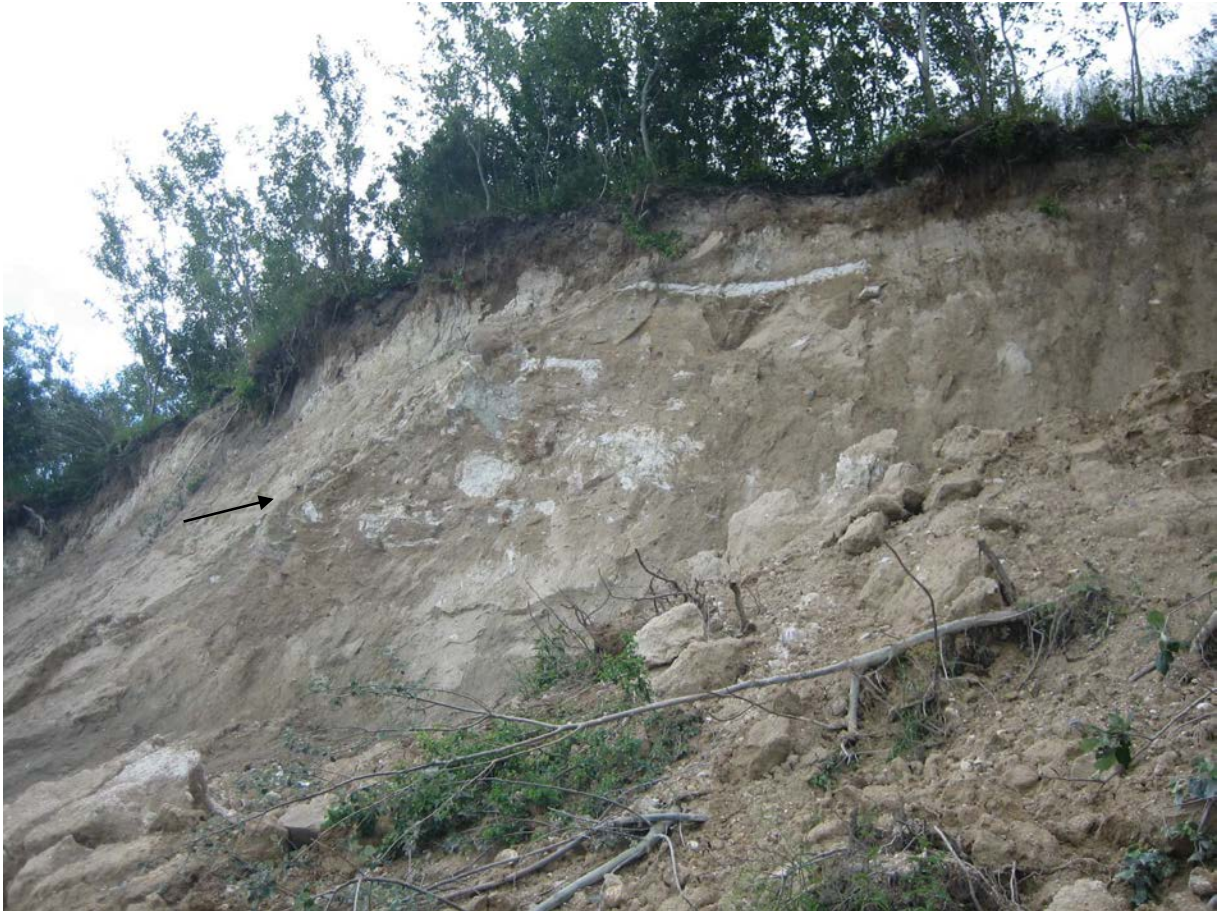
**Figur 28.** Friskt jordskred opstået i morænelersklinten c. 1 km SØ for Bøgeskov havn. Pilen på billedet angiver en længde på c. 1 m og peger ind i foldeaksens retning på en overklippet synklinal. Det foldede lag består af en till-enhed rig på kalk-melanger. Enheden, som er foldet fra syd mod nord under det Ungbaltiske Isfremstød, tolkes som Midtdanske Till Formation. Den foldede till-enhed overlejres diskordant af øverste og yngste till-enhed i området, som henføres til den Østjyske Till Formation.

Omkring 1200 m fra Bøgeskov Havn blev der konstateret et friskt lerskred (Fig. 28), men ud over besværet med at passere sådanne langs stranden anses de ikke for at udgøre nogen risiko. Fra det sted, hvor kalken dykker under strandplanet, og nordpå består klinten af to bænke af moræneler. Den nederste mørkegrå (Midtdanske Till Formation) er foldet af det Ungbaltiske Isfremstød fra syd mod nord. Langs med sålen af den nedre moræneenhed (Midtdanske Till Formation) findes slæbefolder, der viser at den nederste enhed er afsat af

den Svenske Is. Oven på denne enhed kan et gruslag,  $\frac{1}{2}$ –1 m tykt følges i hele moræneklintens udstrækning. Grushorizonten overlejres af den Ungbaltiske moræneler, der er rig på melanger af kalk og flintsten. Stranden langs med morænelerklinten er dækket af vandreblokke, der i nogen grad beskytter klinten. Der findes dog en enkelt pynt, hvor kystbeskyttelsen er forøget med betonblokke, omkring en halv kilometer syd for havnen.
