# Jordskredsaktivitet ved Nordic Waste, Randers Kommune

Redegørelse baseret på offentligt tilgængelige data

Kristian Svennevig, Marie Keiding, Jacob Kidmose,  
Julian Koch & Samuel Paul Jackson

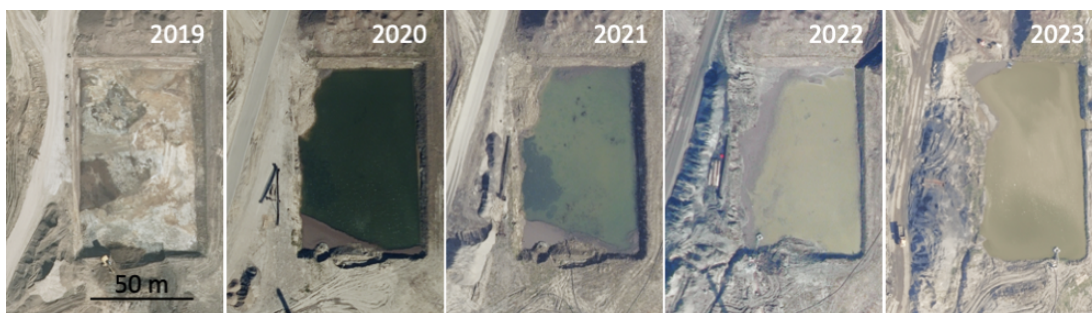
Figur 7. Udsnit af forårs-ortofoto fra 2019–2023, som viser bassinet nord for det bebyggede område. Fotoene viser, hvordan bassinet i løbet af perioden løftes op i dets vestlige side (tydeligst fra foråret 2022). På det sidste foto fra foråret 2023 har tåen af jordskredet bevæget sig ud i bassinet. Se Figur 4 for placering.

Derudover viser det anlagte vandbassin nord for det bebyggede område tegn på opløft af bassinets vestlige side fra et tidspunkt mellem 2020 og foråret 2022 (Figur 7). Dette opløft indikerer en påvirkning af området forårsaget af begyndende skredaktivitet i den deponerede jord.

I ortofotos og skråfotos fra foråret 2023 har jordskreddets tå bevæget sig ud i bassinet (Figur 7), og der er dannet tydelige folder i den østlige del af den deponerede jord (Figur 4). Derudover ses det, at en vej i området omkring skredtåen har rykket sig ca. 20 meter mod øst på grund af skredaktiviteten (Figur 8).

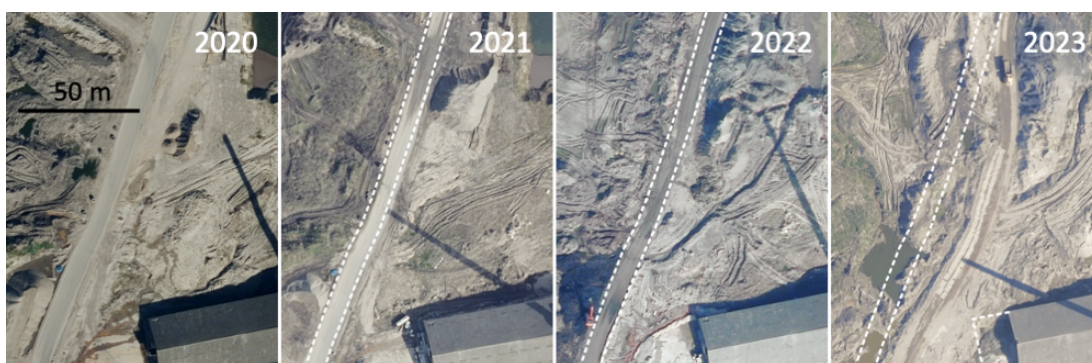
Figur 8. Udsnit af forårs-ortofoto fra 2020–2023, som viser forflytningen af en vej samt delvis nedrivning af lagerhal. De stiplede linjer viser forløbet af vejen i 2020 samt den oprindelige udstrækning af lagerhallen. Se Figur 4 for placering.

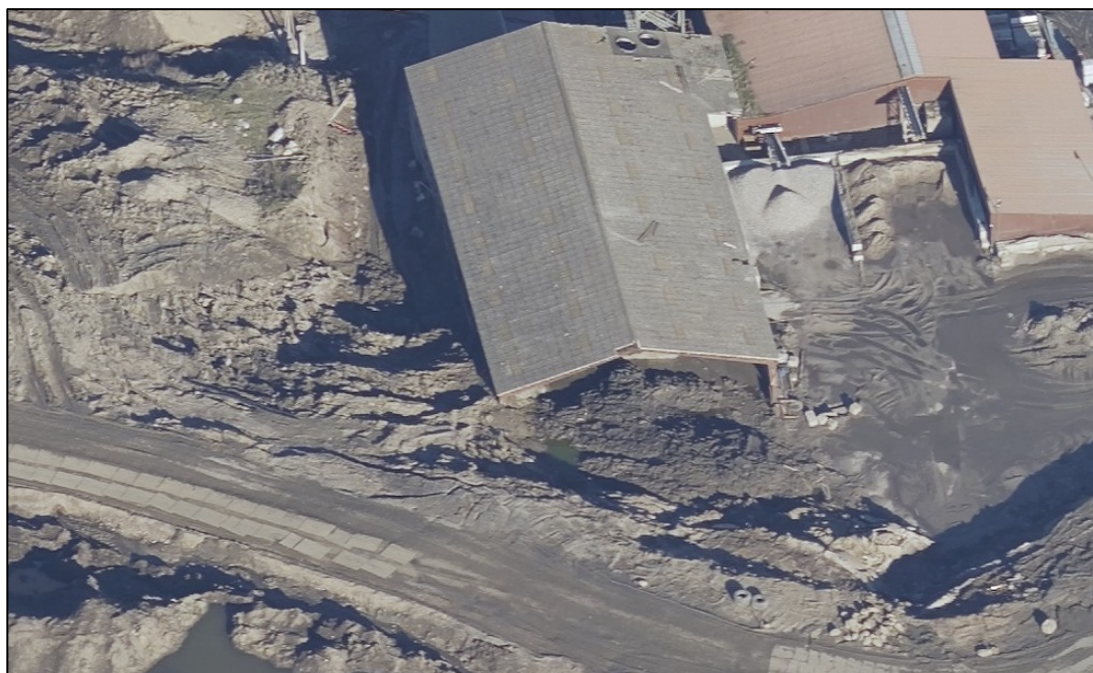
Figur 9. Skråfoto fra 1. april 2023, som viser, hvordan jordskredet har bevæget sig helt ind i en stor lagerhal, som halvanden måned forinden havde fået nedrevet 15 meter af dets vestlige ende. Synsretningen er mod øst.

På et tidspunkt i starten af 2023 er jordskreddets tå kommet så tæt på områdets bygninger, at der opstår skade på en stor lagerhal. I løbet af februar 2023 får lagerhallen nedrevet 15 meter af sin vestlige ende, sandsynligvis fordi den var blevet beskadiget af jordskredet. Få uger senere den 1. april 2023 ses det, at jordskredet har fortsat sin bevægelse og ligger helt inde i lagerhallen i en højde op til en til to meter fra taget (Figur 9).
