# Risikovurdering af skredforhold langs Stevns Klint

Undersøgelse af skredrisiko og sikkerhedsforhold i relation til  
Stevns Klints geologiske og geomorfologiske struktur  
samt klintens nedbrydningshyppighed

Stig A. Schack Pedersen & Peter Gravesen

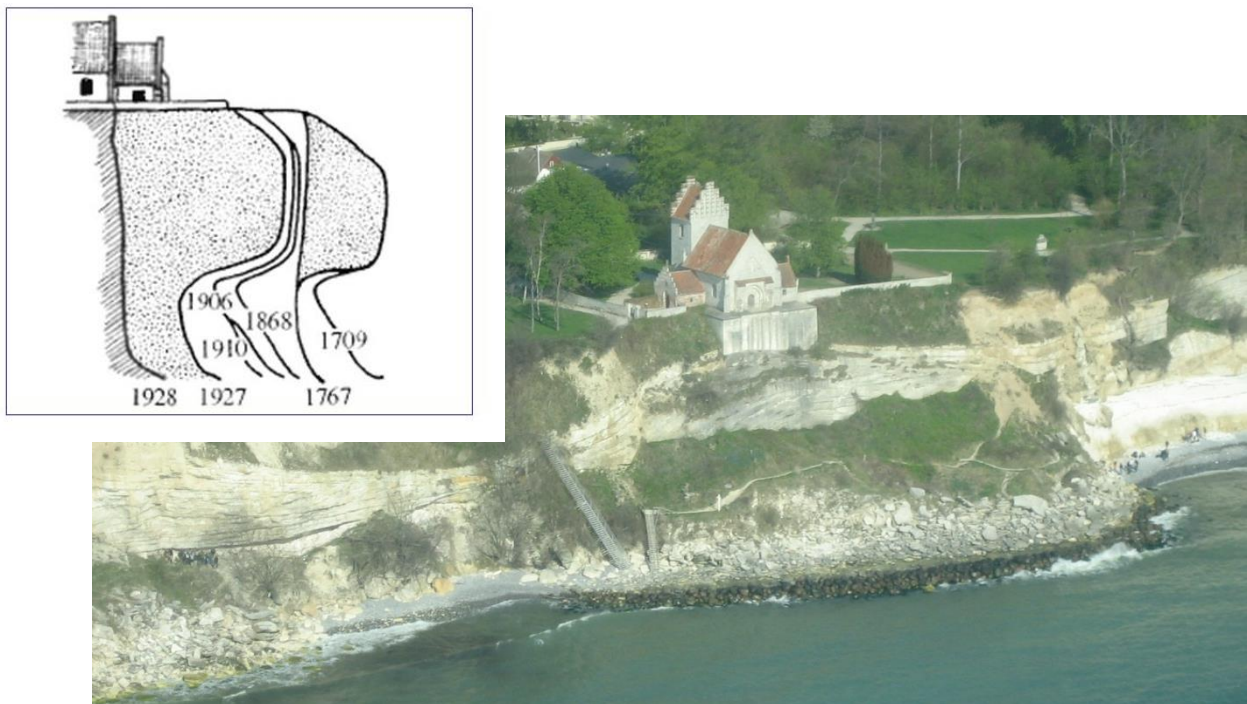
**Figur 1.** Foto af Højerup Kirke med fjeldskred materiale ved klintens fod. Fjeldskred langs Stevns Klint har været kendt siden det berømte skred, der i 1928 medførte, at koret i Gl. Højerup Kirke faldt ned. På dette sted er der nu en udbygget beskyttelse. Dels bidrog de nedfaldne skredblokke til en kystbeskyttelse, og dels er kystbeskyttelsen nu udbygget med yderligere pålæg af grundfjeldsblokke. Stedets sårbarhed er dog meget mere udtalt lidt syd for trappen, hvor mange besøgende ynder at gå op til Fiskeleret og medvirke til udhuling af overhængene ved at skrabe prøver af Fiskeleret ud. . Profilsnittet viser klintens tilbagetrækning på grund af erosion og skred i årene 1709 til 1928 (Efter Rasmussen, 1967).

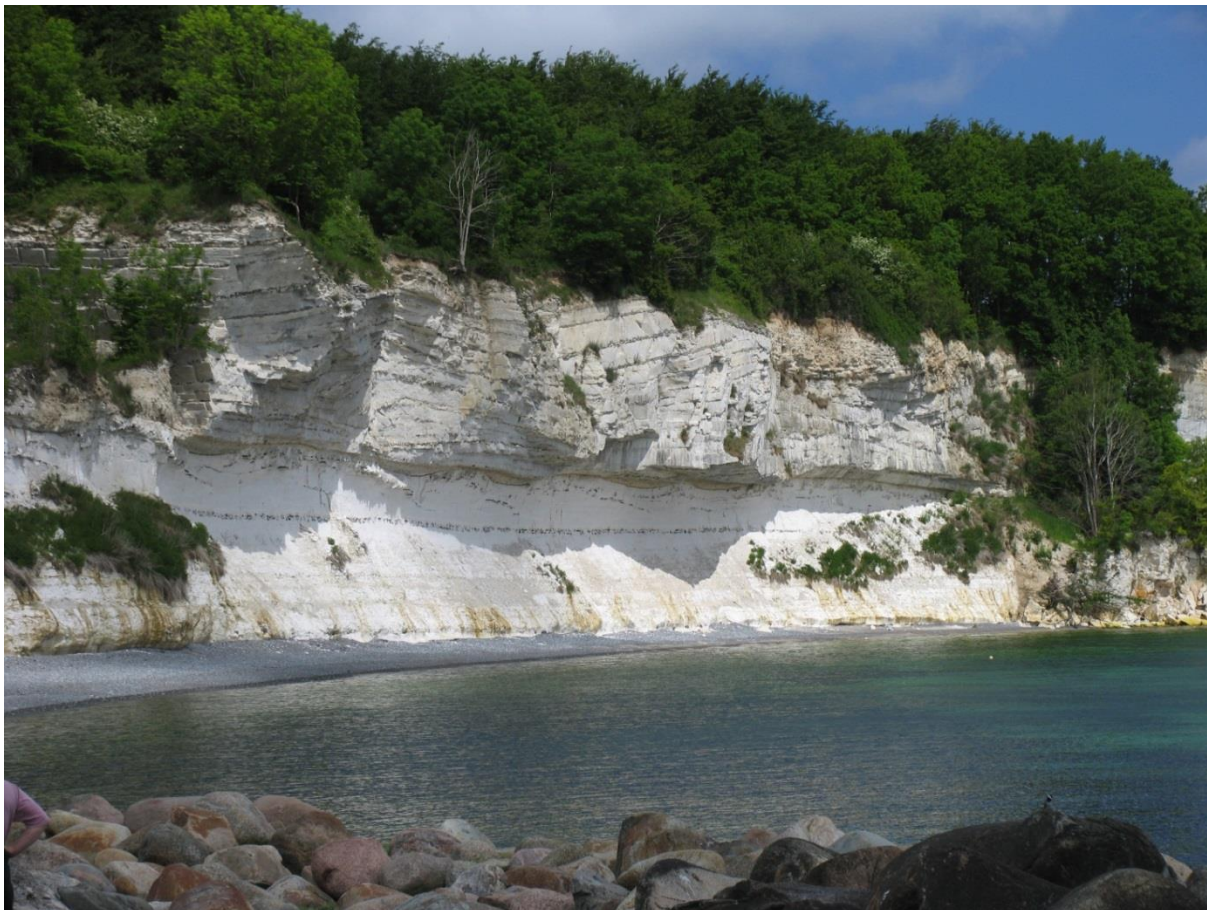
**Figur 5.** Klint sektion nord for Højerup fra 2010. Overhængen er tydeligt og de små bassiner med fiskeler kan lige anes (Foto: Merete Binderup).

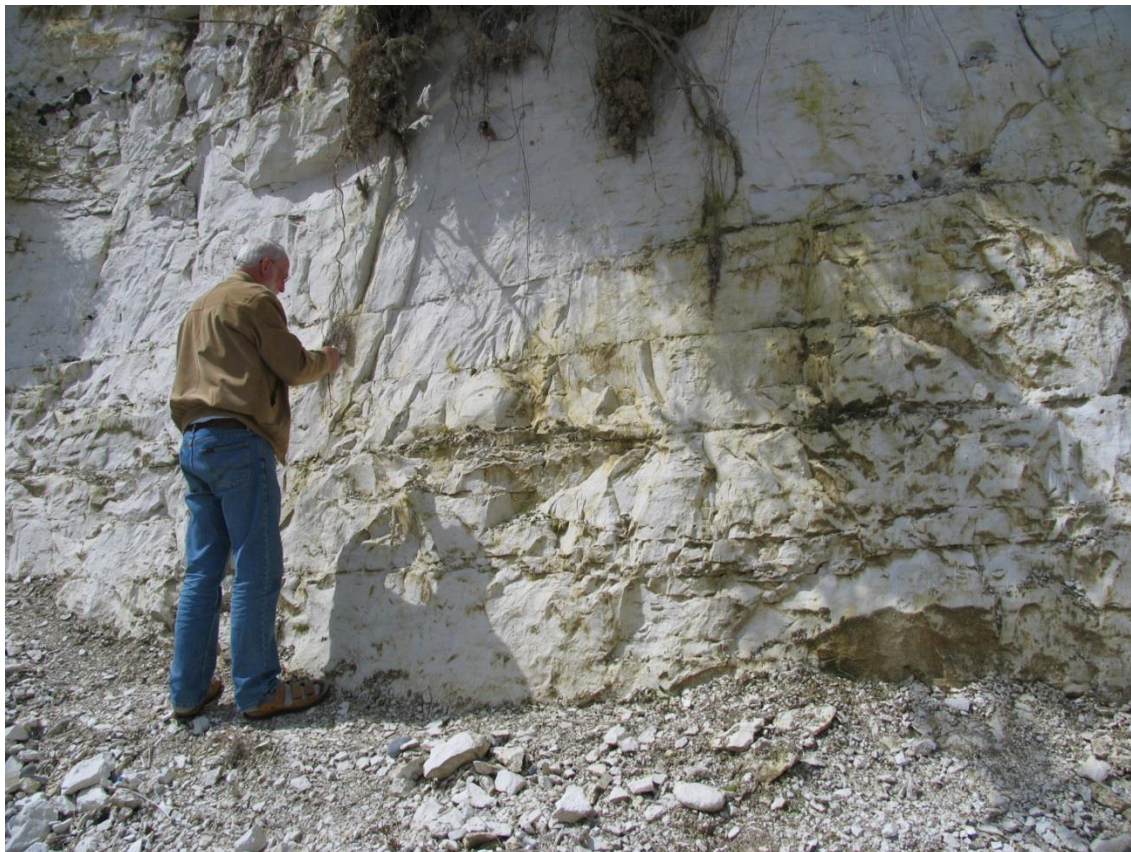
**Figur 6.** Markante horisontale sprækker i skivekridt (Foto: Merete Binderup).

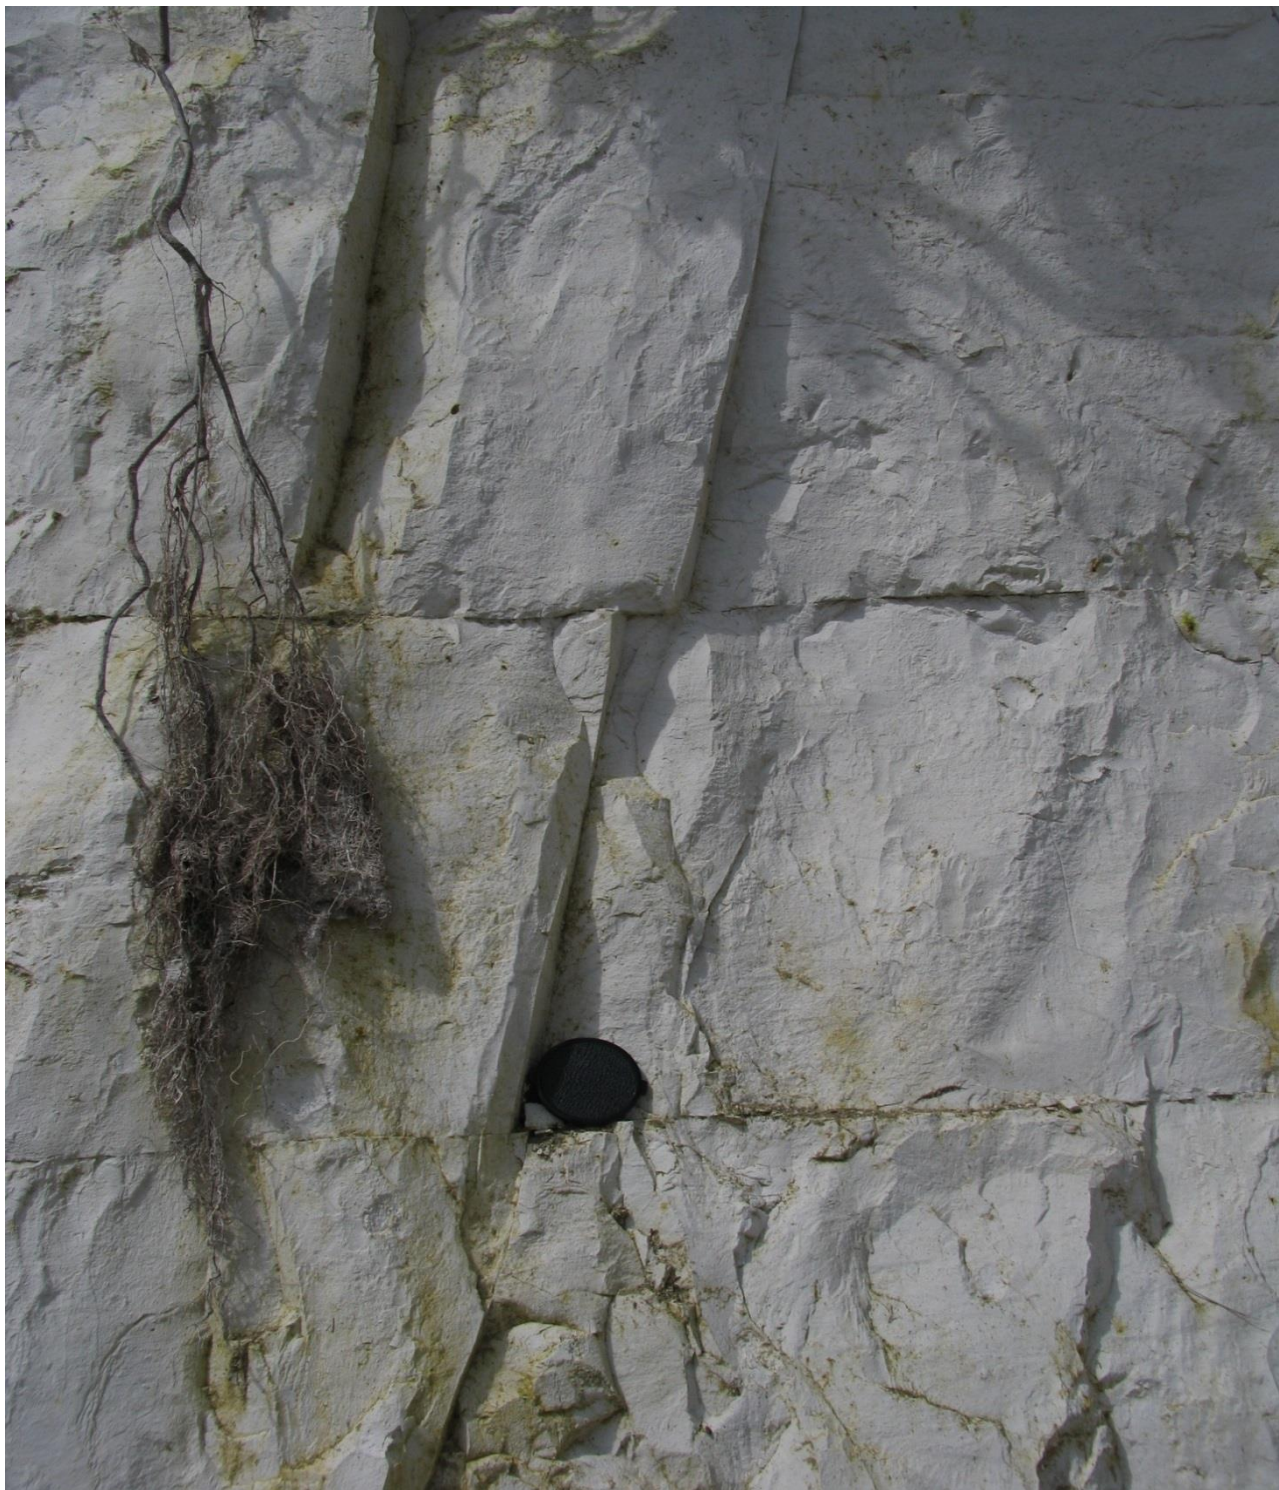
**Figur 7.** *Horisontale sprækker i skrivekridtet skærer en næsten lodret sprække. (Foto: Merete Binderup).*

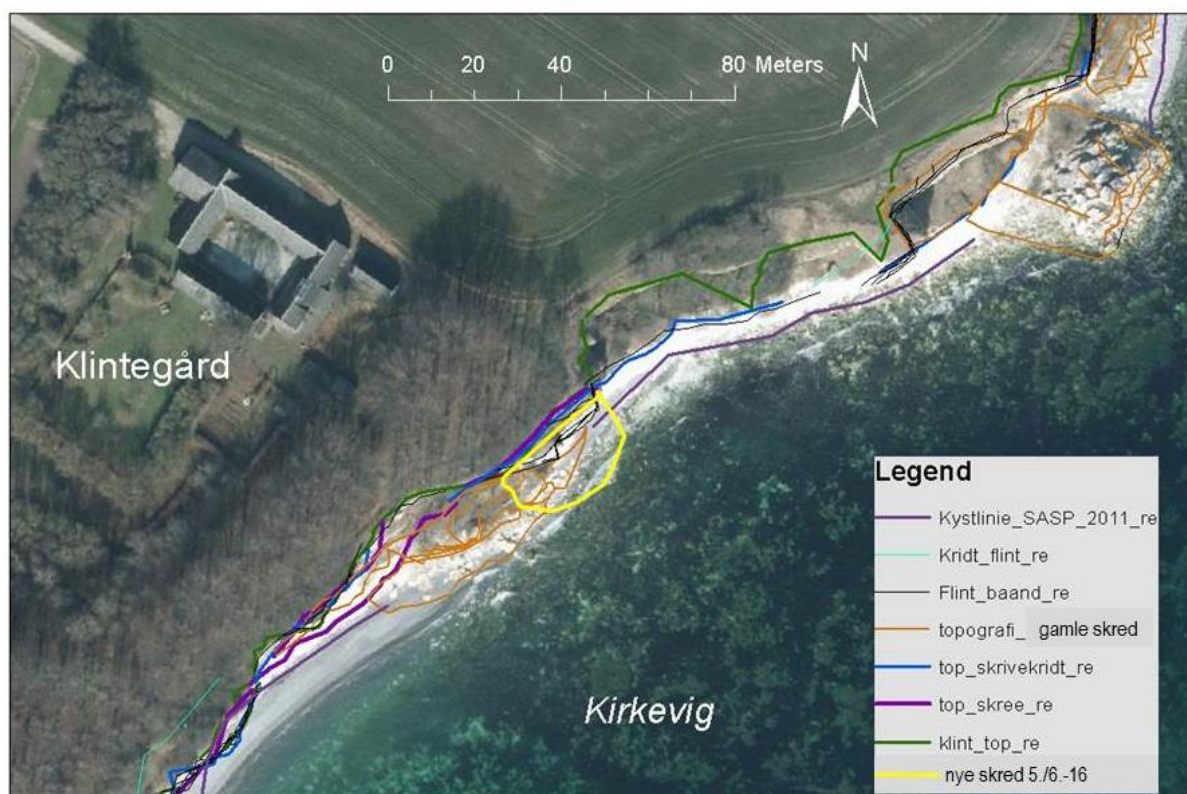
**Figur 14.** Orthofoto, flyfoto: lodbillede af området omkring Klintegård på Stevns Klint ved Højerup. Legenden angiver betydningen af de forskellige stregfarver på kortet. Linjerne, som fremgår af legenden, er udtegnet på basis af opmålingen i 2011 (Pedersen & Strunck 2011).

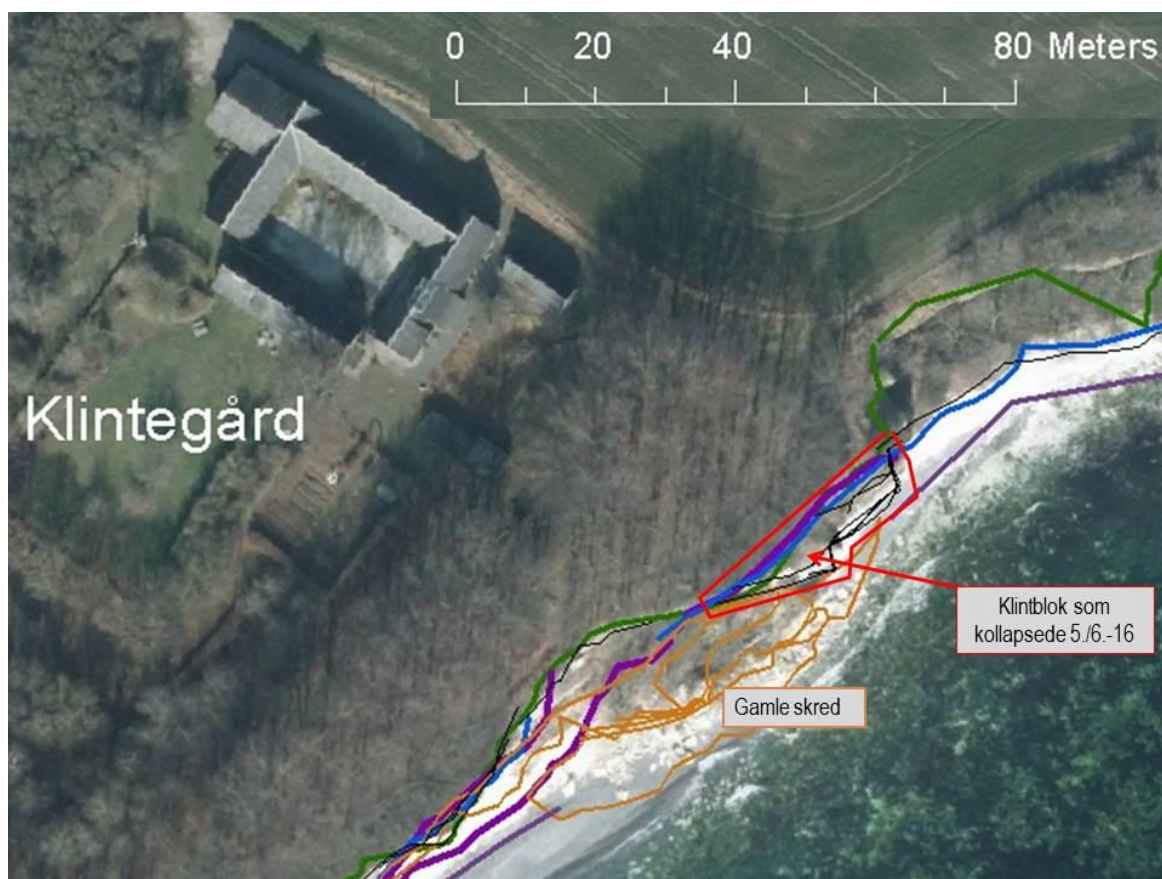
Skredmassen består af hele bryozokalk-blokken, på nær de øverste bænke på 1–2 m's tykkelse, der nu hænger tilbage som et brudparat udhæng (Fig. 18). På "close up" lodbilledet på Fig. 15 ses omridset af blokken set ovenfra. På det med rødt indrammede areal i Fig. 15 er klintblokken lokaliseret. Blokken er markeret af de sorte streger, der repræsenterer bryozokalkens væg ud mod kysten. Højden af klinten på dette sted er 25 m. Kalkoverfladen ligger i ca. 22 m's højde. Grænsen mellem bryozokalk og skrivelkridt ligger i en højde af ca. 11 m. Så faldhøjden har været fra 11 til 20 m, idet den tilbagestående kalkplade, som nu danner overhæng, vurderes til at være et par meter. Dette svarer meget godt til foden af skreddet, som strækker sig 20 m ud over stranden fra brudvæggen og til vandkanten.

Arealet af blokken (som ses ovenfra i orthofoto Fig. 15) er ca. 100 m<sup>2</sup>. Tykkelse af blokken er ca. 9 m, arealet af stenskals-plader, som er faldet ned, aftager opad mod toppen. Derfor er skredblokkens volumen anslået til at være 700 m<sup>3</sup>. Dette svarer nogenlunde til skredkeglens volumen, når man tager højde for en porøsitet på 50%. Med en massefylde på ca. 2 svarer nedfaldet til ca. 1400 tons kalk.

**Figur 15.** Et mere detaljeret udsnit af lodbilledet, som viser den kortlagte kalkbloks omrids. Bemærk at den blå streg angiver beliggenhed af kridtvæggen under overhænget. De sorte streget angiver bryozokalk væggen. Den grønne streg er toppen af klinten, mens de brune streger angiver skredkeglen dannet ved det gamle skred, som ifølge mundtlig overlevering skulle være sket for ca. 25 år siden.

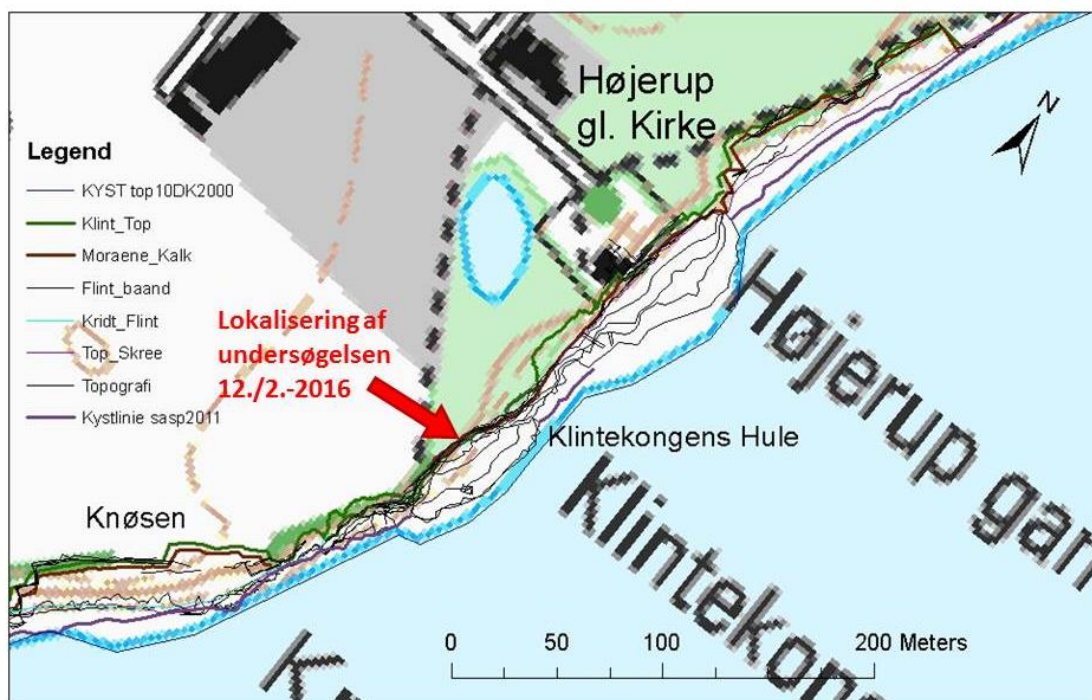
**Figur 21.** Lokaliseringen af stedet på toppen af skredet ved Klintekongens Hule. Skredkeglerne neden for klinten er markeret ved sorte højdekurver (Topografi i legenden) med en ækvidistance på 2,5 m.

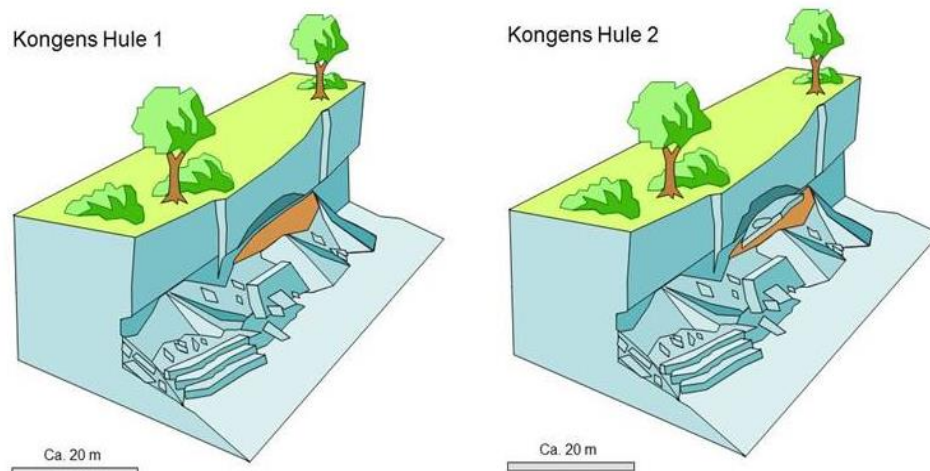
**Figur 24.** To blokdiagrammer der illustrerer udvikling af flagenedfaldet, henholdsvis før (Kongens Hule 1) og efter nedfaldet (Kongens Hule 2). Flagefaldet er sket ned på den flad-trådte overflade af skredkeglen (orangebrun), som blev dannet den gang det store overhæng ved Klintekongens Hule kollapsede. Dette fjeldskred formodes at være sket for mere end 30 år siden, mens den seneste flagefald er sket i perioden mellem november 2011 og juni 2014.

Tolkningen af flagefaldet ved Klintekongens Hule er, at det kan klassificeres som stenskal, hvorved forstås afskalning af stenplader fra loftet af en hule, typisk fra brændingshuler. Men i dette tilfælde må det formodes, at en menneskeskabt erosion ved bortfjernelse af bjergartsstykker fra området over og under Fiskeleret, har været medvirkende årsag til udhulingen. Selve udløsningen af nedfaldet skyldes vand i sprækkerne, hvor vekslen mellem frost og tø har medvirket til, at blokken blev frigjort (Fig. 24). Overhængen er stadig kritisk, og kommende flagenedfaldet kan forventes. Folk må advares mod at gå ind under overhængen.

Flagefaldet ved Klintekongens Hule er stenskal, hvorved forstås afskalning af stenplader fra loftet af en hule, typisk fra brændingshuler. Men i dette tilfælde må det formodes, at en menneskeskabt erosion ved bortfjernelse af bjergartsstykker fra området over og under Fiskeleret, har været medvirkende årsag til udhulingen. Selve udløsningen af nedfaldet skyldes vand i sprækkerne, hvor vekslen mellem frost og tør har medvirket til, at blokken blev frigjort (Fig. 24). Overhængen er stadig kritisk, og kommende flagenedfald kan forventes. Folk må advares mod at gå ind under overhængen.

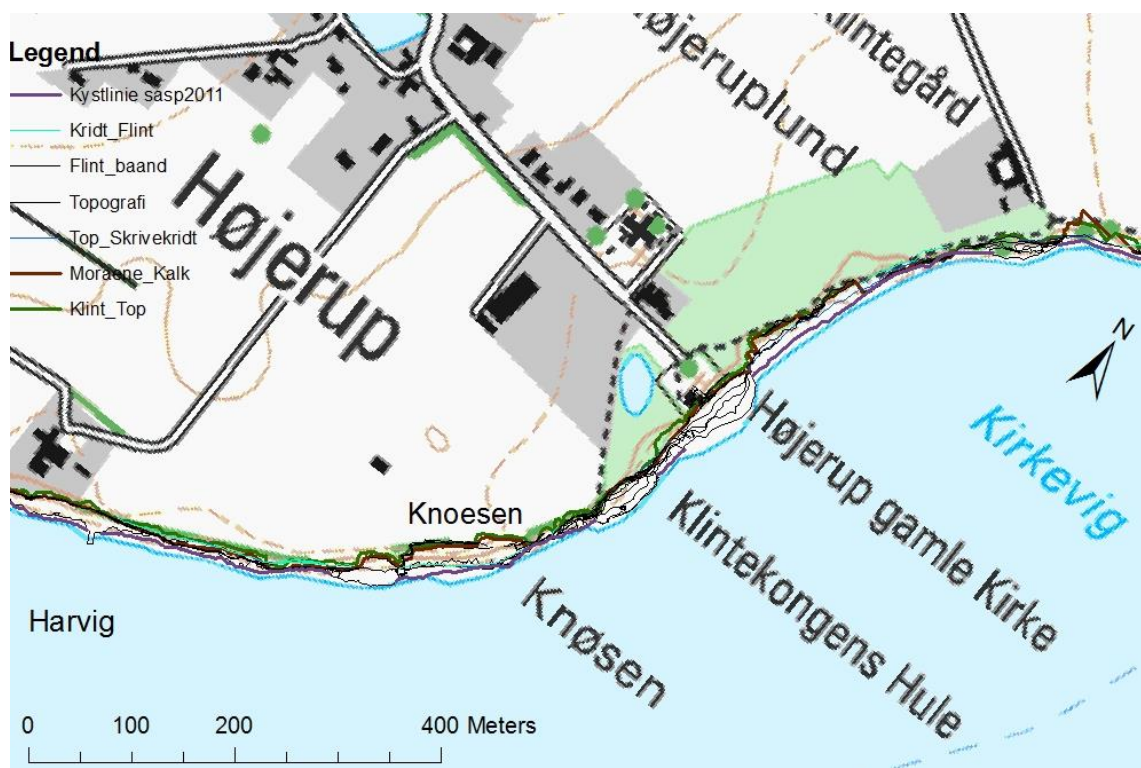
Søndag morgen den 6. november 2011 skete der et fjeldskredet ved Knøsen, som ligger 250–300 m syd for Højerup gl. Kirke (Fig. 26 ). For at nå frem til lokaliteten må man passere et stykke, hvor stranden smalner ind, så man må gå på klintfoden, der består af kalk, der er glat som en glidebane. Kombinationen af kridt og glattere alger gør farbarheden risikabel. Skreddet blev inspiceret knap en uge efter kollapset. Klinttilstanden før skreddet blev dokumenteret ved flyfotoopmålingen i april 2011, altså omkring et halvt år inden skreddet (Fig. 27).

**Figur 26.** Beliggenhed af lokaliteten Knøsen ca. 300 m syd for Højerup gamle Kirke. Knøsen er et gammelt kalkbrud, hvilket tydeligt ses af det retlinjede forløb og de vinkelrette kanter markeret ved klinttoppens linje. Den detaljerede opmåling fremgår af Figur 27.

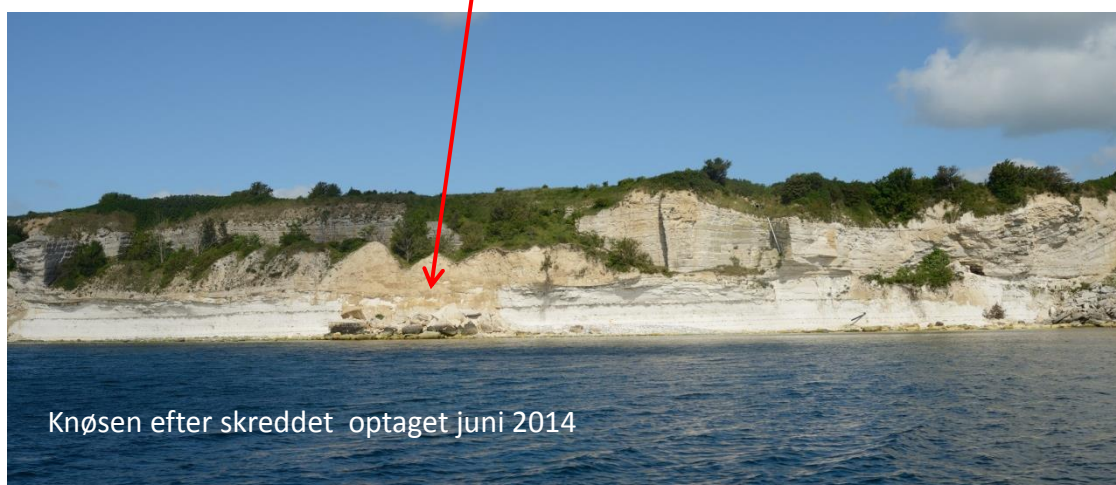
Skredets volumen er løseligt beregnet til 300 m<sup>3</sup>. De største overhæng har været omkring 5 m, gennemsnittet ligger dog på 3,5 m. Længden af skredet er omkring 40 m, faldhøjden har maksimalt været 8 m. Tilsyneladende er skredet faldet i forlængelse af et gammelt skred umiddelbart nord for det aktuelle (Fig. 28). Skreddet er helt klart et eksempel på, at gulvet på 2 m tykkelse slet ikke kan bære et overhæng på mere end 5 m i modsætning til steder på klippen, hvor overhænget er op mod 10 m på grund af den større tykkelse af overhænget (Danienkalkens tykkelse i hele profilet). Der tilbagestår nogle kraftige sprækker i den nordlige kant af skredet (Fig. 29). Der vil her sandsynligvis falde yderligere et par m<sup>3</sup> inden for den nærmeste fremtid. Det simplificeret blokdiagram (Fig. 30) viser klippepartiet ved Knøsen før og efter kollapsen af gulvet i den gamle kalkgrube. Bemærk at vægten på gulvet var forøget på grund af den store mængde af fyld, som var hobet op i bunden af kalkgruben.

**Figur 28.** To foto som viser skredet ved Knøsen før og efter kollapset. Som det ses på det øverste billedet, optaget et halvt år før skred, er det et ca. 2 m tykt overhæng, som bristede. Overhængen var ydermere belastet af vægten af overjordsfyld ophobet på bunden af kalkbruddet.

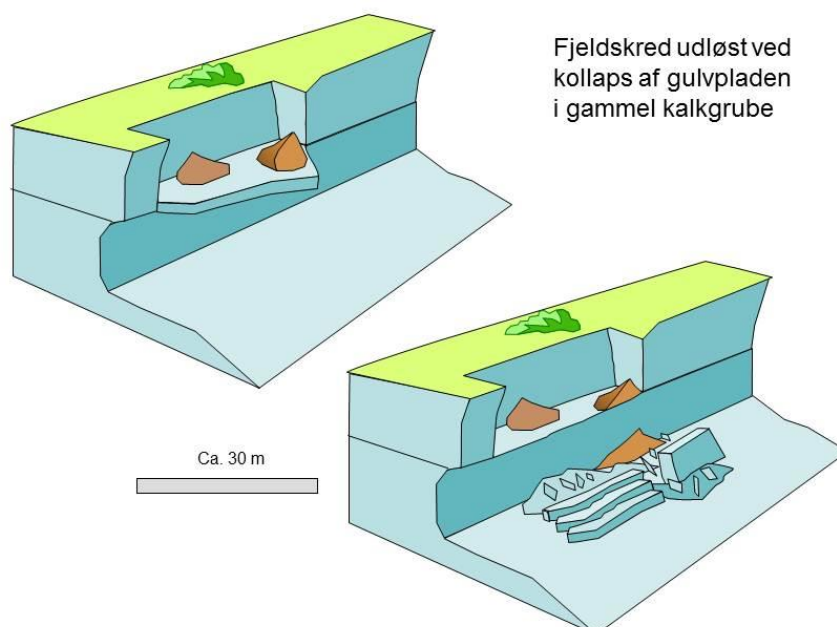
**Figur 30.** To blokdiagrammer som illustrerer, hvordan gulvet i det gamle kalkbrud er blevet undermineret af erosionen af skrivekridtet. Desuden har vægten af fyld bidraget i faldet.

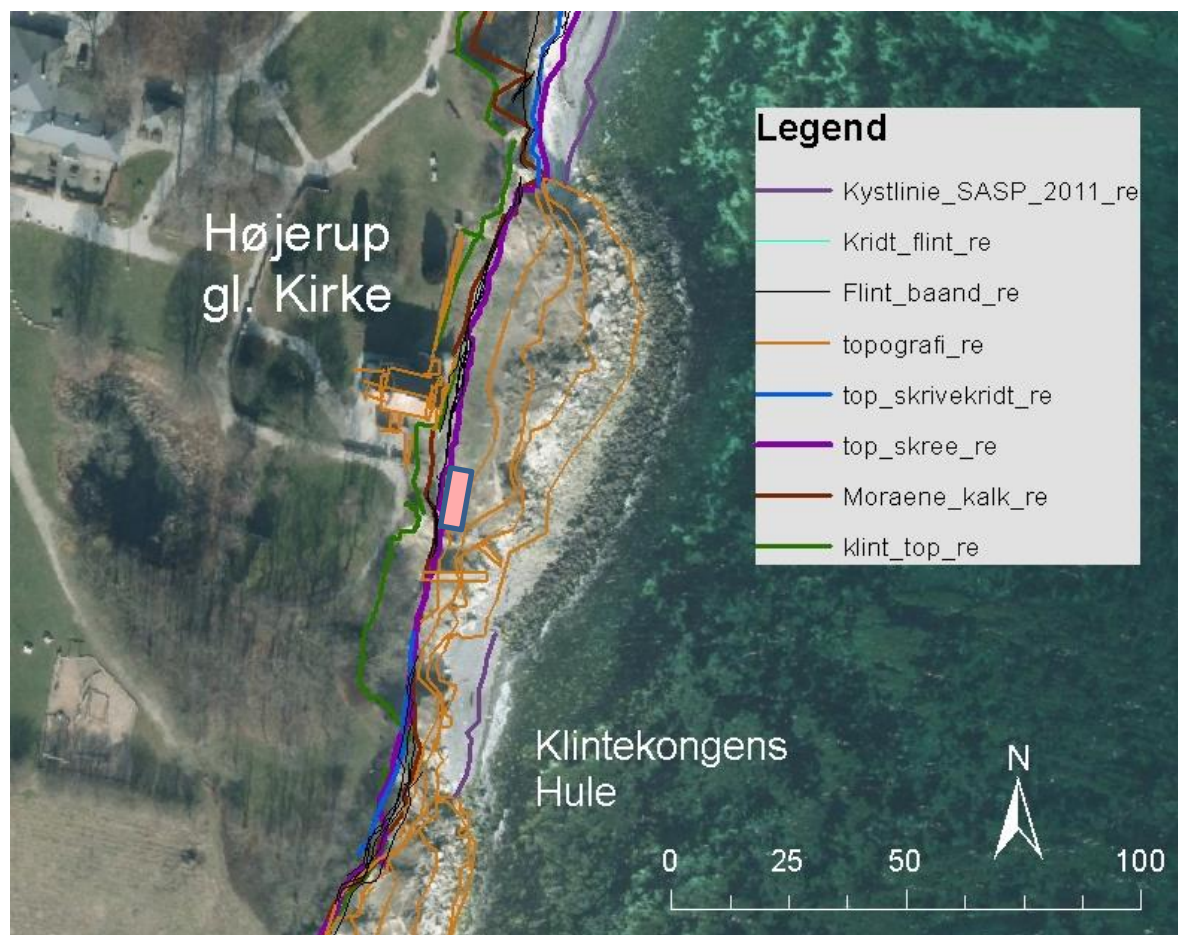
**Figur 31.** Orthofoto (dateret 2012) af skreddet ved Højerup med fotogrammetrisk udtegnede temastreger fra Pedersen & Strunck (2011). Den lysebrune streg anoteret topografi er dels brugt som højdekurver, ækvidistance 2,5 m, hen over skredkeglerne, og dels til markering af den gamle kirke og den yderste kirkegårdsmur. Den lyserøde firkant markerer lokalisering af en eventuel fremgravning af en alternativ Fiskelers blotning.

På detalje kortet Figur 31 ses et oversigtsbillede af skreddet neden for Højerup gamle Kirke. Brudfladen langs klinten er ca. 50 m lang, højden til klinttoppen er 22,50 m o.h., horisonten med Fiskeler (og dermed tillige underfladen af de tidligere overhæng) ligger i 10 m o.h. Skredkeglen bredde sig 35 m ud i havet, og skredfoden langs stranden er ca. 75 m lang (Fig. 32). Et overslags estimat af skreddet størrelse beløber sig til 5 000 m<sup>3</sup>. Skreddet kan bedst karakteriseres som et klippeskred i henhold til klassifikationen i Figur 9. Men det er dog slående, at der både nord og syd for kirkegården har været gamle kalkbrud helt ud til klintfacaden, hvilket gør, at det til en hvis grad kan sammenlignes med et blokfald.

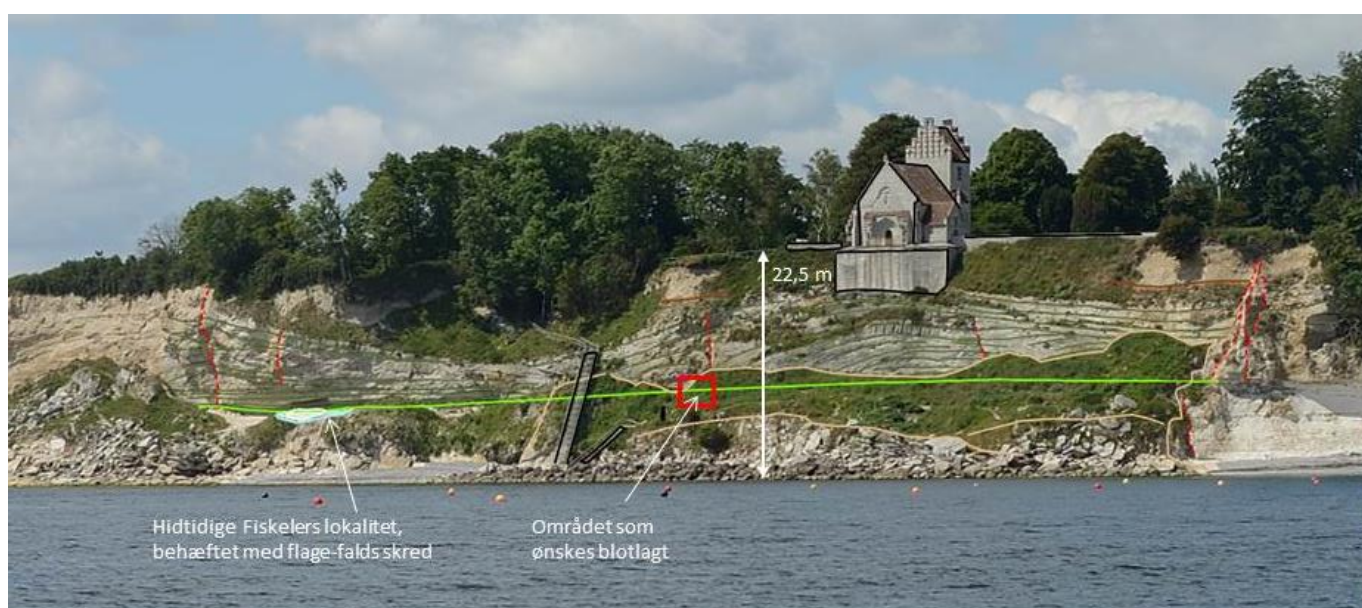
**Figur 32.** Tværprofil af klinten ved Højerup Gl. Kirke udtegnet i 2016 fra fotoserie optaget 2014. Den grønne linje er trukket fra positionen af Fiskeleret på blotningerne lige nord og syd for det gamle skred. Blotningen syd for skreddet er sammenfaldende med lokaliteten for flage-fald beskrevet i GEUS Notat af 17/2–2016. Den røde firkant angiver lokaliseringen af den påtænkte rømning beskrevet i GEUS Notat 25/5–2016. Den lysebrune streg angiver overkanten af den nedskredne bryozokalk (Danienkalken). Den mørkebrune farve angiver bunden af moræneler oppe på klinten. Skredmassen omkranset med den lysebrune farve er det vegetationsdækkede materiale af moræneler og kirkegårdsmateriale.

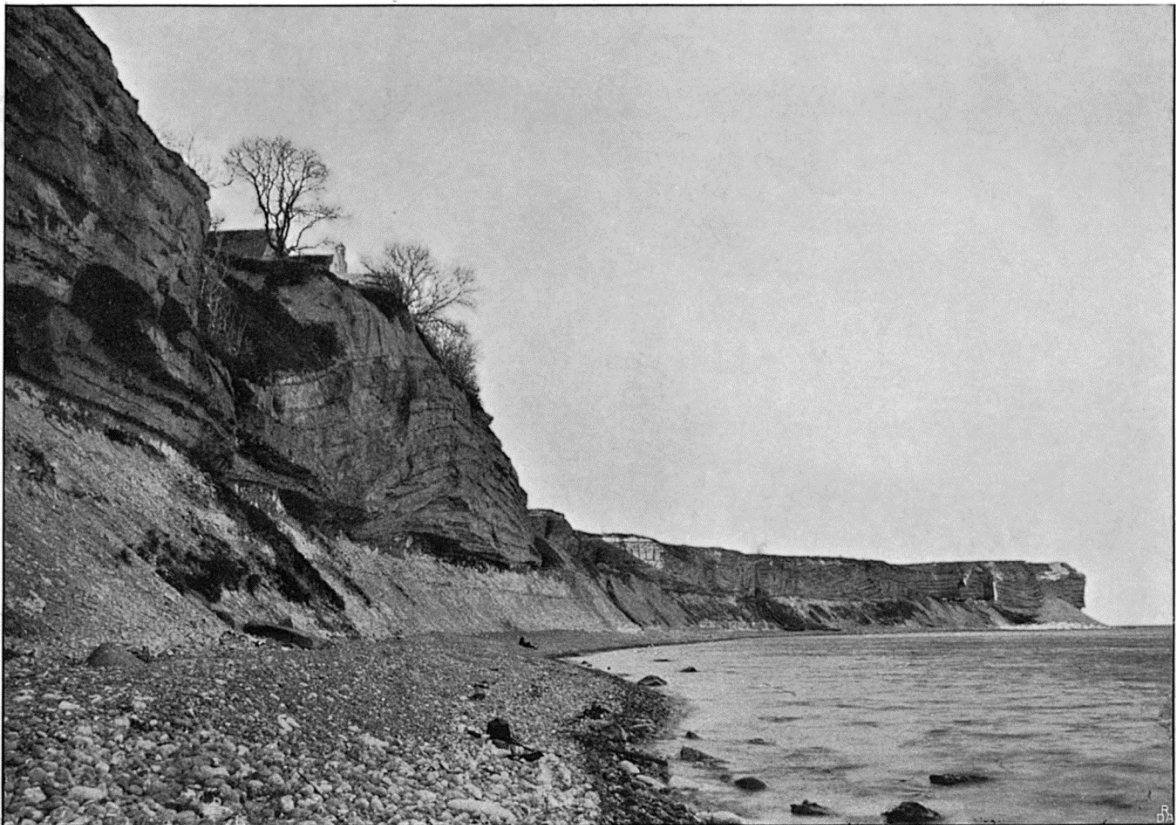
en meter eller der omkring. Men hvis brændingshulen skal være 10–12 m dyb, betyder det en erosionsrate på op mod 36–42 cm/år. Den maksimale registrerede erosionsrate udregnet på kystlinjen fra 1891 subtraheret fra 2010 linjen giver 22 cm/år, med et gennemsnit på 16,3 cm/år. Dette giver øjensynligt en alt for høj erosionsrate ved Højerup gamle Kirke, hvilket må skyldes nogle meget uheldige og kraftige nordøsten-storme, eller en alt for ivrig kalkbrydning i kalkbruddene nord og syd for kirkegården. Hvis disse kalkbrud har efterladt nogle "gulvplader" i lighed med de nedfaldne kalkplader ved Knøsen i 2011, vil bruddene kunne være startet med et meget kortere overhæng, som så har taget hele partiet med i faldet imellem de to gamle kalkbrud. Der vil derfor være god grund til at betragte fjeldskreddet som et blokfald.

**Figur 33.** Kopi af foto fra Milthers' (1908) kortbladsbeskrivelse af Faxe og Stevns klint, SØ Sjælland. På fotoet, som er taget i 1904, ser man, at klinten næsten ingen overhæng har. I de efterfølgende 24 år blev klinten fuldstændig undermineret af en brændingshule, som må have strakt sig 10–12 m ind under bryozokalken. Bemærk at man tydeligt kan skelne kirkekorets gavl oven for klinten.

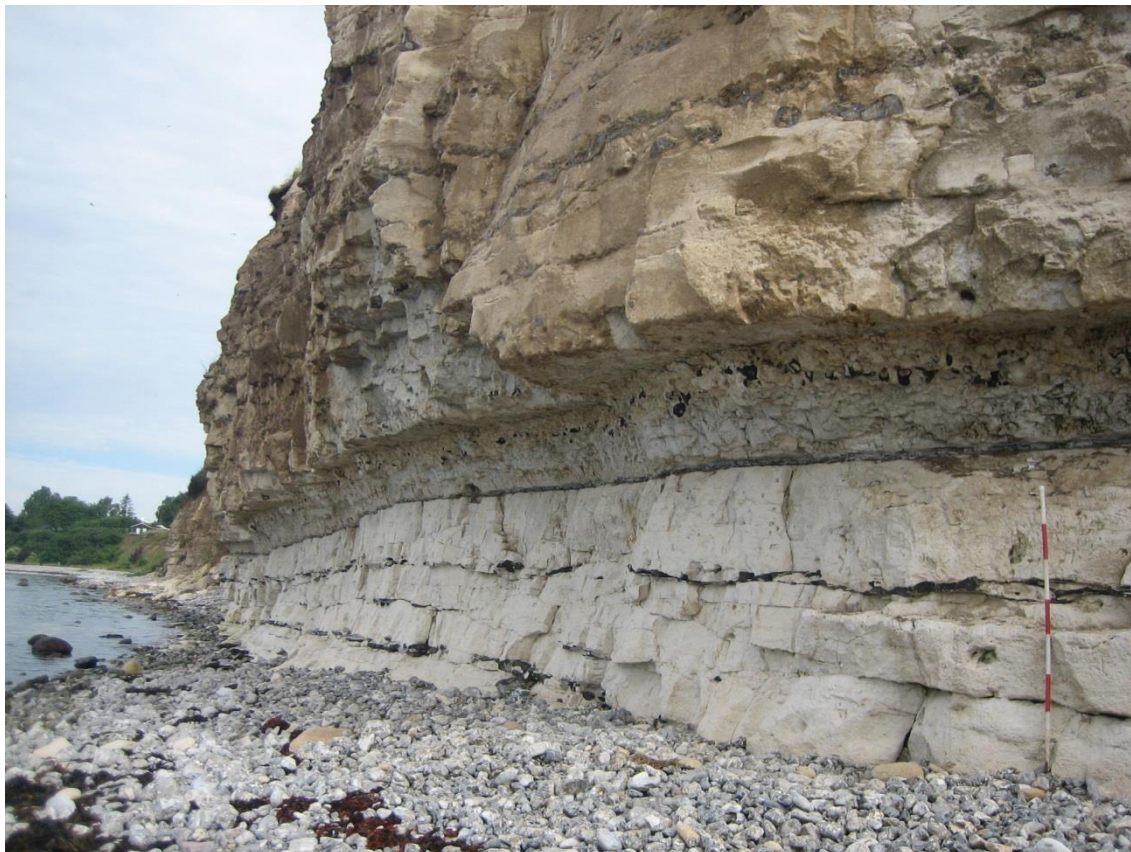
**Figur 36.** Få hundrede meter fra Rødvig er Fiskeleret blottet i klinten mindre end et par meter over strandplanet. Over Fiskeleret, som forekommer umiddelbart over toppen af landmålerstokken, ses den ca. 0,5 m tykke bæk af *Cerithium* kalk, der på dette sted må medregnes til den blødere del af klinten. Det er først den overliggende bryozokalk med talrige flintebånd, der er modstandsdygtig.

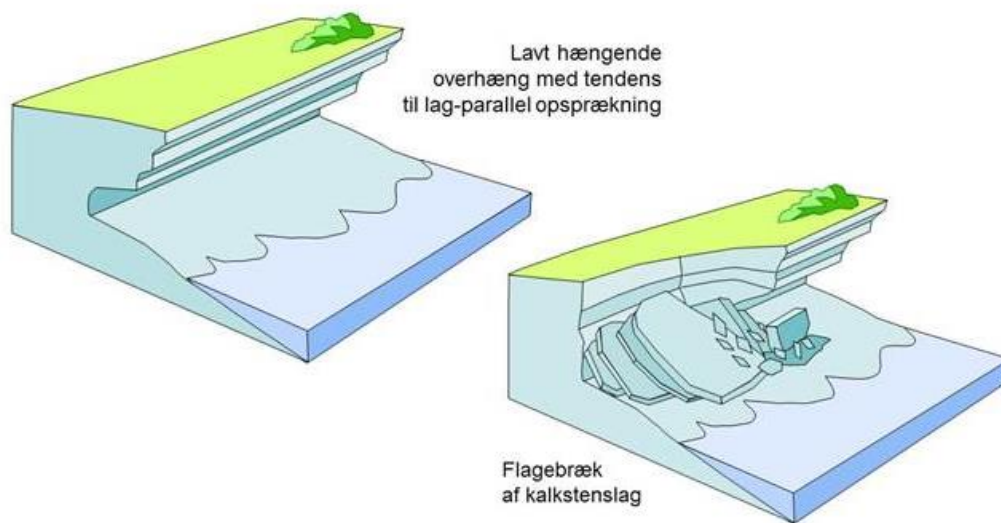
**Figur 37.** To blokdiagrammer som viser den simplificerede model for flagebræk. Blokdiagrammet til venstre viser et lavt-hængende overhæng over det uderoderede skrivekridt, hvor afstanden fra strandplan til loftet under overhænget er mindre end et par meter. Blokdiagrammet til højre viser flagerne af bryozokalk, som er brækket af klinten ved kollapset.

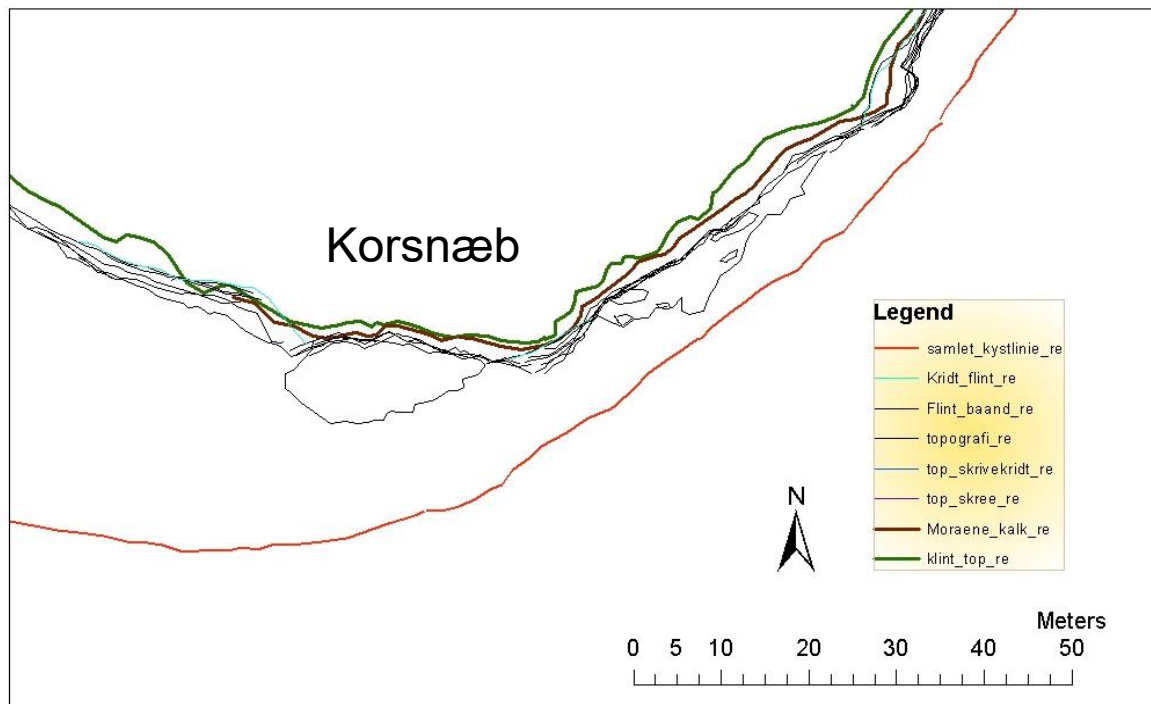
På selve Korsnæb findes et overhæng på 4-4,5 m og på østsiden findes nogle gamle brændingshuler med overhæng på 3-4 m (Fig. 39 & 40). Begge steder er klinten karakteriseret af stenskal fra overhængets loft. Men på grund af den brede forstrand, som hen mod Boesdal kalkgrav udvikler sig til en 14 m bred strandzone med ral foran en 20 m bred græsbevokset strandeng anses klinten ikke for at være eksponeret (Fig. 41). Fra Korsnæb og nordpå indeholder kalkklinten overvejende bryozokalk, og enheden af bryozokalk lige over Fiskeleret og Cerithium kalken er meget forståeligt opkaldt efter Korsnæb.

**Figur 39.** Udtegning af kystklintens temalinjer omkring Korsnæb. Bemærk at de tætliggende sorte linjer markerer bryozokalkens klintfacade. Den blå-turkis farvede linje markerer, hvor dybt inde under bryozokalken, skrivekridtets lodrette væg er beliggende. Ved opmålingen var forstranden syd for Korsnæb mere end 30 m bred, mens forstranden øst for kun bredde sig 10 m fra klinten til vandkanten. Strandvoldene som opbygger forlandet (det marine forlands strandvoldskompleks) kan dog stadig ændre sig og rykke lidt frem og tilbage afhængig af stærke stormvejrs indflydelse.

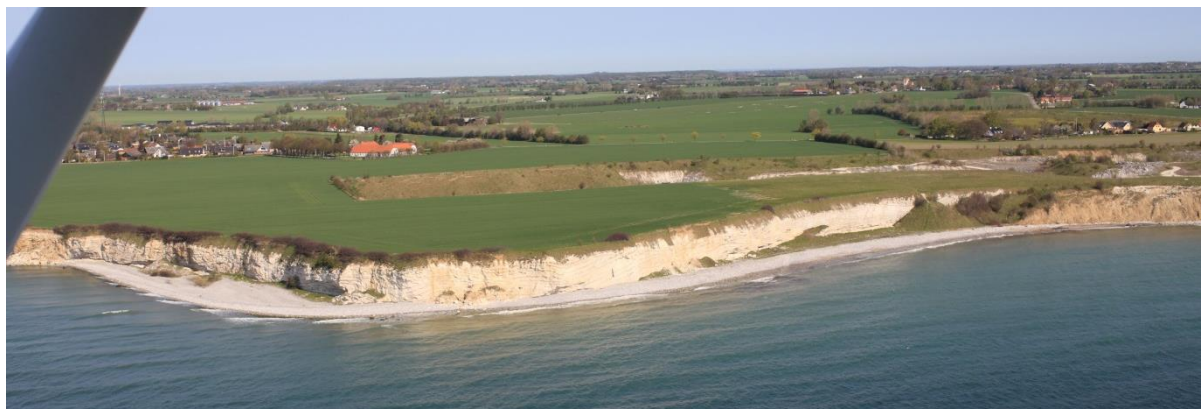
**Figur 40.** Kystpynten Korsnæb har den største kysttilvækst p.g.a. aflejringen af strandvolde. Langs med klinten findes enkelte tidligere dannede brændingshuler.

Der er brændingshuler med overhæng på 3-4 m (Fig. 39 & 40). Klinten er karakteriseret af stenskal fra overhængets loft. På grund af den brede forstrand, som hen mod Boesdal kalkgrav udvikler sig til en 14 m bred strandzone med ral foran en 20 m bred græsbevokset strandeng anses klinten ikke for at være eksponeret (Fig. 41).

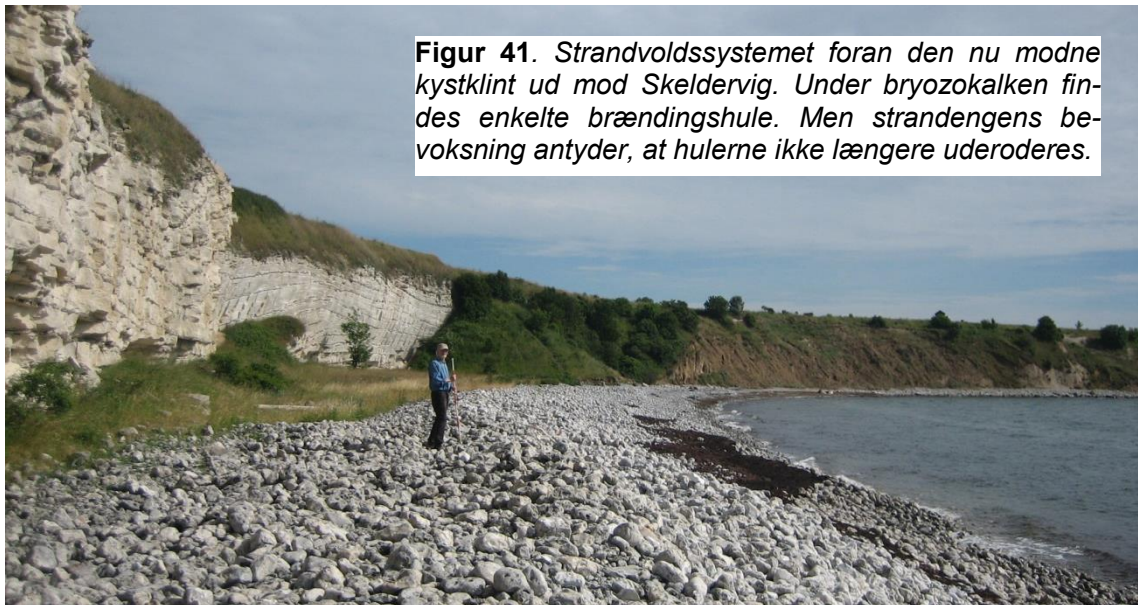
**Figur 41.** Strandvoldssystemet foran den nu modne kystklint ud mod Skeldervig. Under bryozokalken findes enkelte brændingshule. Men strandengens bevoksning antyder, at hulerne ikke længere uderoderes.

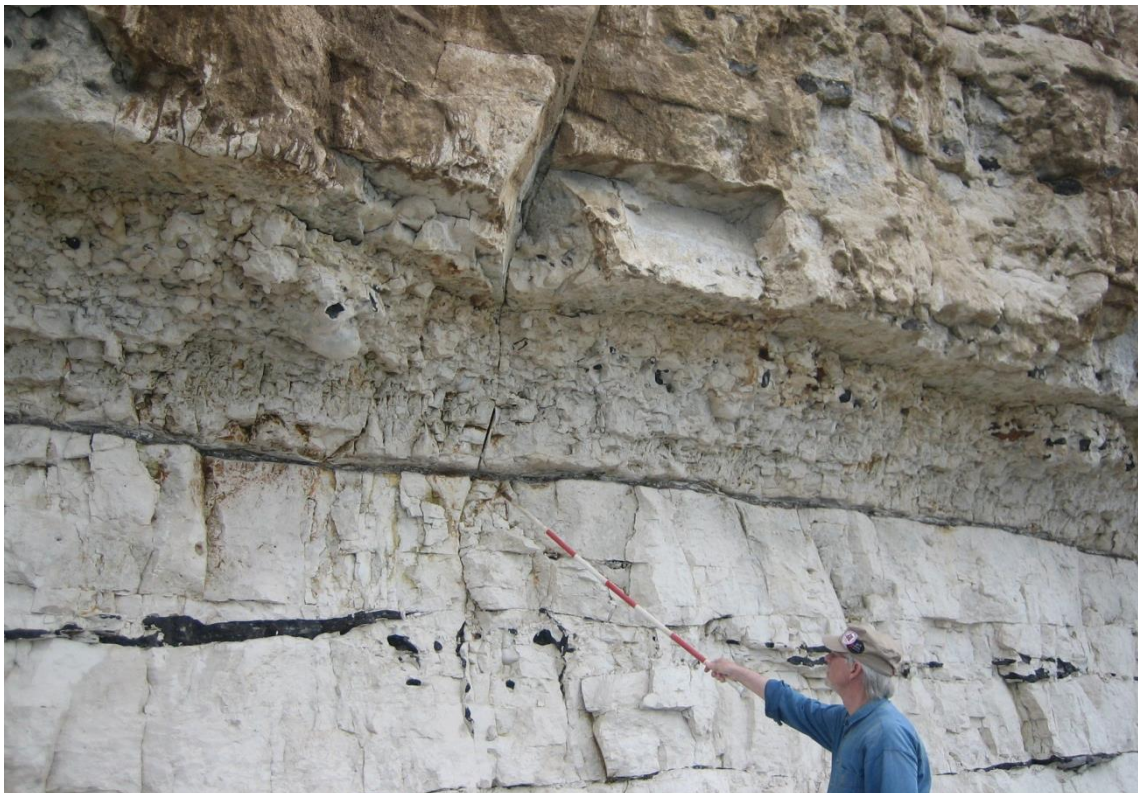
Området ved Korsnæb er påvirket af to markante sprækkesystemer. Det ene system har retningen  $40^\circ$  med en stejl hældning mod NV, ca.  $80^\circ$ . Systemet er gennemgående og sprækkerne skærer de øvrige strukturer i klinten (Fig. 42). Det bemærkelsesværdige er, at denne retning også er den retning, som den østvendte kystklint af Korsnæb følger (Fig. 39).

**Figur 42.** Det markante gennemgående sprækkesystem med retningen  $40^\circ/80^\circ$  NV. Dette system er styrende for kystklintens retning mod NØ. Landmålerstokkens spids peger mod Fiskeleret, der her træder tydeligt frem. Bemærk at lodret orienteret pladeflint delvis følger sprækkeretningen.

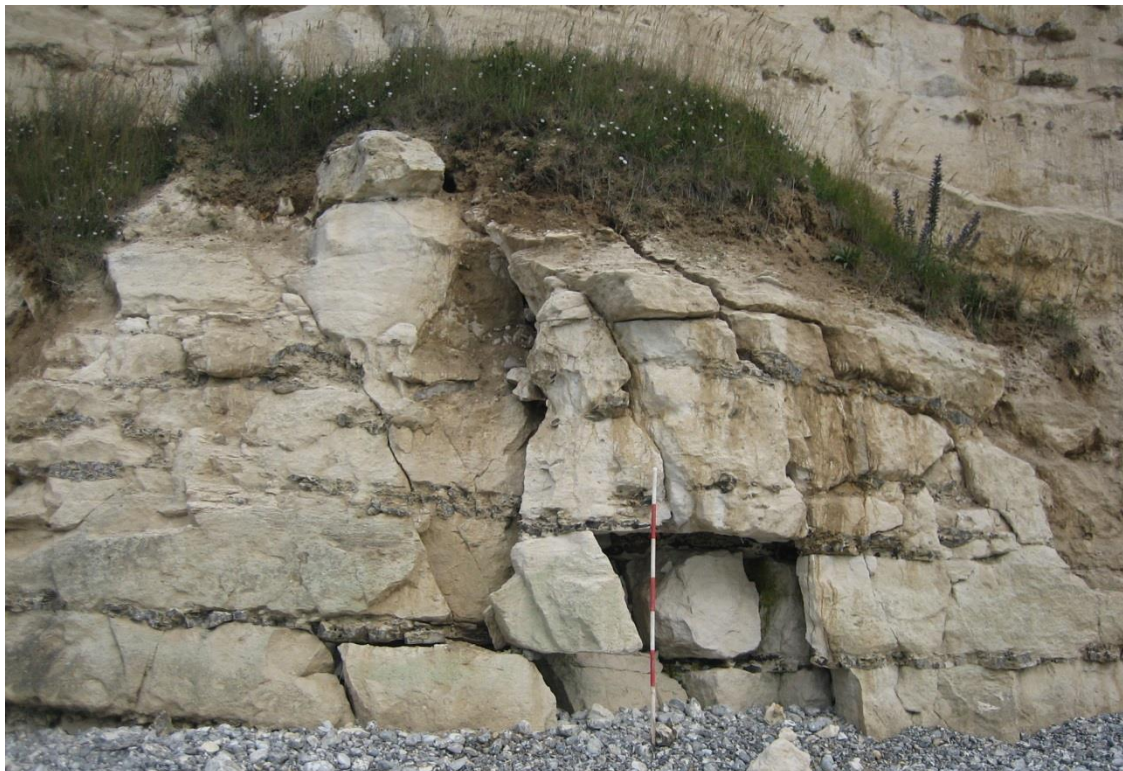
Det andet sprækkesystem har strygningsretningen 125° og hælder moderat til stejlt mod nordøst (64°) (Fig. 43). Dette sprækkesystem består af tættere sidestillede sprækker med en mindre forkastnings forsætning ned mod NØ. Det markante ved dette system er, at kystklinten ud mod Rødvig netop følger denne retning (Fig. 39).

**Figur 43.** Det markante ØSØ-strygende sprækkesystem som styrer klintkystens retning nord for Rødvig. Sandsynligvis er den stejle hældning mod NNØ med til at skabe overhængene langs med kysten, og dermed den karakteristiske erosion, som udløser flagebræk.

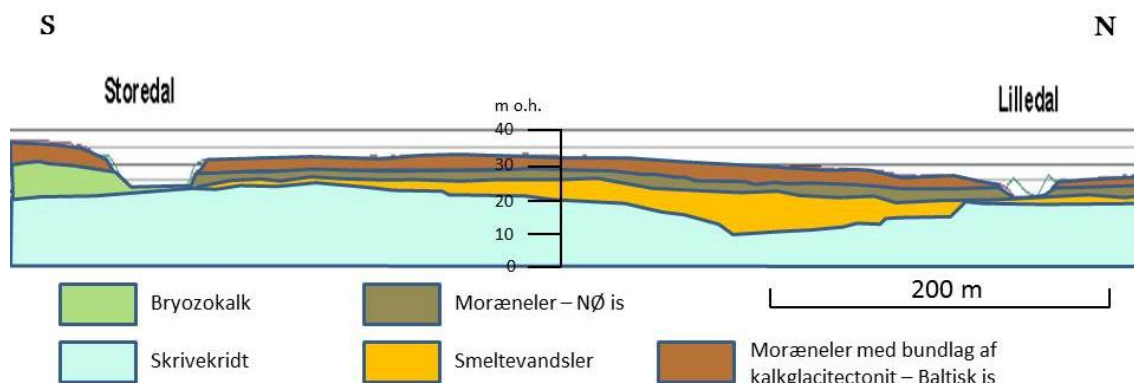
**Figur 50.** Geologisk tværprofil af området mellem Storedal og Lilledal, hvor den tykkeste mængde af kvartære aflejringer optræder på Stevns Klint. Stedet med den tykkeste mængde af smeltevandsler (blåler) er det sted, hvor den største erosion langs Stevns Klint forekommer. Skreddene her er dog ikke fjeldskred men derimod jordskred. Bemærk at profilet har en overhøjning på 1:2.
