# Risikovurdering af skredforhold langs Stevns Klint

Undersøgelse af skredrisiko og sikkerhedsforhold i relation til  
Stevns Klints geologiske og geomorfologiske struktur  
samt klintens nedbrydningshyppighed

Stig A. Schack Pedersen & Peter Gravesen

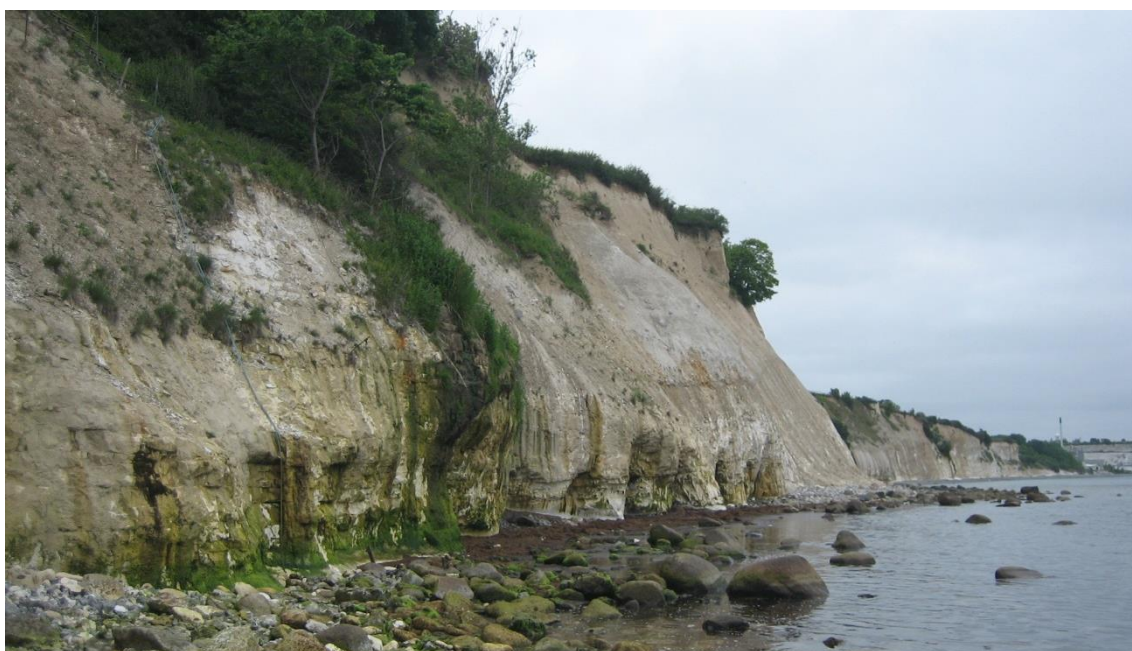
**Figur 53.** Klinten med skrivekridt neden for Storedal. Bunden af Storedal, markeres af træer og buske øverst til venstre. Bemærk brændingshulerne og den kraftige algevækst, som skyldes grundvandsudsivningen.

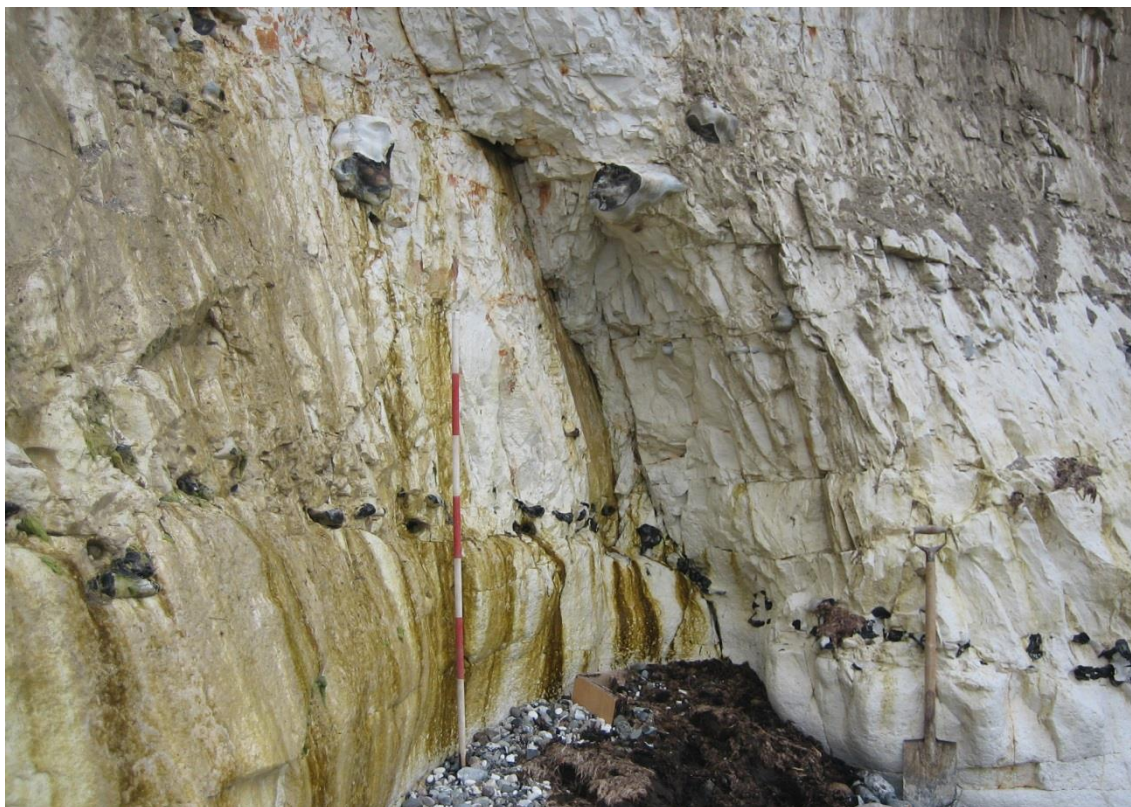
**Figur 54.** Normalforkastningen lidt nord for Storedal. Forkastningen stryger  $140^\circ$  og dykker  $70^\circ$  NØ. Den hængende blok til højre er forsat ca. 1 m ned mod NØ.

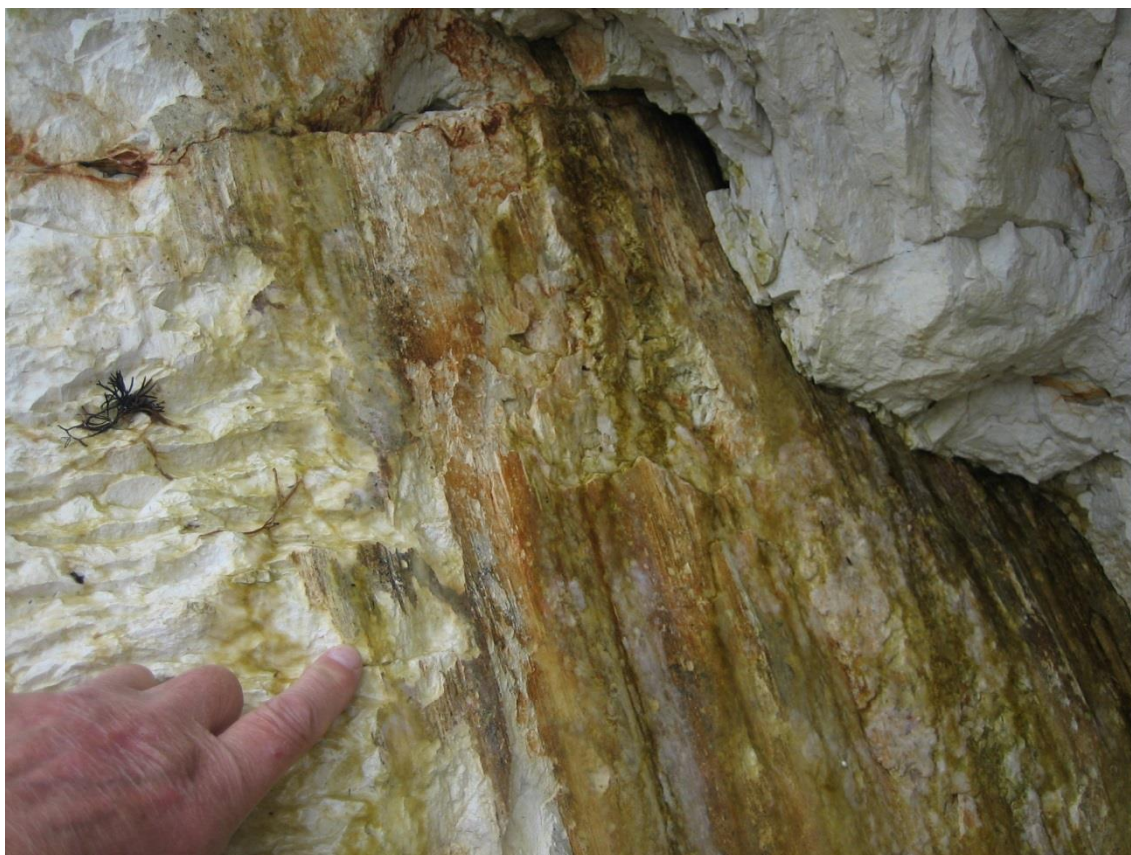
**Figur 55.** På normalforkastningsplanet findes en tydelig striation (slickenside lineation), som viser at blokken til højre er nedforkastet mod NØ.

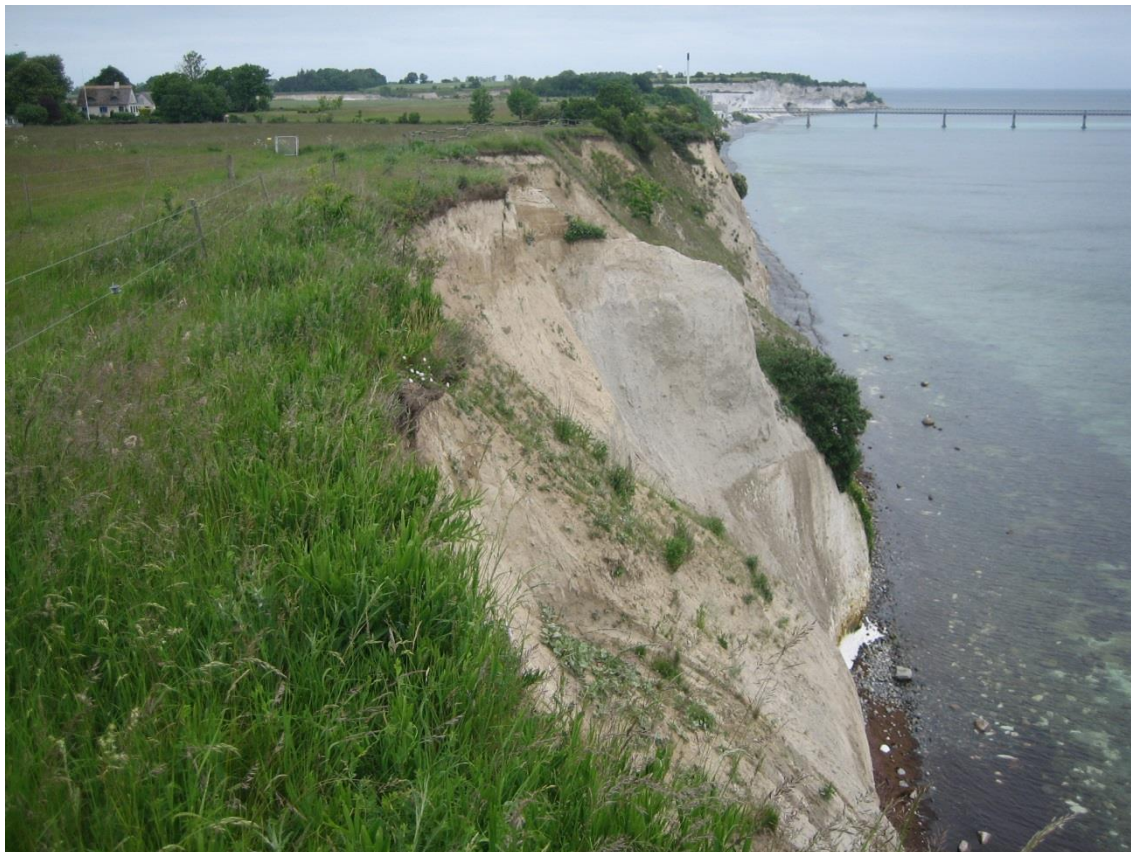
**Figur 56.** Klinten mellem Storedal og Lilledal set mod Sigerslev. Oven på skrivekridtet (nederst) ses det blågrå smeltevandsler, her med en tykkelse på omkring 10 m. Smeltevandsleret overlejres af en mørkebrun til grålig moræneler, som stedvis ved basis optræder med indslag af breccieret kalk (kalk-glacitektonit). Den øverste bænk består af kalk-glacitektonit, som gradvis går over i orange-brunlig moræneler (sammenlign med Fig. 50).

Den kvartære lagserie oven på kridtet mellem Storedal og Lilledal består nederst af en smeltevandsler (blåler), som kan være op mod 12 m tyk (Fig. 50 & 56). Bunden af blåleret ligger med en erosiv kontakt oven på skrivekridtet, som ikke er særlig godt blottet. I leret findes dropsten og –blokke, som kunne henføre enheden til en moræneler. Men lerets øvrige optræden som finkornet, ensartet blåler med tendens til mudder-mobilisering, gør at den er tolket som en issøler, der må være aflejret i den vidt udstrakte baltiske issø, som spredte bredte sig fra Østersøen og lang op i Kattegat, før isen med kildeområde i det centrale Sverige (NØ-Isen) nåede frem til det SØ-lige Sjælland i sidste istid. Fra det nordlige Stevns har denne is kunne afhøvle og opsamle kalk, som aflejredes på toppen af blåleret. Oven på NØ-isens moræneler findes en todelt moræneler, som nederst består af en kalkbænk (kalk-glacitektonit) og øverst en orangegul-brunlig moræneler (Fig. 56 & 57). Denne enhed tolkes som en moræne-enhed, der er aflejret af den Baltiske Is fra SØ. Kalk-glacitektoniten er slæbt ned af isen fra det højtliggende kalkoverflade ved Stevns Fyr og derpå aflejret nordpå helt op mod klinten ved Præsteskov.

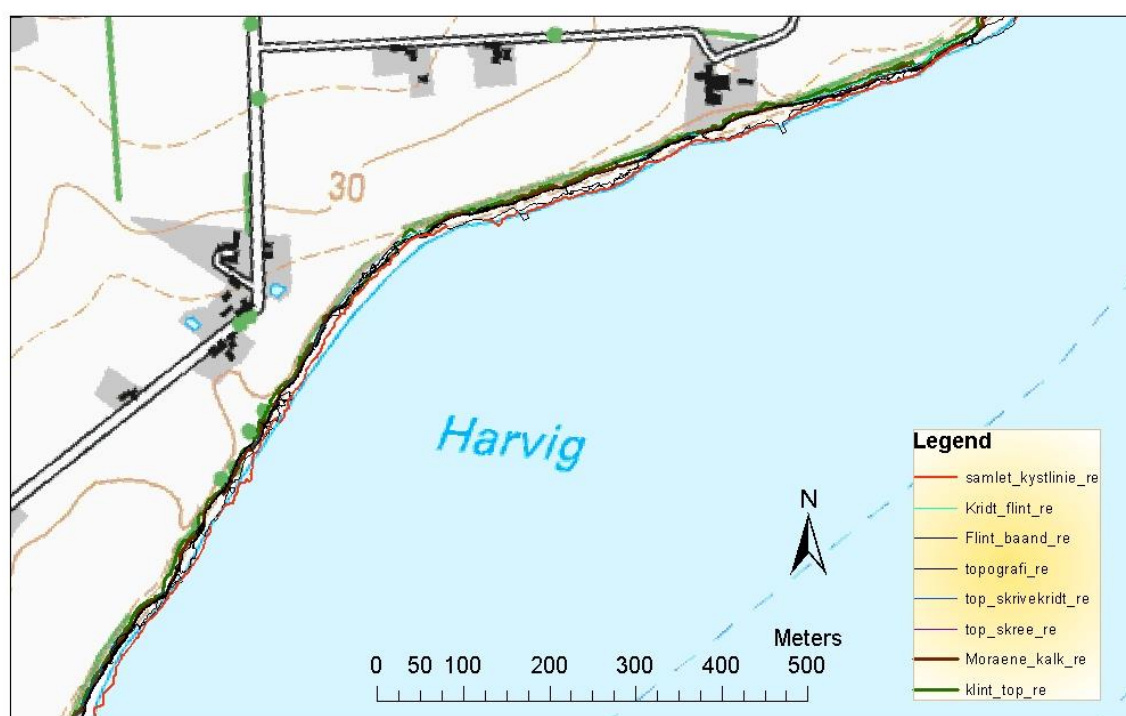
**Figur 58.** Kort over Harvig med angivelse af temalinjer, der blev opmålt i 2011. Klinten er her ca. 25 m høj og består mod øst af 5–8 m moræneler over ca. 10 m bryozokalk, som overlejrer Fiskeleret og ca. 10 m skrivekridt. Langs den sydlige klint er skrivekridtet kun ca. 5 m tykt, bryozokalken 15–18 m tyk, og moræneleret øverst er kun 3–5 m tykt.

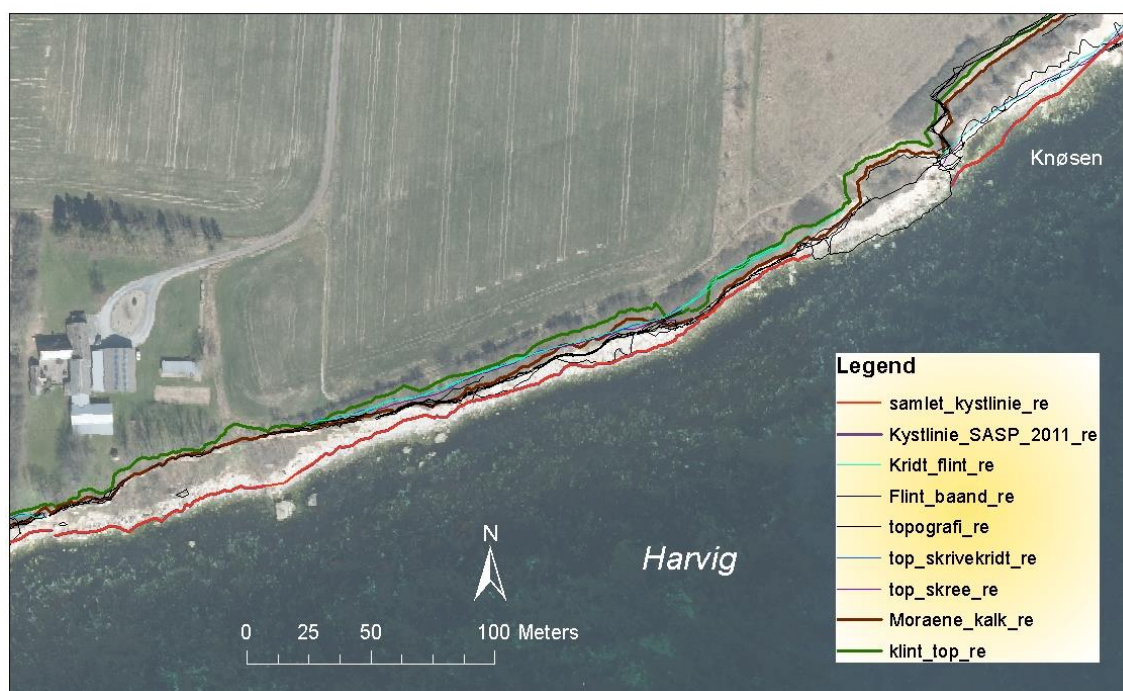
Det yderste stykke af den nordlige kyststrækning er fortsættelsen af Knøsen området. Her er en del gamle skred, og klinten har hjørner og udhæng som er skredparate. På et 100 m langt stykke er der herefter et eksponeret stykke, hvor overhænget er under udhuling (Fig. 59 og 60). For tiden er overhænget ca. 5–6 m. Erosionsraten på dette sted er mellem 6 og 16 m/år. Så om 40 år vil klinten være eroderet ind til 10 meters dybde, hvorpå skredrisikoen anses for stor.

**Figur 60.** Det detaljerede kort over linjeudtegningen langs den nordlige kyststrækning viser det dramatiske udhæng umiddelbart SV for Knøsen, samt det mere end 100 m lange stykke med et kontinuert overhæng (sammenlign med flyfoto i Fig. 59).

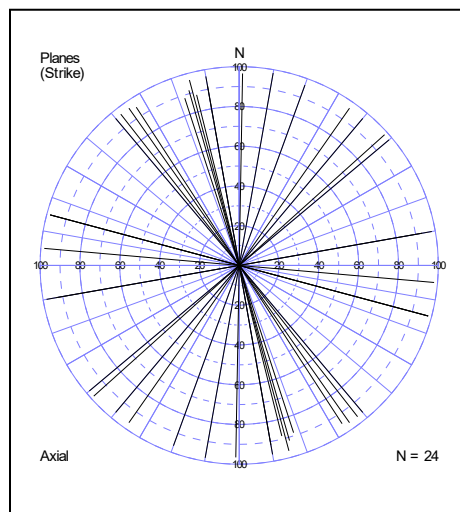
I Harvig er sprækkesystemerne meget instruktivt blottet (Fig. 62, 63 & 64). De stejltstående sprækker grupperer sig i to markante hovedretninger, nemlig forskydnings-spændingsretningen (shear-retningen) SØ–NV, og vinkelret herpå findes sprækkerne med retning SV–NØ, der tolkes som ekstensionelle sprækker. Herudover findes der et større antal konjugerede sprækker, som har en indbyrdes vinkel på mindre end  $90^\circ$ . Disse er typisk dannet under lateral kompression under forskydnings-spændingens udvikling. Kompressionsretningen vil være rette NØ–SV, og sprækkerne vil typisk være orienteret med et sæt N–S og det andet sæt Ø–V. Desuden forekommer anastomoserende sprækker, som har en indbyrdes vinkel på mindre end  $30^\circ$ . Disse sprækker grupperer sig omkring shearretningen ca.  $140^\circ$ – $170^\circ$ .

**Figur 62.** Sprækkeretningerne i Harvig præsenteret i et rosedigram diagram. Bemærk den dominerende shearretning  $140^\circ$ – $170^\circ$ . Desuden ses det konjugerede sæt  $10^\circ$ – $105^\circ$ .

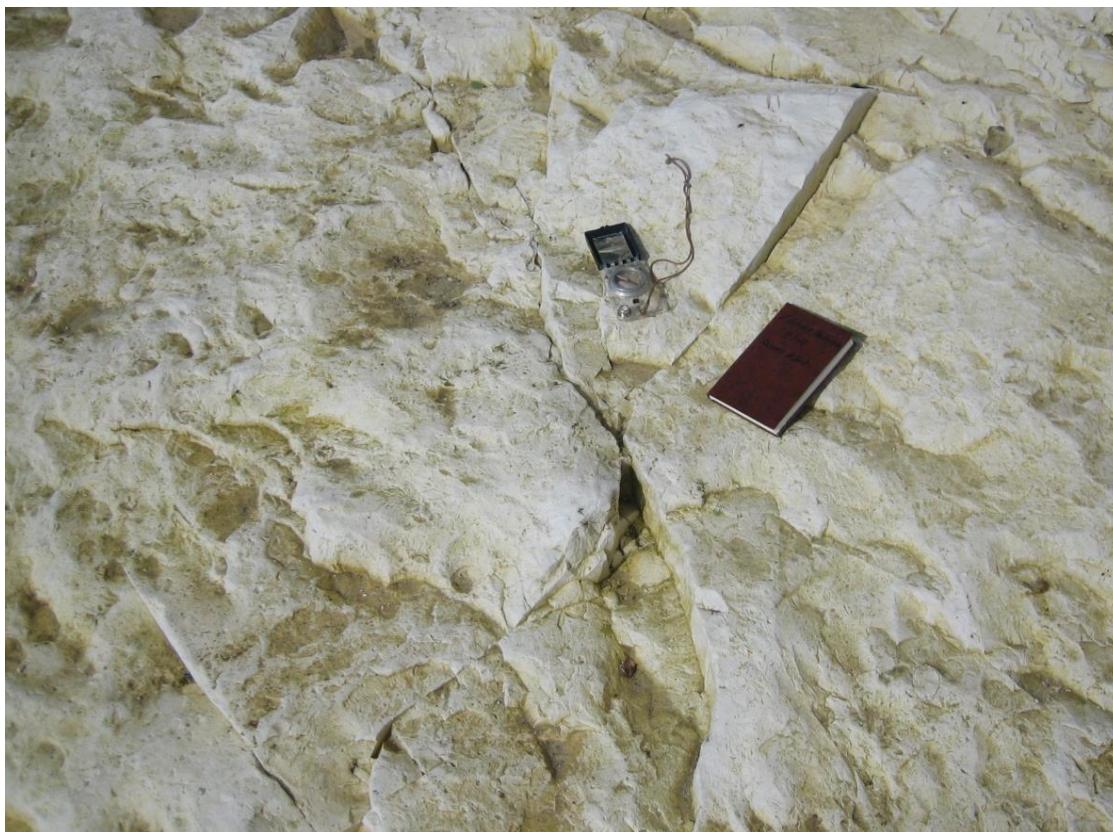
**Figur 63.** Et eksempel på sprækkerelation blottet på abrasionsfladen af skrivekridt langs den nordlige kyststrækning af Harvig. Mellem kompasset og dagbogen har den lodrette sprække retningen  $105^\circ$ . Denne sprække forsættes sinistralt af sprækken med retning  $40^\circ$ . Disse sprækker er i anden eller tredje ordens betydning i forhold til de overordnede første ordens sprækkesystemer (se Fig. 67).

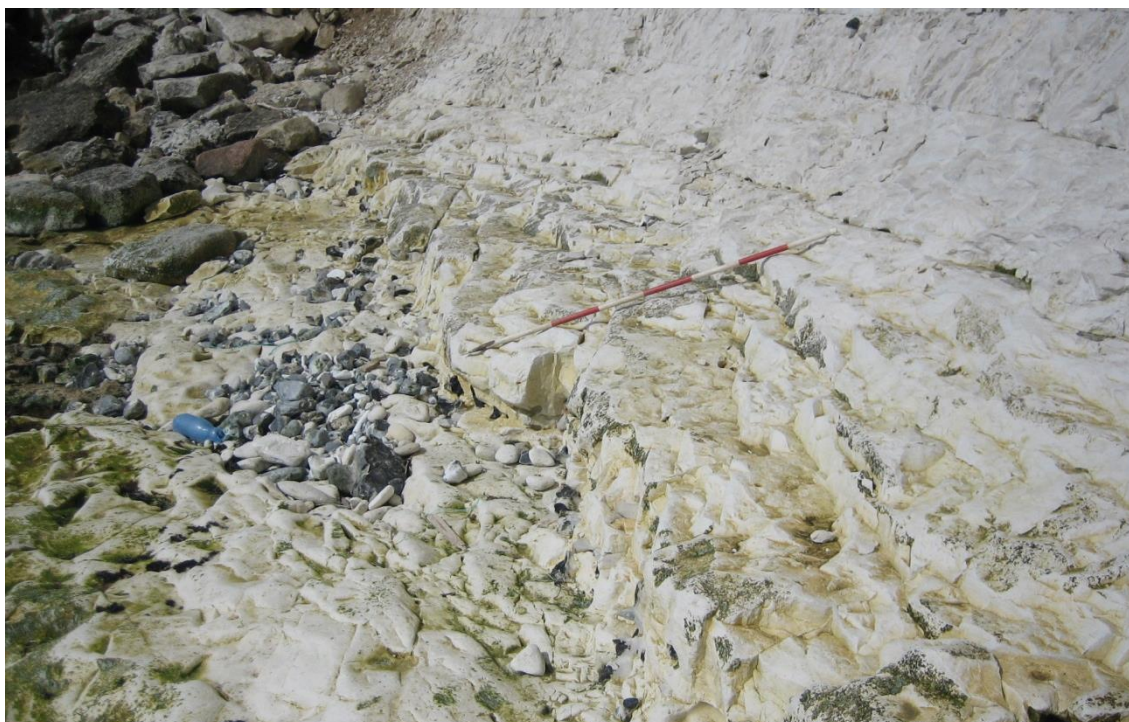
**Figur 64.** Et af de styrende sprækkesystemer i Harvig er det anastomoserende system  $140^\circ$ – $170^\circ$ , som her ses som det kantede udseende af abrasionsfladen.

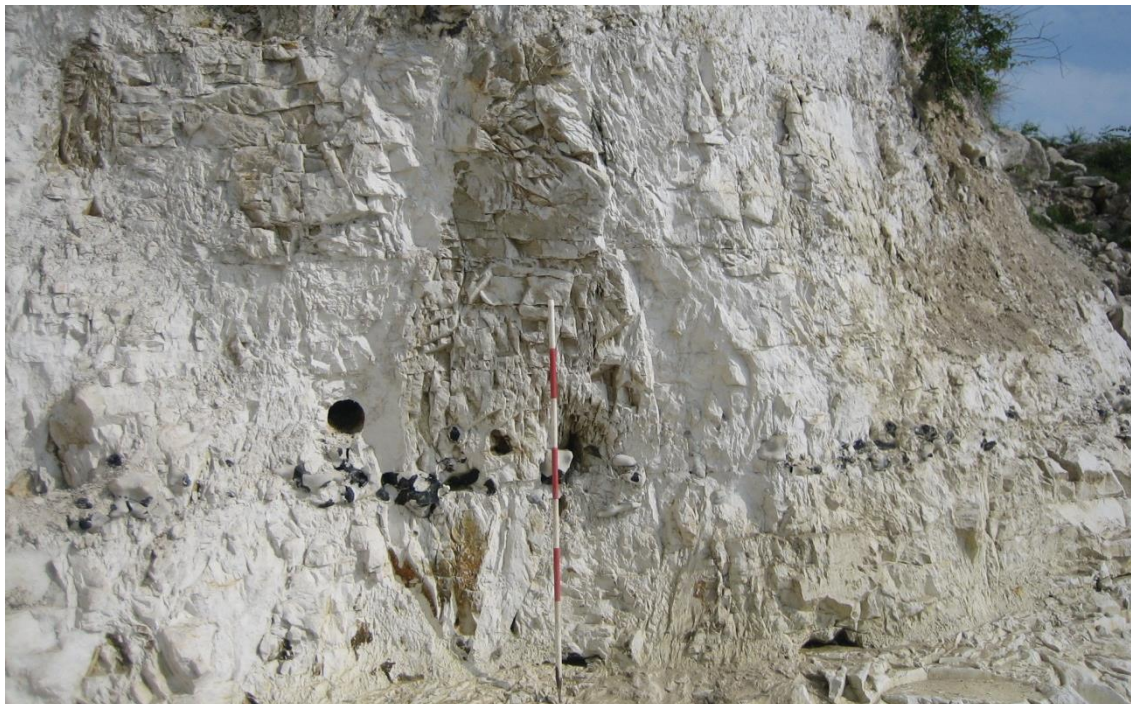
**Figur 65.** Et eksempel på NØ–SV strygende anastomoserende, stejltstående sprækker, som styrer afskalning og stenras ved den yderste N-pynt af Harvig.

Umiddelbart kunne det se ud som om, at kalken på Stevns er påvirket af sprækker i alle mulige retninger. Nogle af disse retninger er vigtige for kysterosionsudviklingen, mens andre ikke ser ud som om de har nogen synderlig indflydelse. Sprækkerne, som får klinten til at kollapse, er dog mest lokalt udviklede sprækker, der er kystparallelle. Dermed kan man sige, at de udnytter en af de gamle i forvejen anlagte svaghedszoner, som det f.eks. ses af Figur 65 og 66.

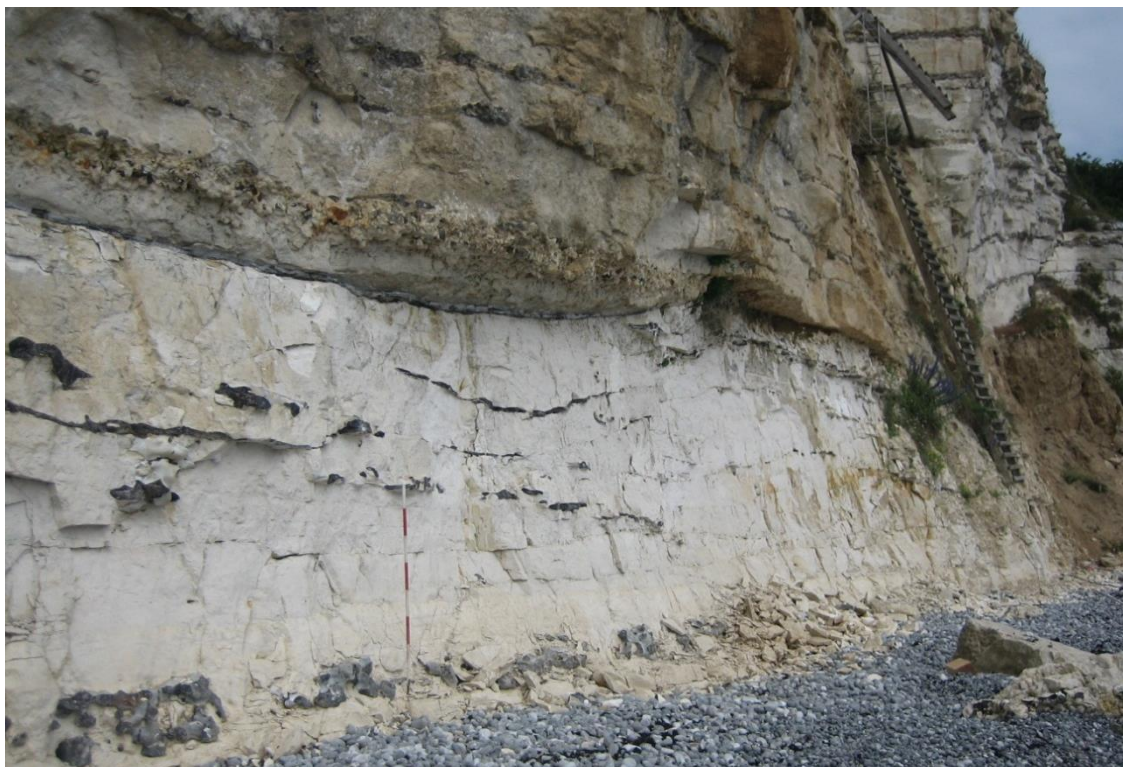
**Figur 70.** En massiv bæk af knoldeflint ligger ved foden af klinten i det indre Harvig. Ovenover er skrivekridtet gennemsat af pladeflint, hvilket gør skrivekridtet noget modstandsdygtigt. Stigen er en af de mulige, vanskelige nedgange til stranden. Bemærk det anastomoserende forløb af de subhorisontale sprækker.

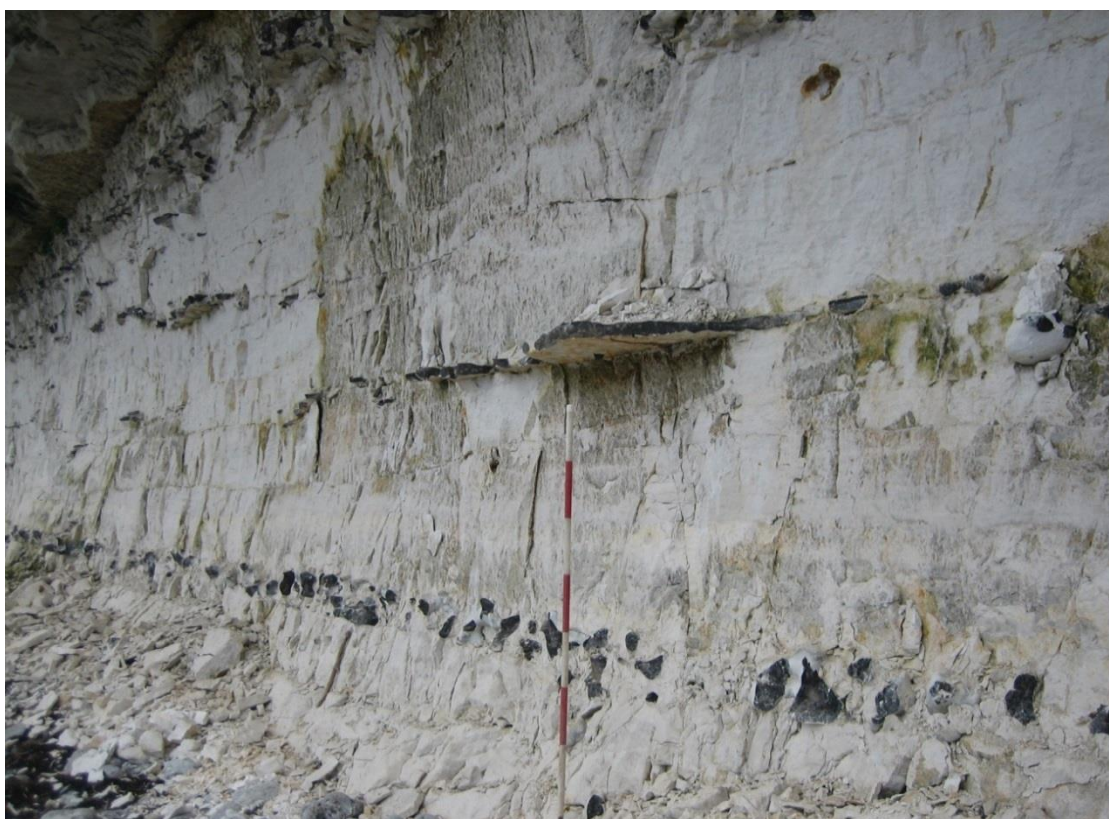
**Figur 71.** I toppen af skrivekridtet findes en markant bæk af knoldekalk, og herover optræder flere eksempler på pladeflint, som følger de subhorisontale, anastomoserende sprækker. Øverst i billedet ses overhænget bestående af Fiskeler med det overlejrende *Cerithium*kalk.

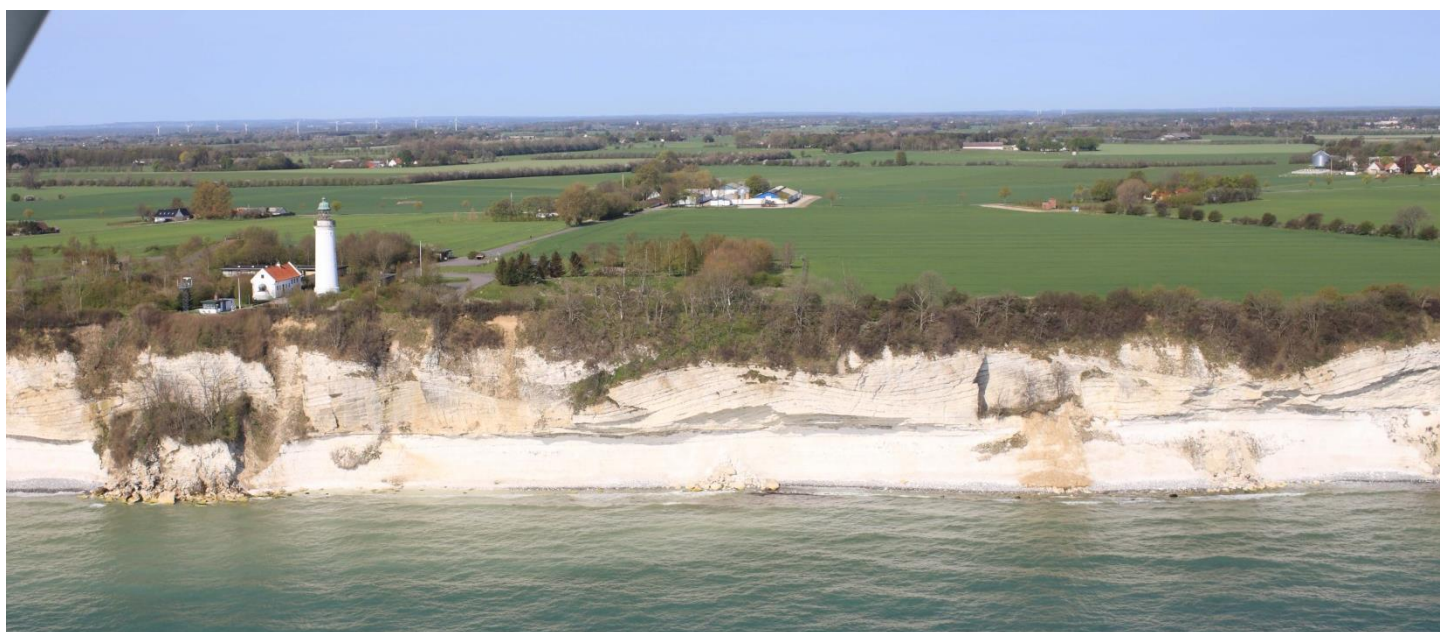
Selve kalkklinten ved Stevns Fyr er klassificeret som et segment med den største skredrisiko (Pedersen & Strunck 2011). Højden af kalkklinten er her 38 m, der overlejres af 3–4 m moræneler. Syd for fyret når klippeskred mere end 60 m ud i vandet, hvilket er af dimensionen  $1\frac{1}{2}$  gange højden af klinten. De største blokke i fjeldskredet måler  $100\text{ m}^3$ , og højden af skredmassen er nu 12,5 m. Overhænget, hvis undergrænsen består af Fiskeleret, er beliggende i 13–14 meters højde, og bredden af det horisontale overhæng ved denne grænse er omkring 4 m både syd og nord for fyret (Fig. 72). Umiddelbart neden for fyret er overhænget dog kun 2 m. Størrelsen af overhænget stiger dog, hvis afstanden måles fra yderste flintbånd og ind til den inderste erosion af skrivekridtet. Denne afstand stiger jævnt til næsten 10 m nord for fyret. På dette sted over en strækning på ca. 50 m forekommer et overhæng af bryozokalk, som ved en afrundet beregning vil rumme  $10.000\text{ m}^3$ .

**Figur 72.** Stevns Fyr står på det højeste punkt langs Stevns Klint, knap 42 m o.h. Neden for fyret ses et eksempel på et klippefald. Nord for fyret (mod højre) ses et af de største overhæng langs klinten (8–10 m). Bemærk forekomsten af stenskal fra undersiden af overhænget. Flyfoto optaget april 2011.

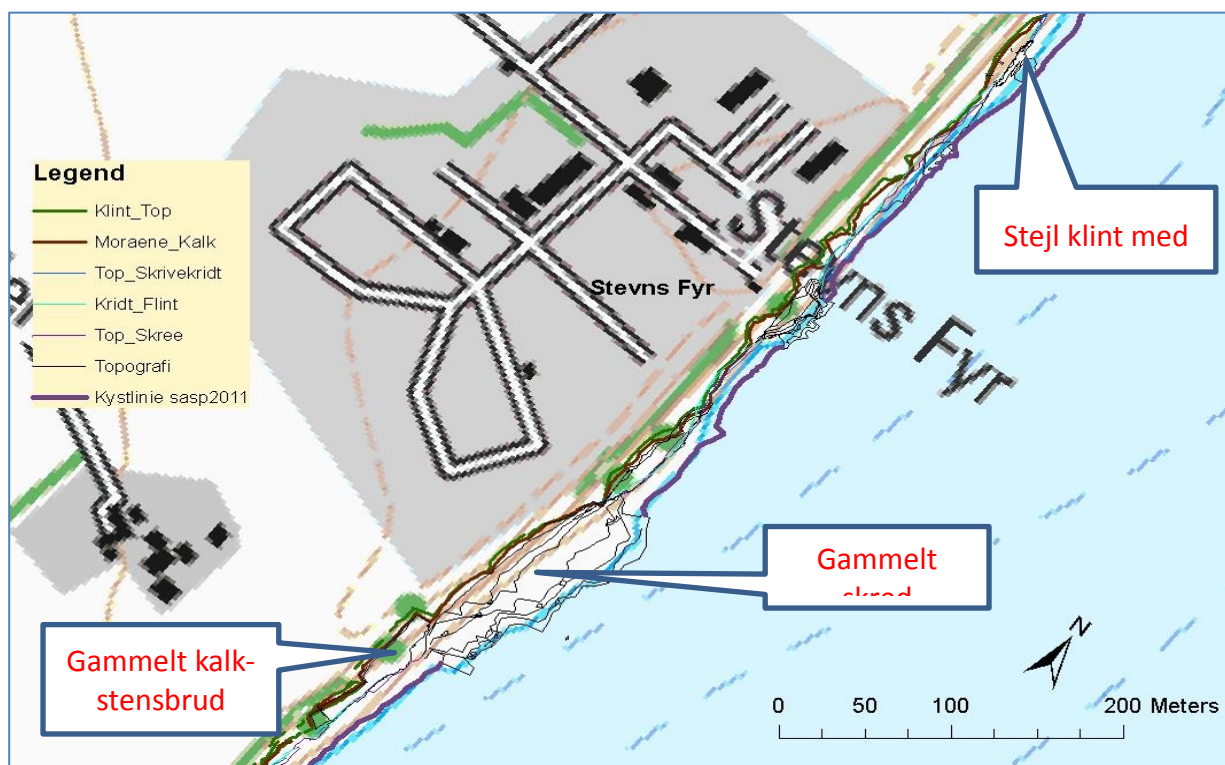
**Figur 73.** Kort over området ved Stevns Fyr med angivelse af beliggenheden af stejlkysten nord for fyret (sammenlign med Figur 72) og beliggenheden af kalkbruddet og det gamle skred syd for fyret.

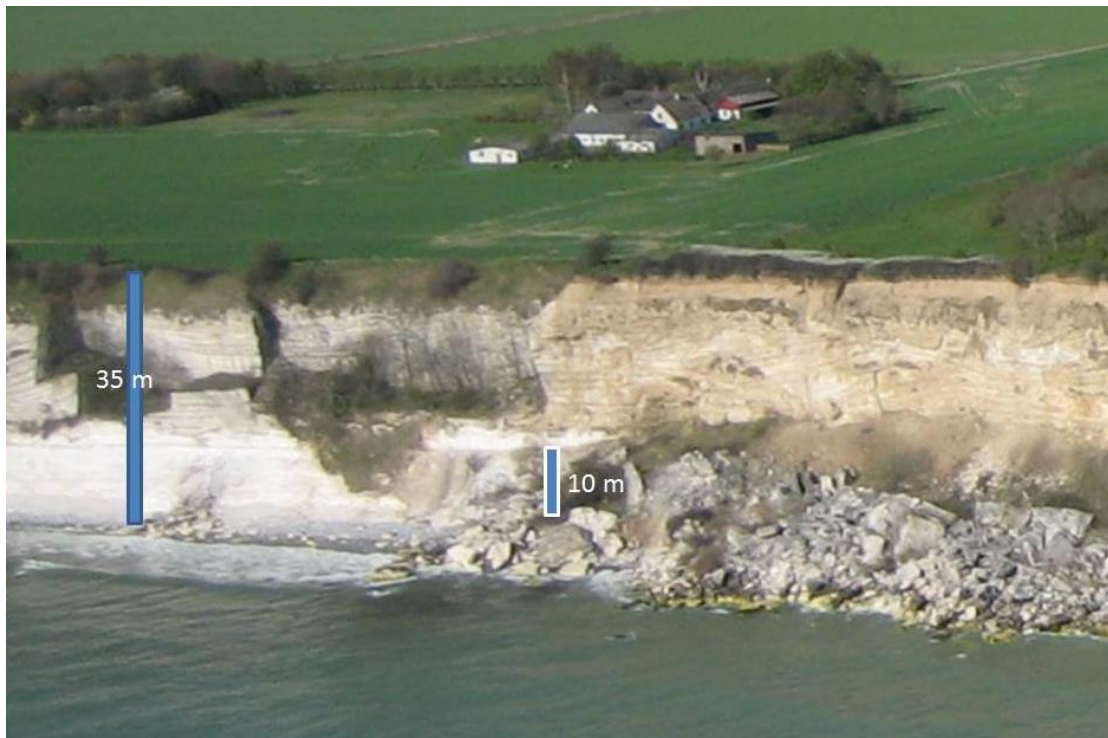
Hvis man skulle komme med et forslag til en publikums imødekommande foranstaltning, er der to forhold, som bør inddrages. For det første findes der neden for fyrets sydlige areal et gammelt skred, som stort set dækker skrivekridtet under Fiskeleret (toppen af skreddet er i niveau med Fiskeleret), og for det andet forekommer der et gammelt kalkstensbrud syd for arealet (Fig. 73). Kalkstensbruddets bund ligger ca. 1 m over Fiskeleret, så hvis man udhuggede en trappe i bryozokalken parallelt med klinten ville det blive muligt at følge hele lagserien fra toppen og ned til Fiskeleret (Fig. 74, 75 & 76). På bunden af det gamle kalkbrud vil fiskeleret kunne blotlægges på en lagflade, og ved udjævning af det gamle skreds top kan man opnå en platform, der gør det muligt at komme i øjenkontakt med Fiskeleret midt i profilet mellem skrivekridt og bryozokalk (Fig. 75 & 76). Endelig vil det blive en smal sag for ivrige turister at finde vej ned til stranden mod nord eller syd for det gamle skred.

**Figur 76.** Flyfoto optaget april 2011 af det gamle kalkstensbrud og det gamle skred. Når man går på Trampestien oven for, ser man hverken bruddet eller skredet, som er dækket af vegetationen langs med klinttoppen.

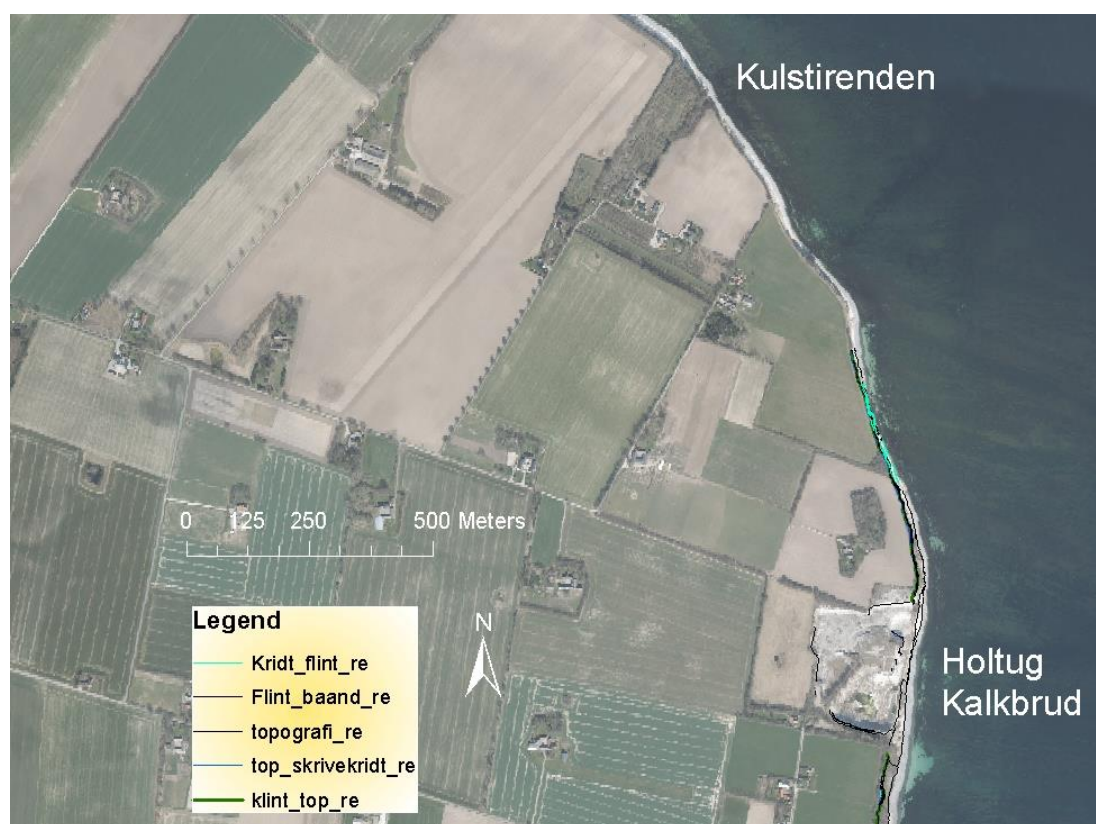
**Figur 77.** Orthofoto-kort over området mellem Holtug gamle kalkbrud og Kulstirenden. Bemærk området markeret som Kridt-flint ca. 200 m nord for kalkbruddet. På dette klintstykke går havvandet normalt helt ind til klinten, hvilket gør det vanskeligt at passere tørskoet.

Stranden sydpå fra Holtug kalkbrud består af en relativ bred flint-rig grus og sandstrand nedenfor gamle fjeldskred bevokset med græs og buske. På nær to udspring med overhæng på op til 8 m, som nok vil blive eroderet ned ved stenskal, betragtes stranden som relativ risikofri. Nord for Holtug kalkbruddet er stranden opfyldt af flintblokke og –sten, som sammen med andet fyld fra kalkgraven er blevet tippet ud på kysten. En gammel kalkgrube 165 m NV for Holtugs nordre gravekant har udhæng på 4–5 m. Disse udhæng har tendens til at kollapse ved flagebræk.

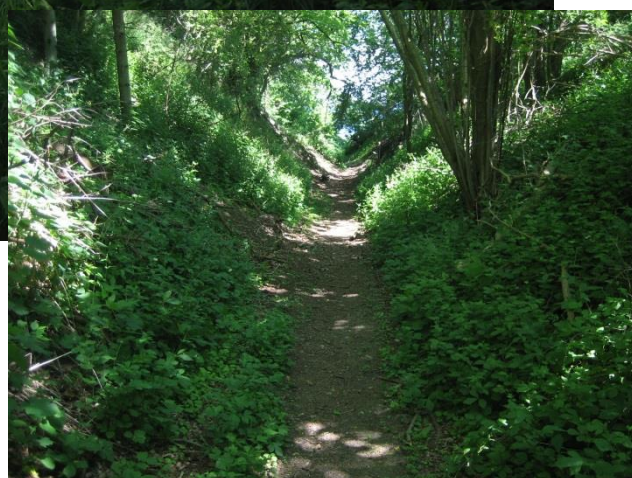
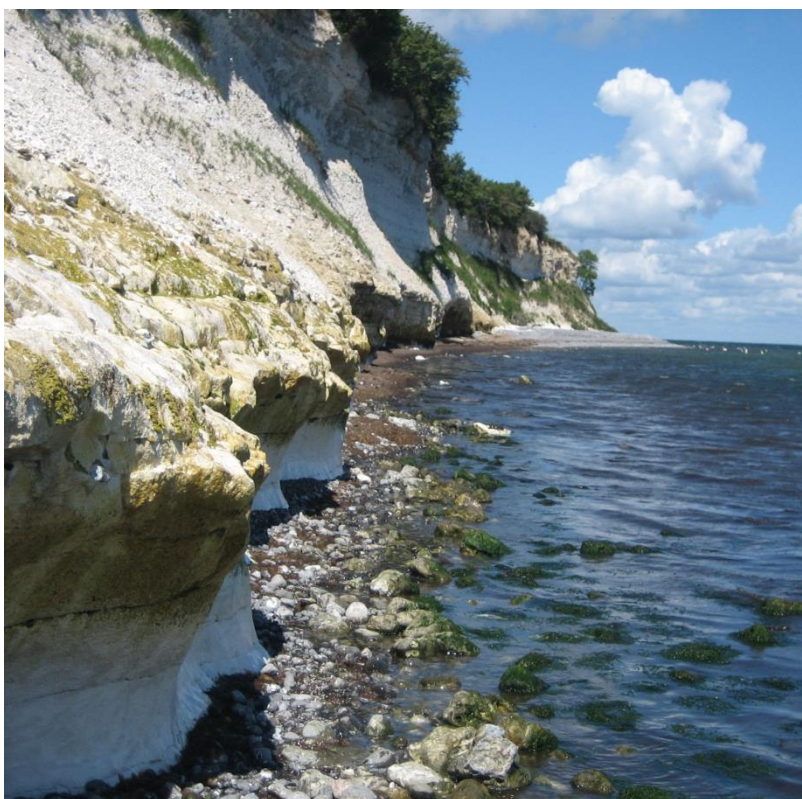
**Figur 79.** Klintpartiet mellem Holtug gamle kalkbrud og Kulstirenden. Det nordlige stykke har en bred strand med flintral. Men 200–300 m syd for kalkbruddet slår bølgerne helt ind mod skrivekridtet ved klintens fod.

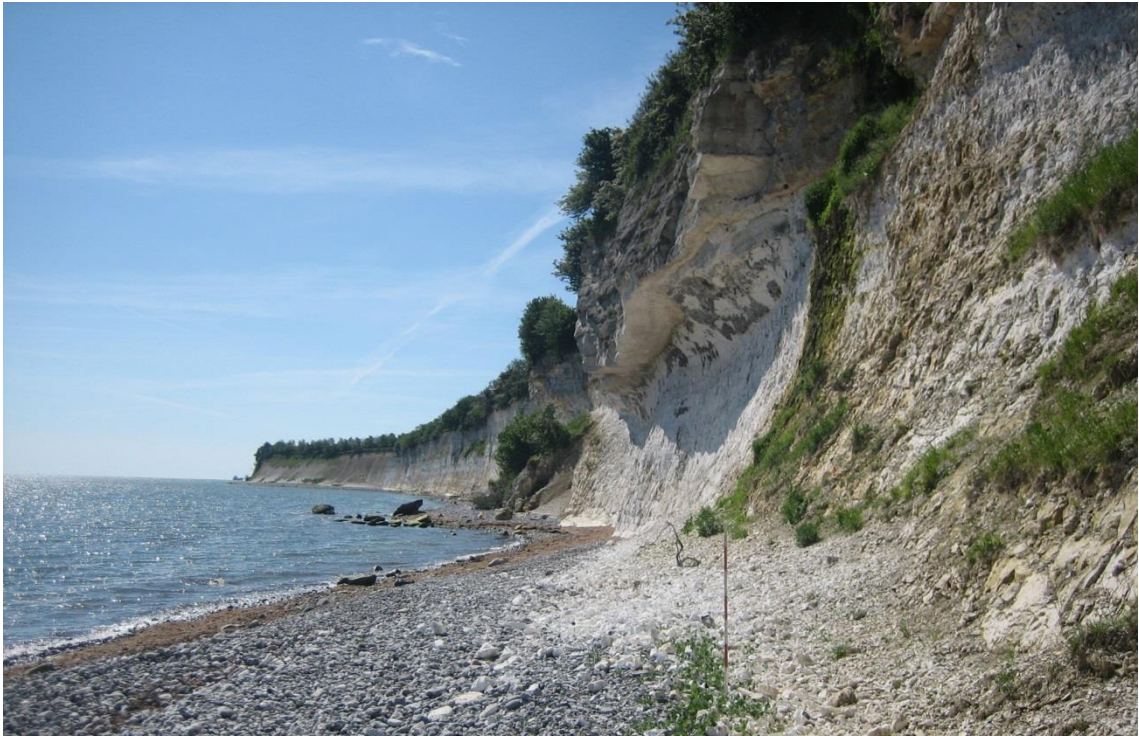
**Figur 81.** Skrivekridtet ved Eskelund pynt har en tykkelse på ca. 10 m. Bryozokalken optræder i den øverste del af klinten umiddelbart SØ for pynten, og tykkelsen af bryozokalk tiltager op mod Kulstirenden, hvor tykkelsen af skrivekridt og bryozokalk er 8–9 m, mens det overliggende moræneler har en tykkelse på 3–5 m. Bemærk overhænget.

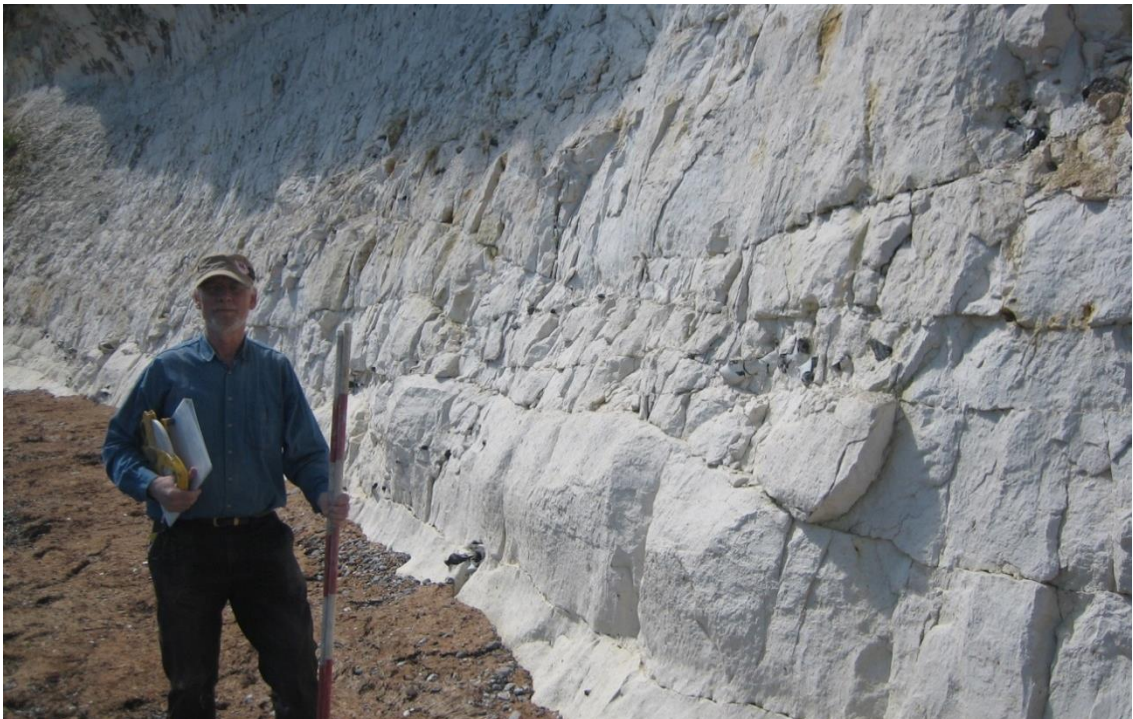
Der hvor klinten ændrer karakter fra kridt-klint til morænelers-klint er skrivekridtet stærkt opsprækket, dels af horisontale sprækker og dels af vertikale sprækker (Fig. 82 & 83). Desuden er kalken kraftigt breccieret. De lodrette sprækker har en generel retning omkring Ø-V (strygning 85°). Muligvis har denne retning betydning for orienteringen af forkastningen, som får den hængende blok mod syd til at synke, og blokken mod nord til at hæve sig.

**Figur 82.** De horisontale sprækker i skrivekridtet, her ved Eskelund pynt, er karakteristisk anastomoserende (der er en lav vinkel mellem de enkelte sprækker). Denne opsprækning skyldes sandsynligvis en glacialdynamisk påvirkning.

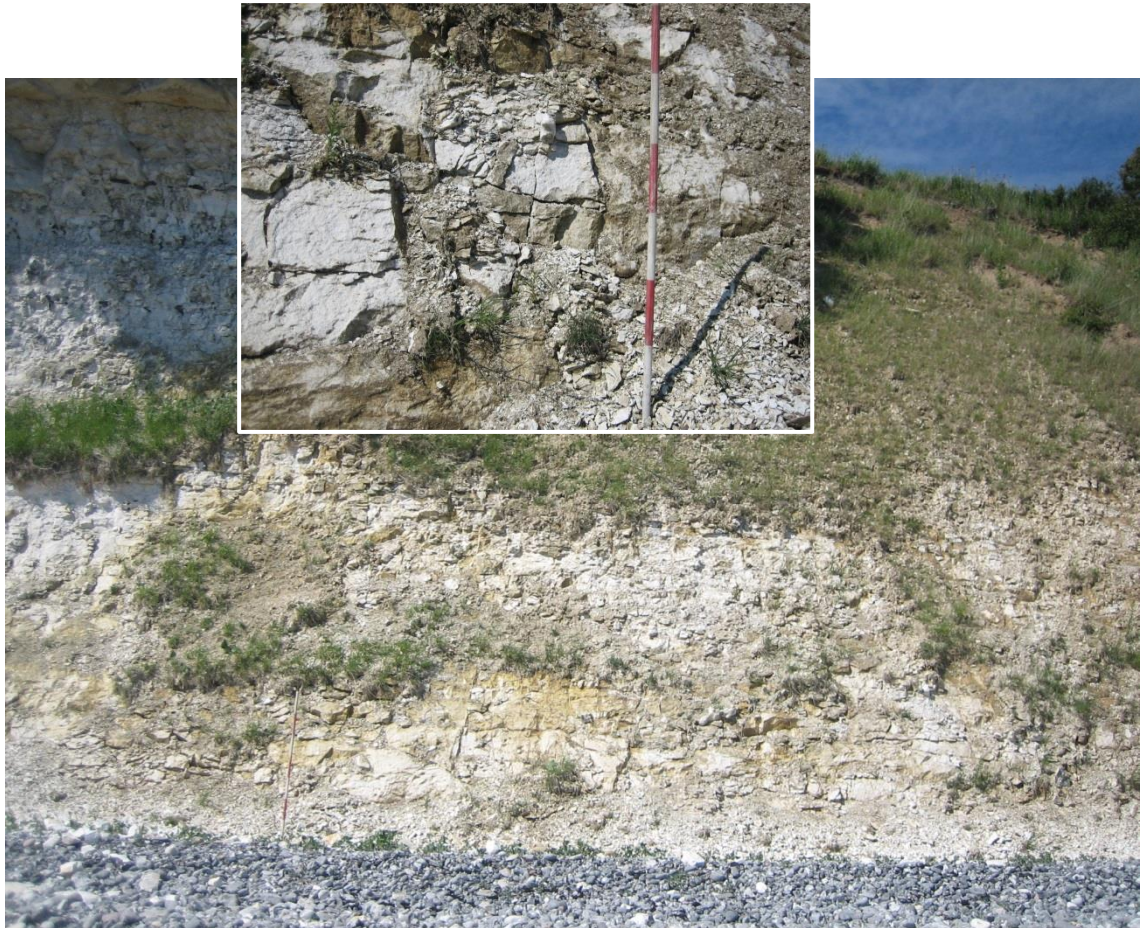
**Figur 83.** Skrivekridtet ved Eskelund pynt er stærkt opsprækket og breccieret. Sprækkeretningen af de vertikale sprækker er Ø–V og de danner et tæt netværk, 2–3 sprækker pr. løbende meter. Nærbilledet øverst illustrerer graden af opsprækning. Det formodes, at opsprækningen skyldes en dybereliggende knusningszone relateret til en forkastning.

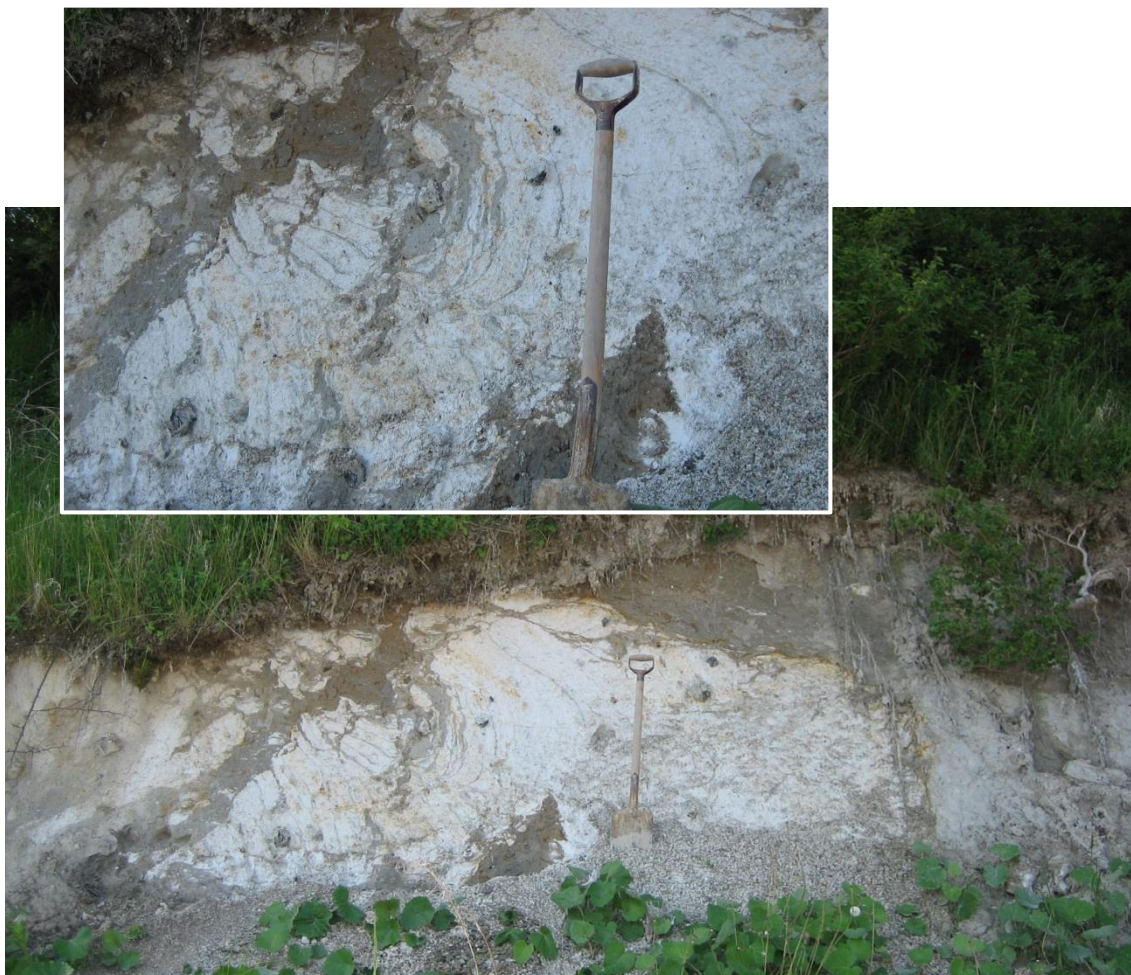
På overgangen fra klint med skrivekridt til klint med moræneler ved Eskelund pynt optræder en stærkt glacialt påvirket skrivekridt blandet med blåler (Fig. 84). Den glacitektoniserede skrivekridt er her blevet foldet i en overklippet synklinal. Folden er efterfølgende skåret af sprækker, som er udfyldt med mobiliseret mudder (blåler/smeltevandsler). Det gråblå smeltevandsler fortsætter nordpå langs med hele klinten. Blåler-enheden minder meget om blåler-enheden i lavningen mellem Storedal og Lilledal. Det er tilmed karakteristisk, at enheden overlejres af en mørkegrå moræneler rig på kalk-klumper, grænsende til at være en kalk-glacitektonit. Men enheden overlejres af orangegul-brunlig moræneler, som ved bunden har en lagdelt kalk-glacitektonit (Fig. 85). Denne enhed kan følges hele vejen igennem Præsteskov klint så lang profilet strækker sig op mod Bøgeskov havn (Fig. 86 & 87). Den øverste moræneler er desuden todelt, hvilket tolkes som to oscillerende isfremstød af den Baltiske Is i slutningen af sidste istid.

**Figur 84.** Overgangen mellem skrivekridt og kvartære aflejringer markeres ved Eskelund pynt af en kridt-og muddermobilisering. Først er der her sket dannelsen af en kalk-glacitektonit, hvilket på nærbilledet øverst ses som de grå bånd af ler i kalken. Derpå er kalk-glacitektoniten blevet foldet, sandsynligvis ved mudderdiapirisme. Foldningen er derpå blevet skåret af sprækker, i hvilket det grå ler/mudder er trængt igennem.

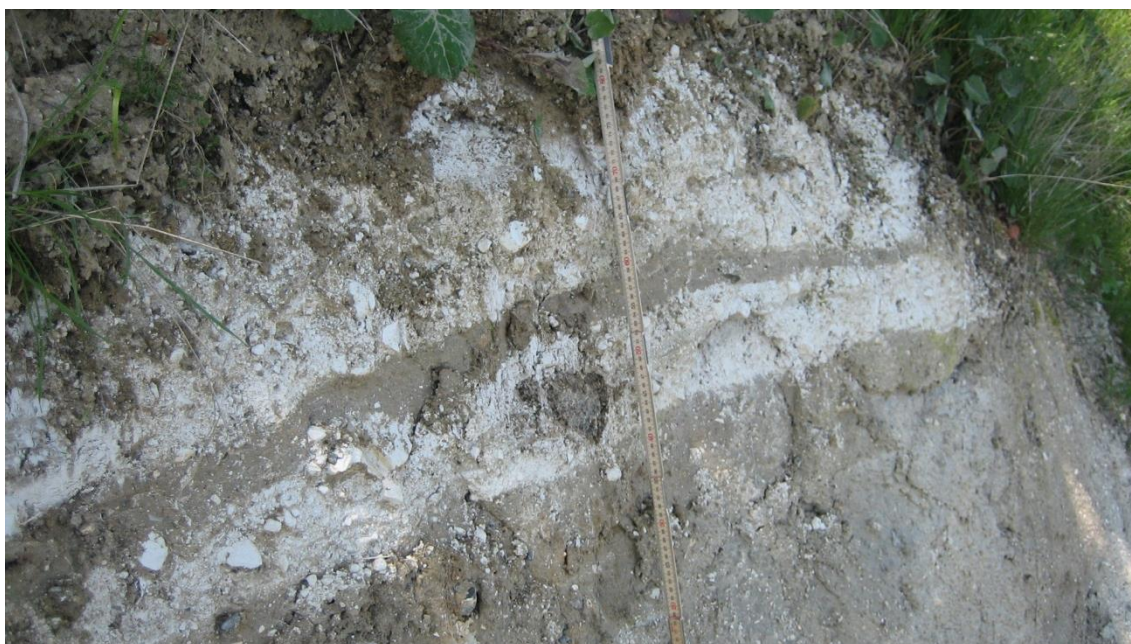
**Figur 85.** Et eksempel på en fjern-transporteret kalk-glacitektonit mellem to bænke af moræner på Præsteskov klinten. Kildeområdet for denne kalk er Stevns Klint sydpå.
