# Risikovurdering af skredforhold langs Stevns Klint

Undersøgelse af skredrisiko og sikkerhedsforhold i relation til  
Stevns Klints geologiske og geomorfologiske struktur  
samt klintens nedbrydningshyppighed

Stig A. Schack Pedersen & Peter Gravesen

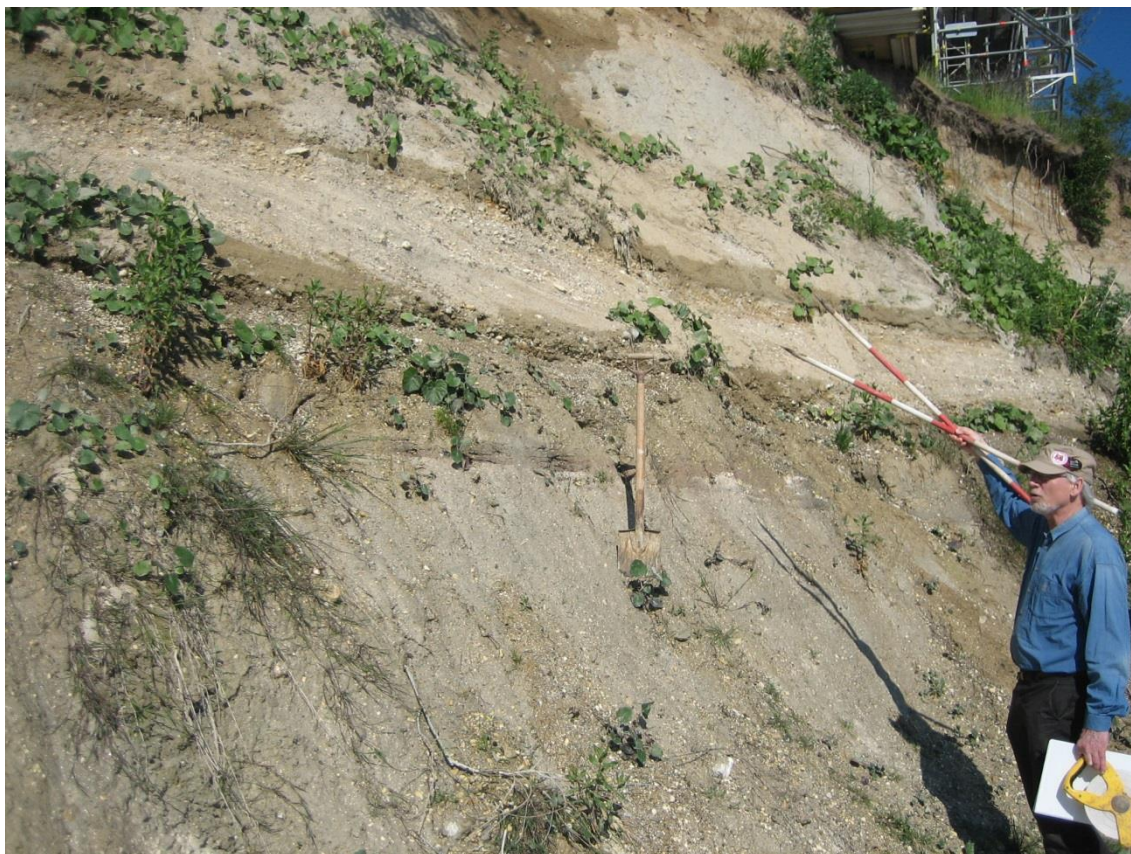
**Figur 86.** I den centrale del af Præsteskov klint er lagene af moræneler mellemlajret af smeltevandsgrus. Her er det nederste moræneler, tolket som afsat af NØ-isen, der overlejres af en smeltevandsgrus, der ud fra krydslejringen må tolkes som en hedesletten foran den Baltiske Is. Moræneleret ovenover er således en baltisk bundmoræne, der her tolkes som det Østjyske Isfremstød. Aller øverst under det truede hushjørne forekommer endnu et morænelerlag, som svarer til Bælthavs Isfremstødet.

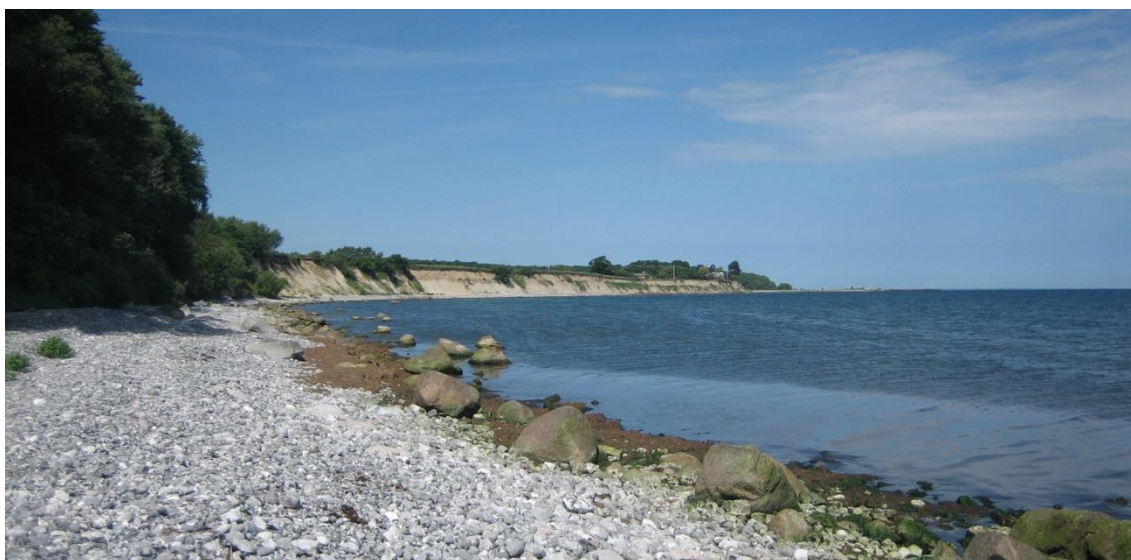
**Figur 87.** Klinten ved Præsteskov på den nordlige del af Stevns består af kvartære aflejringer. På afstand ser det ud som om et lyst lag kunne være kalk, som overlejres af et lag med brunt moræneler. Det lyse lag er dog ikke kalk/kridt, men derimod forvitret blåler.

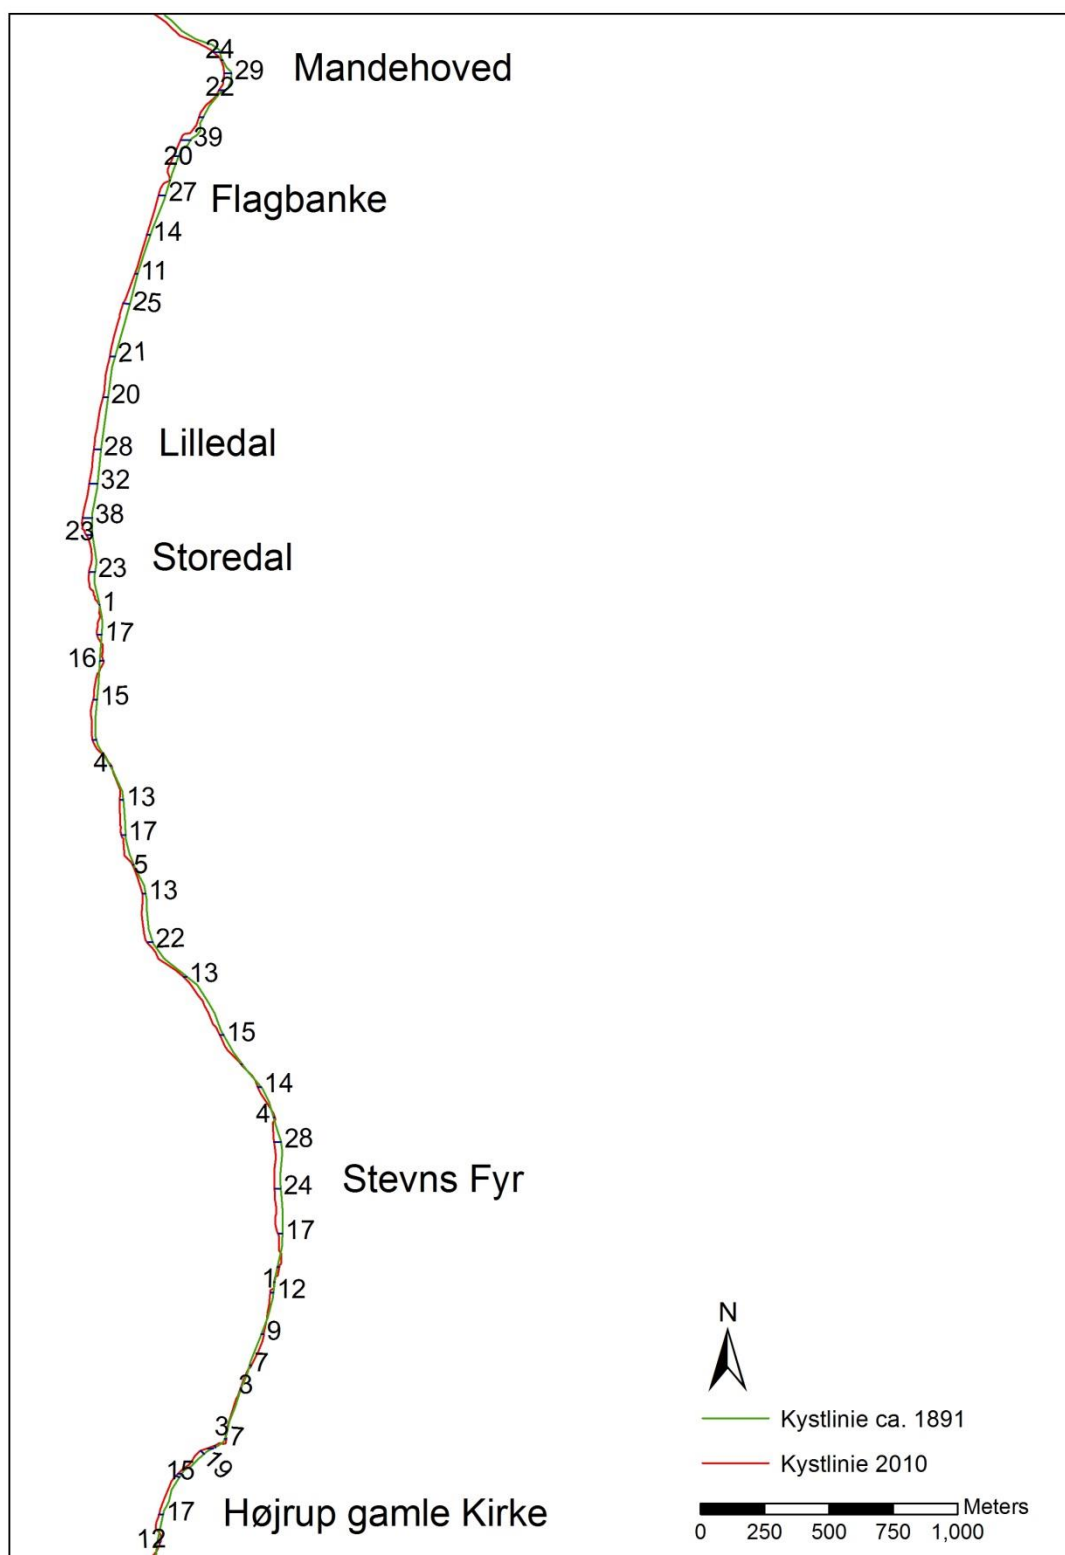
En af de væsentligste overordnede faktorer er erosionsraten. Den generelle kysterosion er beregnet ud fra kortlægningen af kystlinjen i 1891 og den seneste angivne kystlinje fra Kort- & Matrikelstyrelsen i 2010 til ca. 15 cm/år (Pedersen & Strunck 2011). Den højeste rate ligger på omkring 35 cm og forekommer på strækningen mellem Storedal og Lilledal. Men flere steder udviser kysten også akkumulation, dels på grund af skred, som stadig ligger tilbage som "bølgbrydere" på stranden, og dels på grund af aflejring af strandvolde. Det sidste er især udtalt omkring Korsnæb, hvor akkumulationsraten er 12 cm/år, mens kystudbygning ved skred ses neden for Højerup Gl. Kirke, der stadig har bevaret 12 m fremrykket kyst. Desuden har skreddet nord for Kirkevig også medført en kystfremrykning svarende til 7-9 cm/år, ligesom et par skred syd for Storedal har medført en lokal tilvækst af samme størrelsesorden. I forhold til den højeste erosionsrate langs danske kystklinter på 1,25 m pr. år ved Lønstrup Klint (Pedersen 1986), er erosionen af Stevns Klint behersket. På figur 88 og 89 ses beregnede erosionsrater for størstedelen af klinten i cm/år. Figur 88 viser klintstrækningen Mandehoved til Højerup gamle kirke, mens figur 89 viser strækningen fra Højerup gamle kirke til Rødvig.

**Figur 88.** Erosionsrater for Stevns Klints nordlige del. Raterne er udregnet ved afstanden mellem kystlinjen fra 1891 og kystlinjen fra 2010.

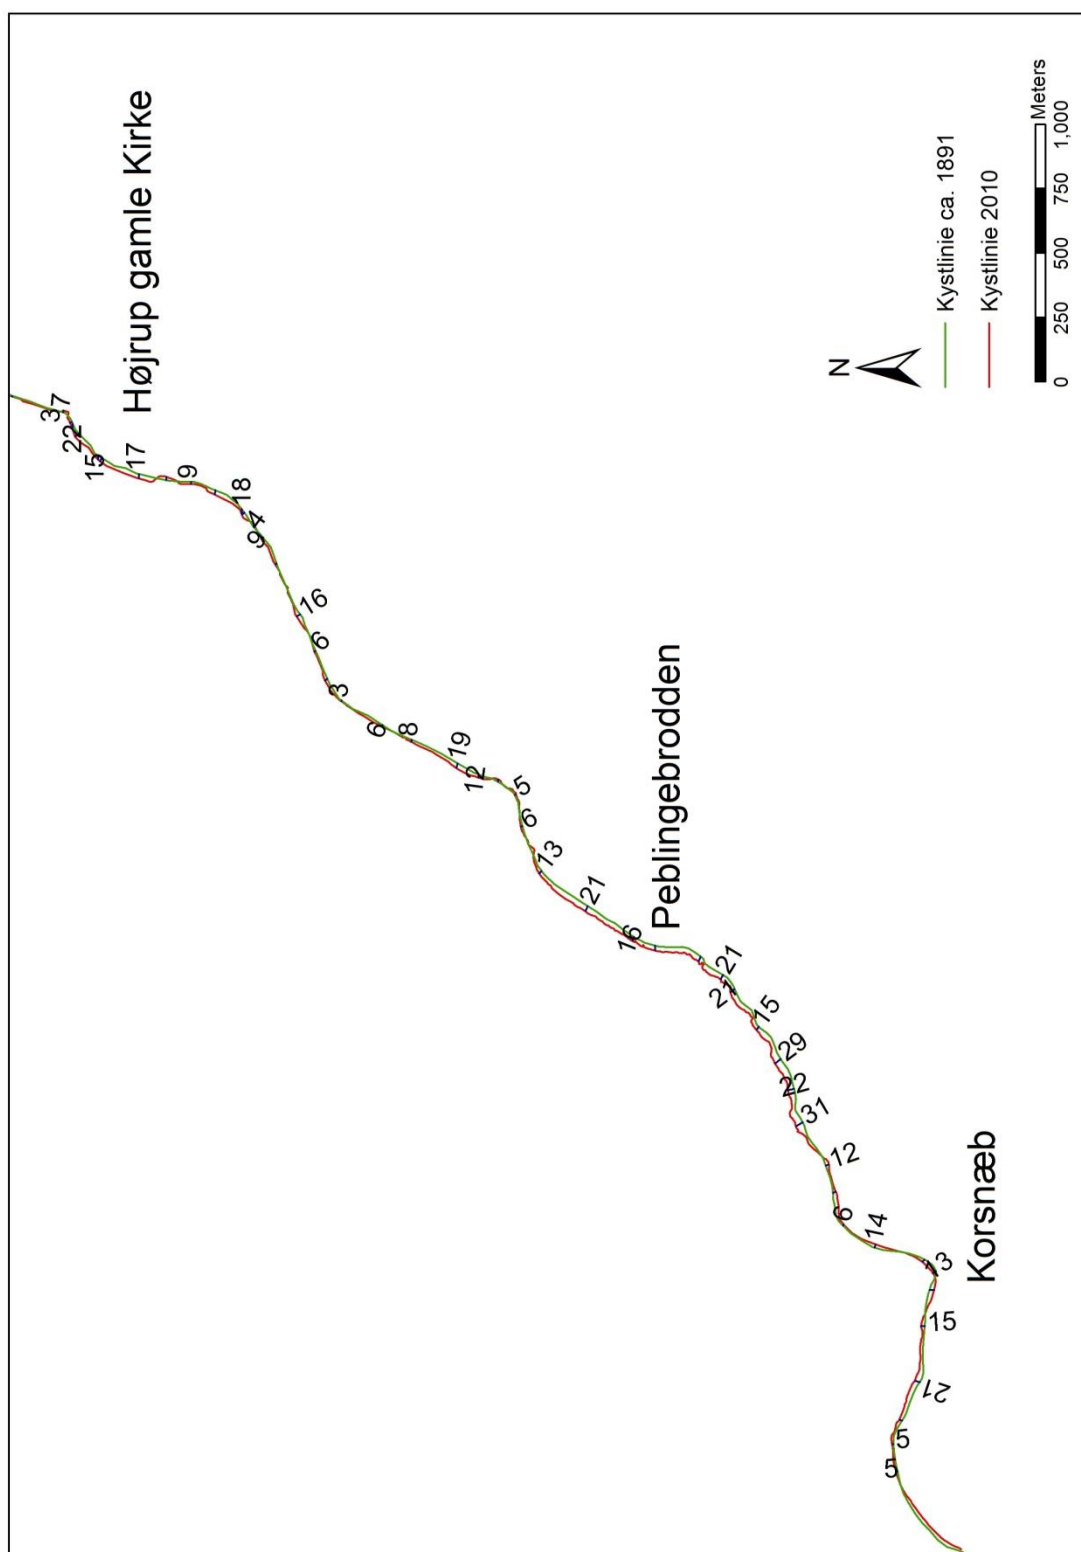
**Figur 89.** Erosionsrater for den sydlige del af Stevns Klint. Raterne er udregnet ved afstanden mellem kystlinjen fra 1891 og kystlinjen fra 2010.
