# GEUS feltrapport om landskred imellem Mørkholt og Hvidbjerg i Vejle Kommune

Af Kristian Svennevig og Marie Keiding

Som en del af en landsdækkende landskredskortlægning har De Nationale Geologiske Undersøgelser for Danmark og Grønland (GEUS) identificeret en række skred ved Mørkholt og Hvidbjerg i Vejle Kommune (Fig. 1). GEUS har i notat af 22. marts 2021 gjort kommunen opmærksom på disse fund og er herefter af kommunen blevet bedt om at foretage en feltbesigtigelse, der udmunder i herværende rapport.

Besigtigelsen fandt sted den 8. og 9. juni 2021, og blev udført af geologer fra GEUS: Marie Keiding og Kristian Svennevig samt geolog fra Vejle Kommune: Susanne Christiansen.

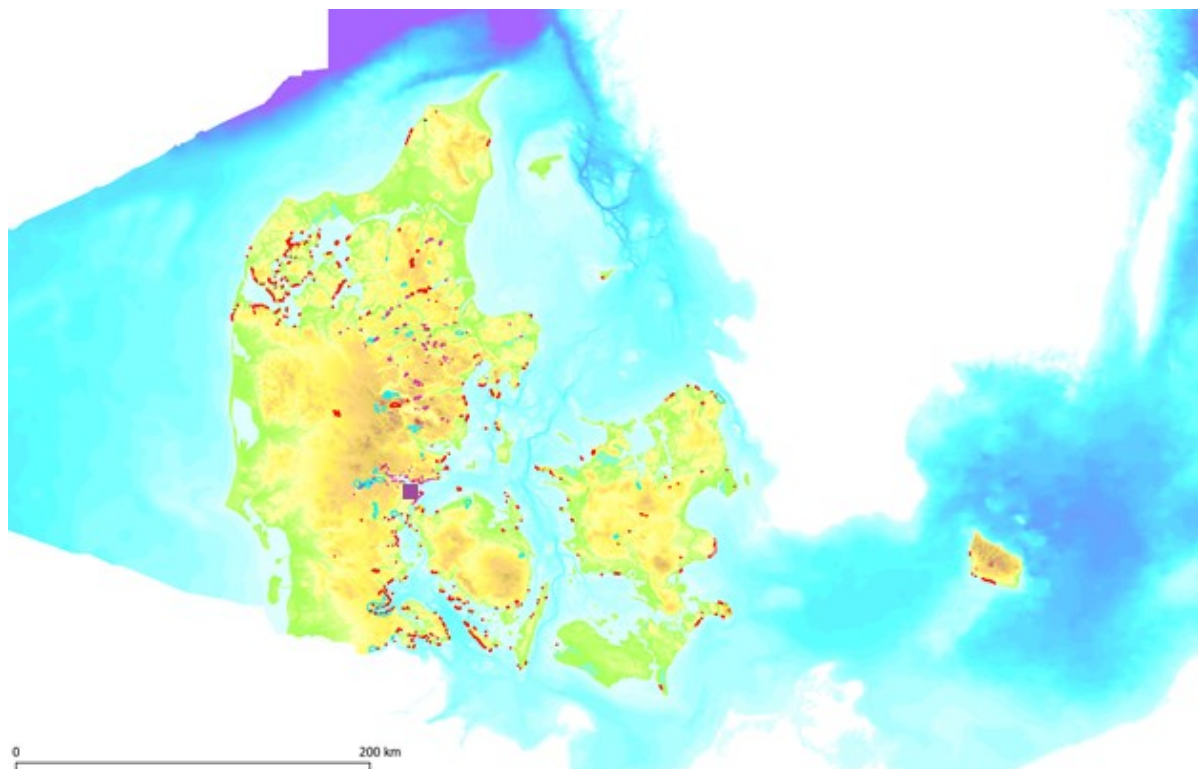
*Fig. 1. De mere end 3000 kortlagte landskred i Danmark. Kortlægningen omfatter både nyere aktive og inaktive skred (røde) samt forhistoriske, meget gamle skred der ikke er i bevægelse mere (lyseblå). Feltområdet for denne rapport er markeret med en lilla firkant.*

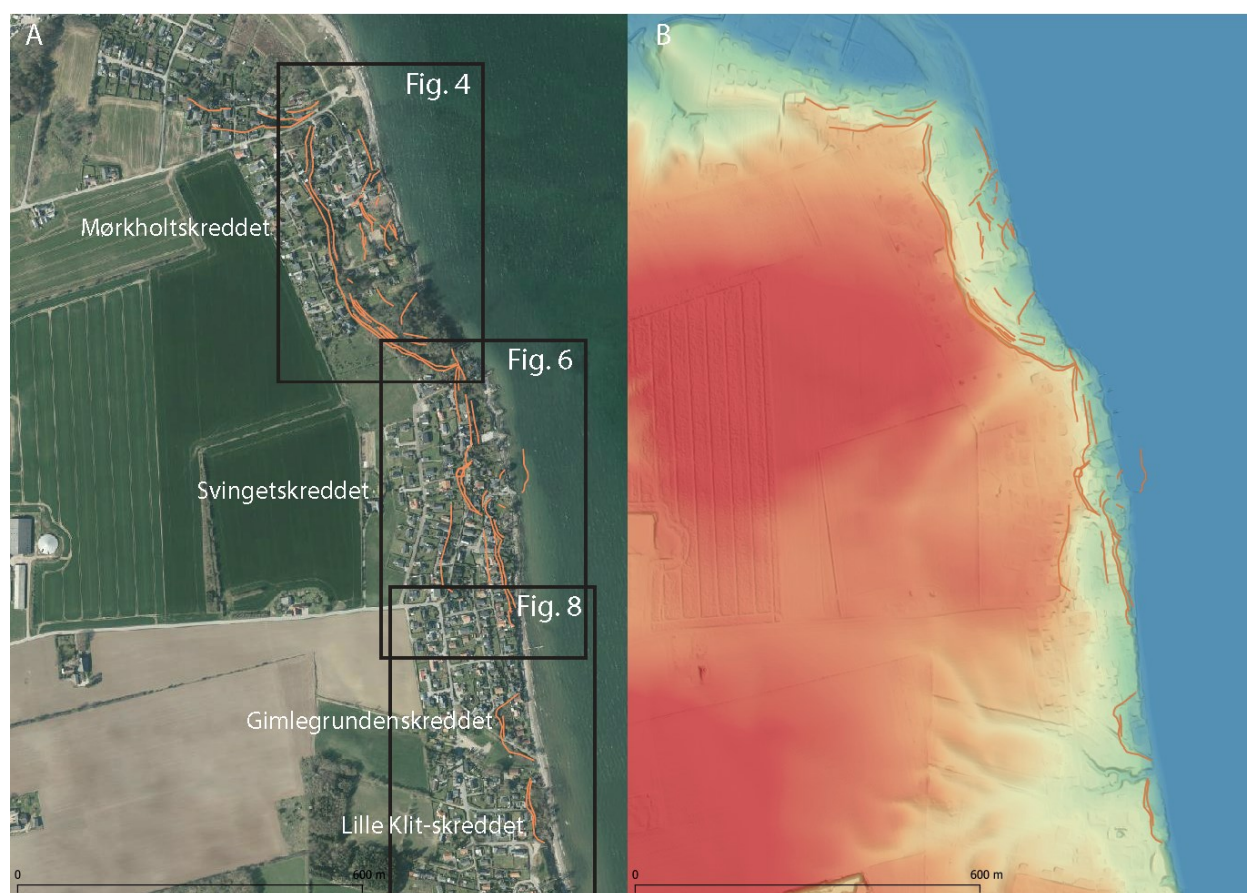
*Fig. 3. Oversigtskort over landskreddene ved Mørkholt og Hvidbjerg, med navnene på de fire skred samt kortlagte strukturer. A) Ortofoto fra 2019 med rammer der viser områderne for detaljekortene i Fig. 4, 6 og 8. B) Skyggelagt højdemodel hvor blå er lavest og rød er højest niveau. Både ortofoto og højdemodel er fra SDEF.*
