Landskredsaktivitet udløst af jordarbejde ved Brejning, Vejle Kommune

Kristian Svennevig, Marie Keiding,
Samuel P. Jackson & Erik Skovbjerg Rasmussen

Baggrund

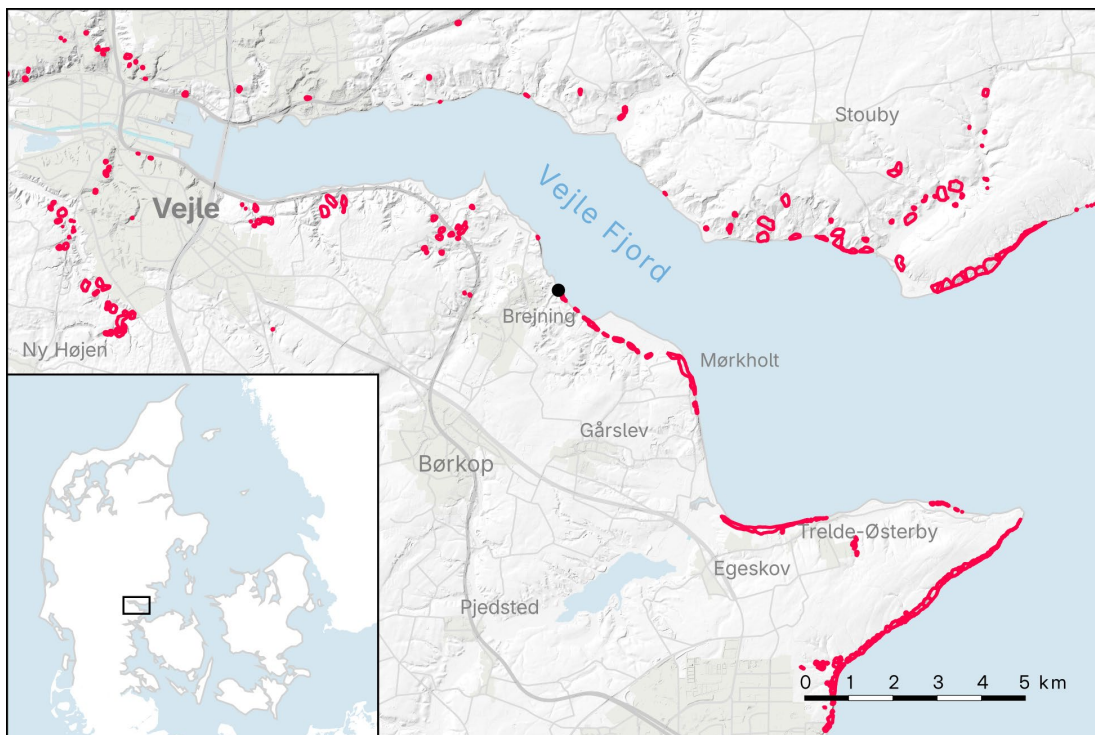
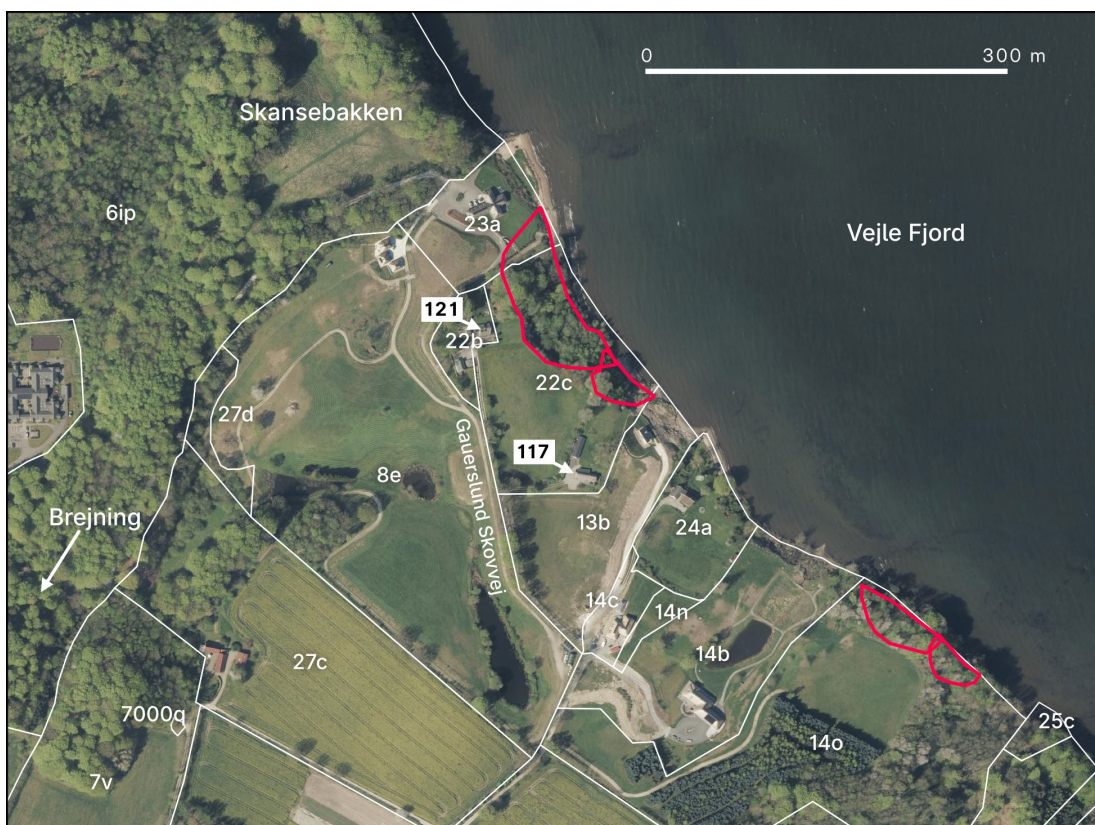
Figur 2. Øverst: Vejle Fjord med landskred fra Landskredsportalen vist med rødt. Den sorte prik viser området omkring Gauerlund Skovvej. Nederst: Gauerlund Skovvej ved Brejning med matrikelnumre og kortlagte landskred fra landskredsportalen vist med rødt. Baggrundsbilledet er fra foråret 2024 fra før jordarbejdet på matrikelnummer 22c begyndte. Gauerlund Skovvej 117 og 121, der er nævnt i teksten, er markeret. Baggrundkortene er fra Klimadatastyrelsen.
