## Odder Bæk - LOOP 2

### Lokalitet 03, renovering og etablering af sugeceller og horisontal boring

Nielsen, A.M., Hansen, B., Ernstsen, V., Rasmussen, P., (GEUS)  
Blicher-Mathiesen, G. & Greve, M.H. (Aarhus Universitet)

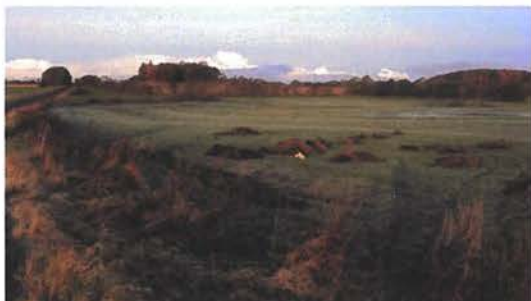
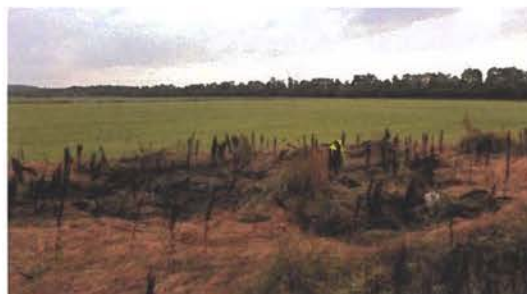
*Figur 1: Området, det vil sige marken, hvor feltarbejdet er udført. Billedet til venstre er taget november 2012 mod nordvest fra stationen med sugecellerne med retning mod B1 og B2. Billedet til højre er taget august 2013 med retning mod nordøst og B3, B4 og B5 fra stationen med sugecellerne.*

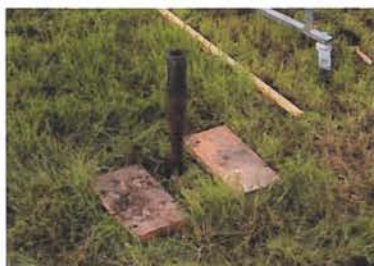
*Figur 2: Billedet til venstre viser borehullet, mens det højre billede viser borerøret med sedimentkernen i et 50 mm rør.*

Der er udført 5 vertikale borer til 3-4 meters dybde. I alle tilfælde er borerne udført med en metode af vibrocore typen, hvor der er medtaget et plastrør (50 mm) i borerøret for derved at få en sedimentkerne for hver gennemborede meter. Sedimentkernen måler sjældent præcist 1 meter, hvilket tilskrives kompaktering af sedimenterne under borearbejdet og i enkelte tilfælde at sedimentet er tabt i borehullet under optaget.

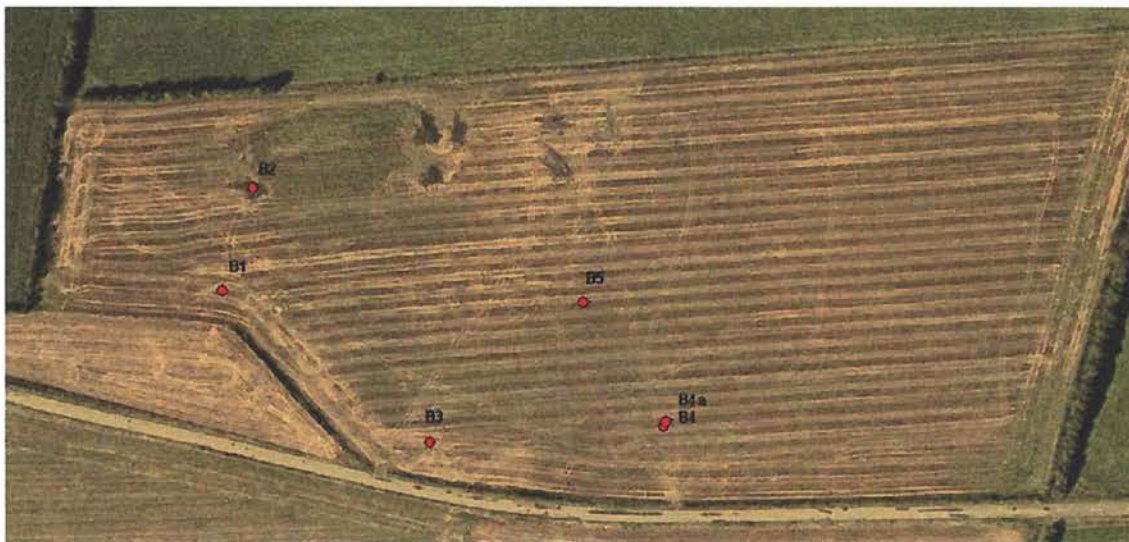
*Figur 3: Placeringen af de fem borer og den ene boring der kun er benyttet til pejlinger.*

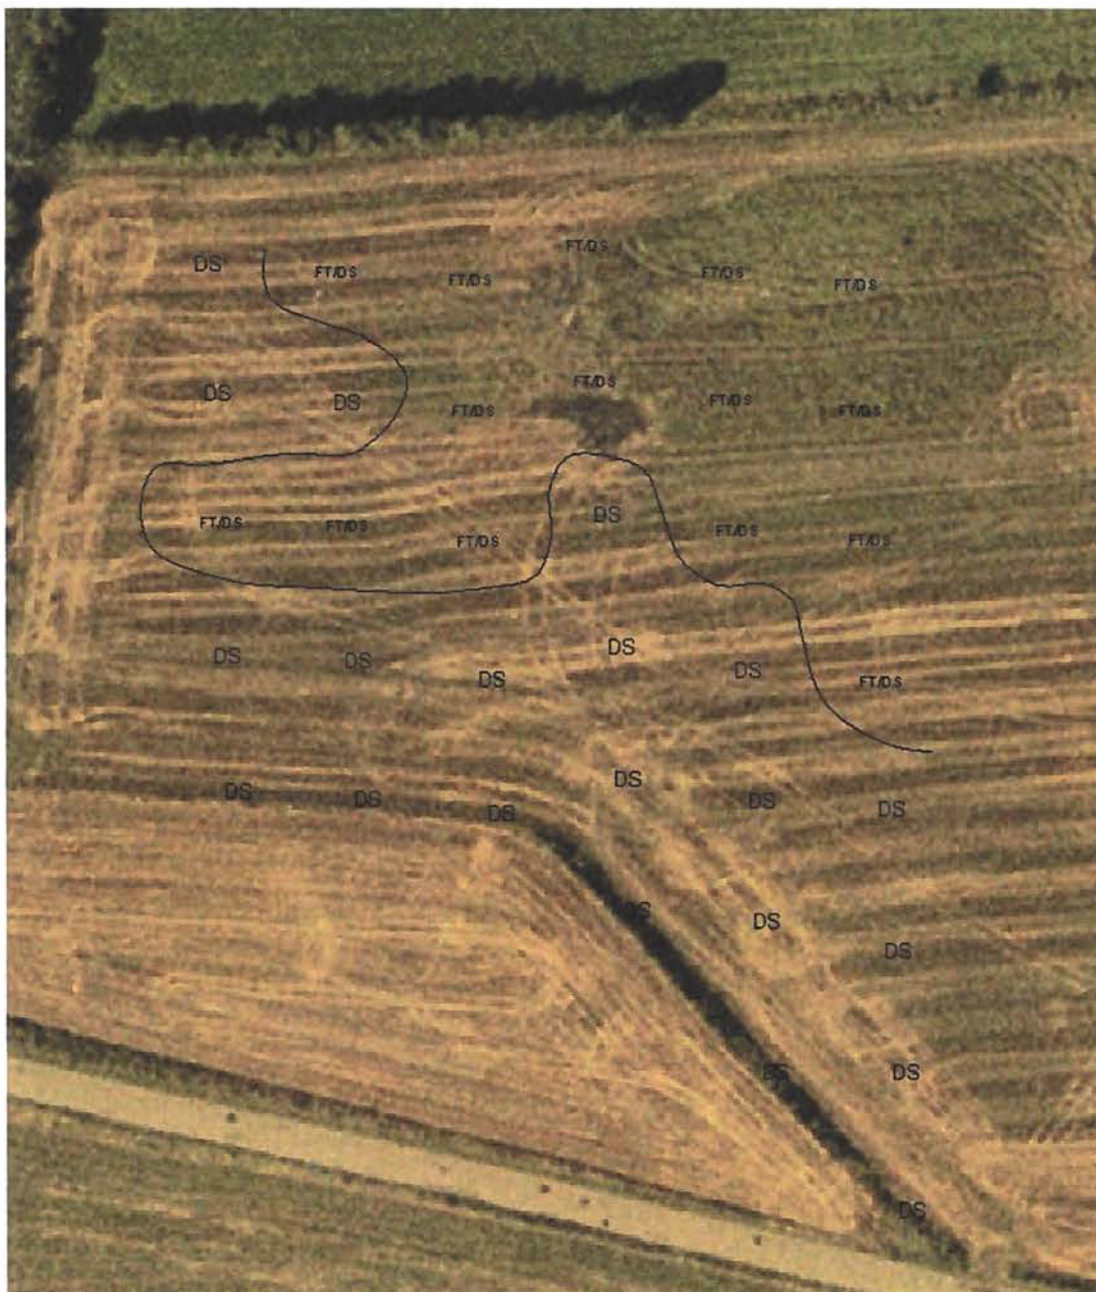
Figur 8: Jordartskarteringen i 20x20 meter net. DS er "diluvialt sand" og FT/DS er "ferskvands tørv" over "diluvialt sand".

I forbindelse med feltarbejdet er der udført jordartskartering i et ca. 20x20 meter net. Normalt ligger sonderingerne med en afstand på 100-150 meter. Som forventet er der ikke fundet andre jordarter end i den første kartering ved etableringen af LOOP (se figur 7), men flere detaljer kommer frem gennem det tættere sonderingsnet. Figur 8 viser karteringen og den større detaljeringsgrad i forhold til den oprindelige kartering.

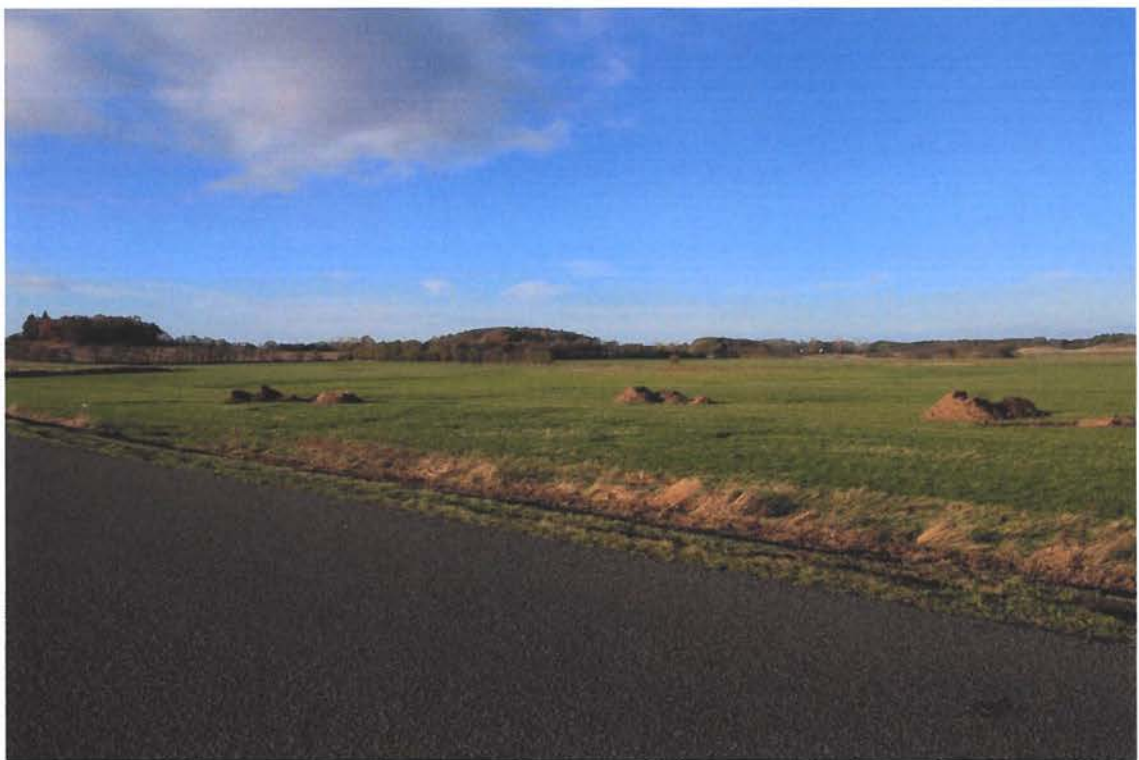
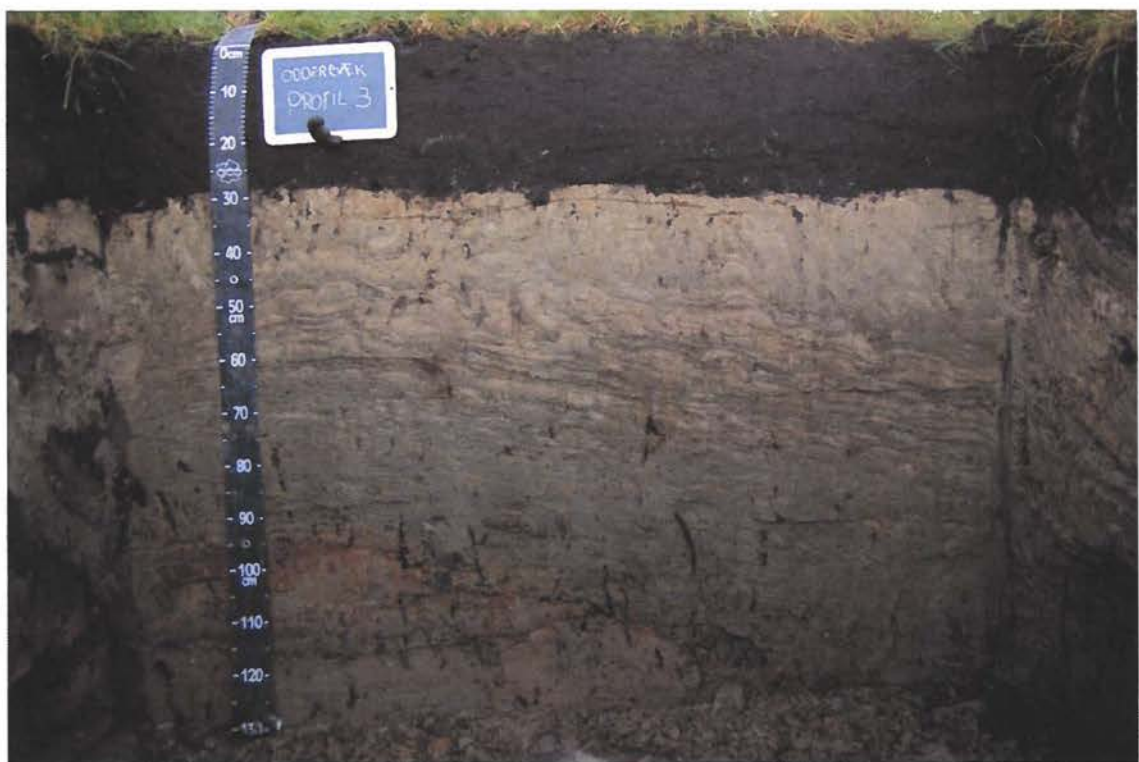
## Loop 2, profil 3

| <b>Dansk jordklassifikation</b> | | <b>USDA jordklassifikation</b> | |
| <b>Udgangsmateriale</b> | Glaciale ferskvandsaflejringer | <b>WRB jordklassifikation</b> | |

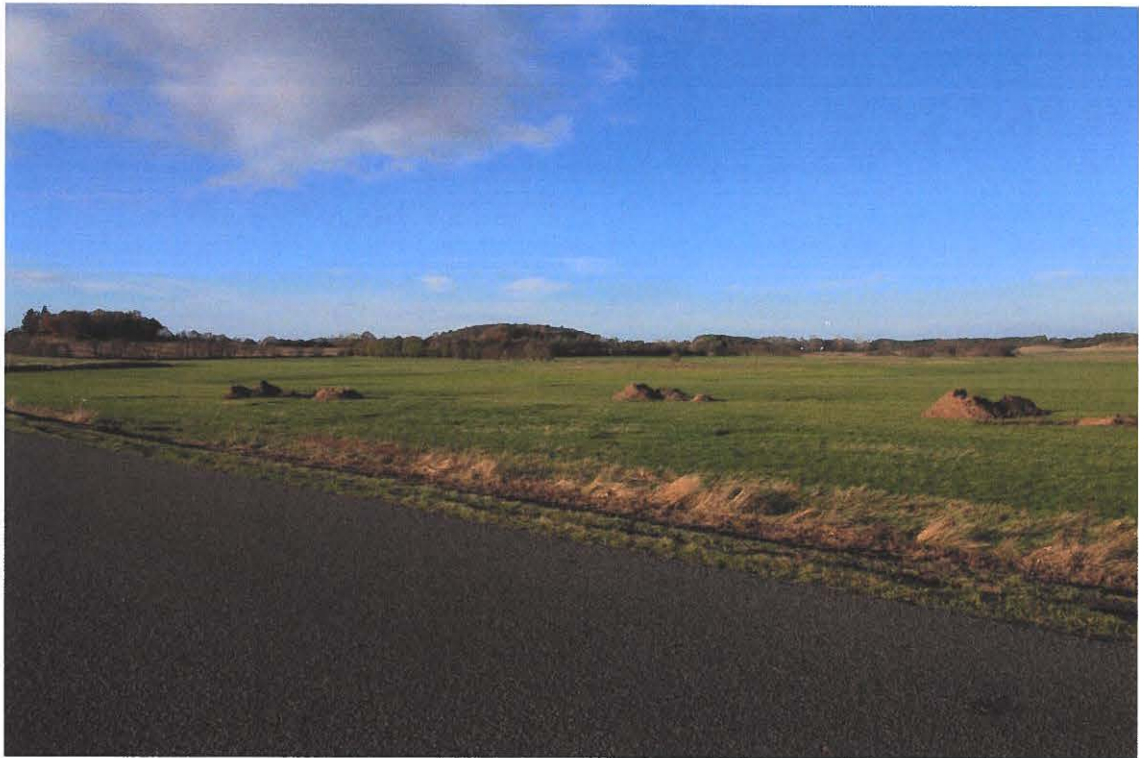
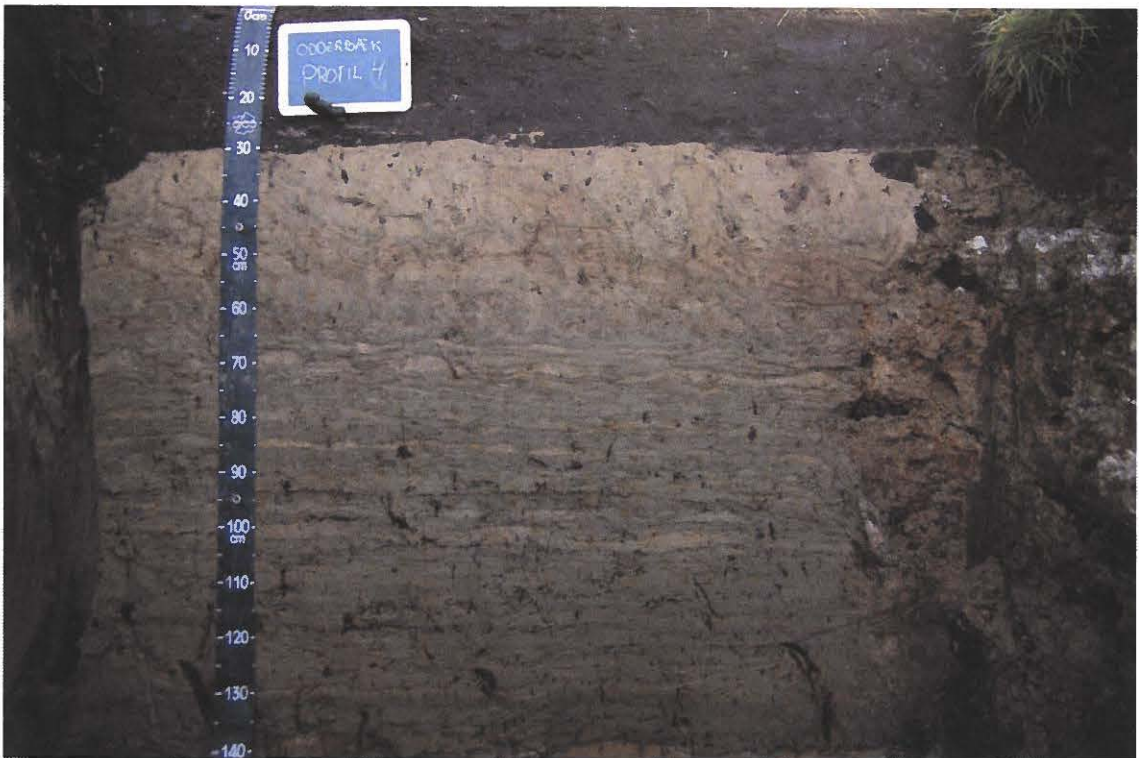
| Loop 2, profil 4 | | | |

| Loop 2, profil 4 | | | |
|---|---|---|---|
| Dansk jordklassifikation | | USDA jordklassifikation | |

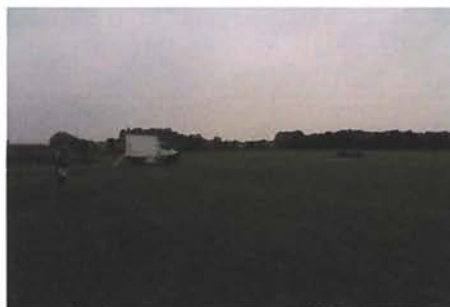
Oversigt over marken hvor den horisontale boring etableres. Til højre udgravningen hvorfra der "bores". Til venstre for bilen udgravningen hvor rør og slanger kommer ud og samles i en brønd.

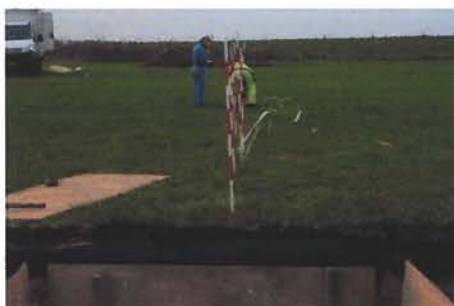
Retning fra den udgravning hvor der "bores".

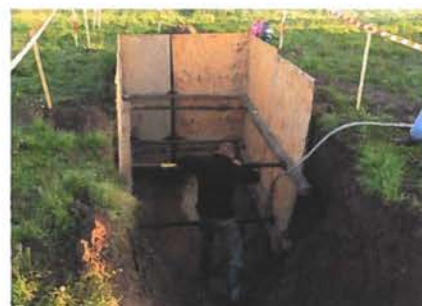
Afstivning i udgravning hvorfra der "bores". Foto fra en tidligere udført horisontal boring.

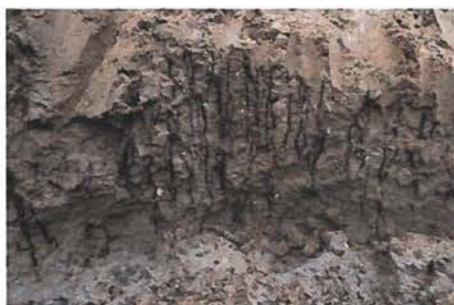
I udgravningen hvorfra der "bores" ses gamle planterødder helt til bunden dvs. ca. 2 m u.t.

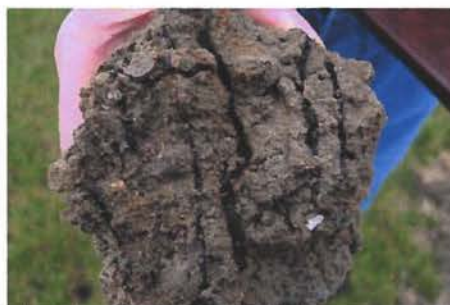
Nærbillede af planterødderne.

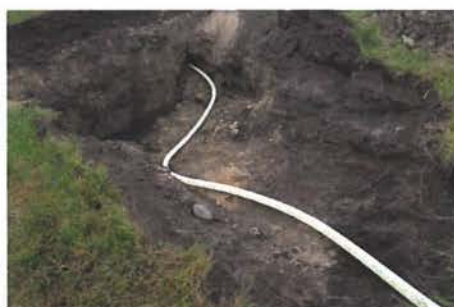
Udgravningen hvor rør og slanger er skudt ud.

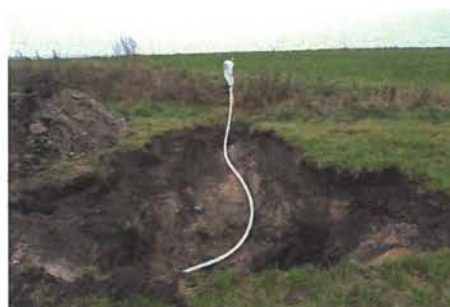
Markskellet hvor målebrønden etableres.
